## ARM001-01

Categoria: Carbonaia

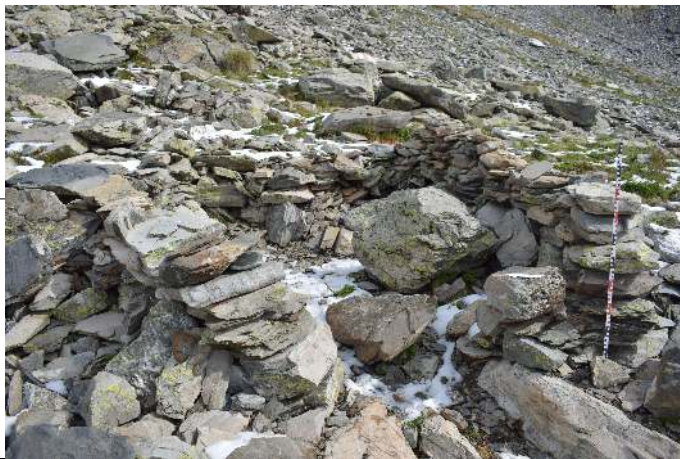
Rudere dei baita orientata NE-SW, il lato SW è vagamente tondeggiante. Muratura a secco con conci di piccole dimensioni, impostata su blocchi di fondazione più grandi. All'interno c'è un blocco di medie dimensioni, probabilmente non in posizione originale. Il muro posteriore sembra inclinato per spinta di versante. Rimaneggiato in tempi recenti, con aggiunta di conci poco ordinati, ben visibili al di sopra della muratura originaria.

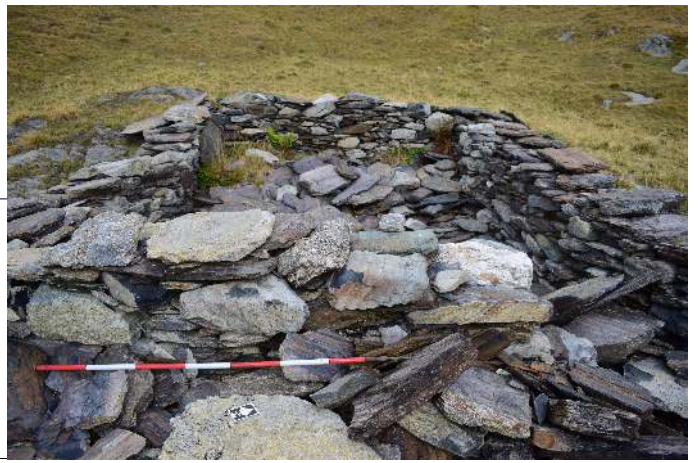
Rudere di baita posizionata su un ripiano delimitato da una contropendenza sul versante, in posizione di controllo rispetto ai pascoli circostanti. Murature a secco, costruita in appoggio a taglio controterra sul lato E e N, e in parte in appoggio ad una emergenza rocciosa. Presenta un avancorpo a sinistra dell'ingresso. Crollo di grosse piode all'interno di entrambi i vani.

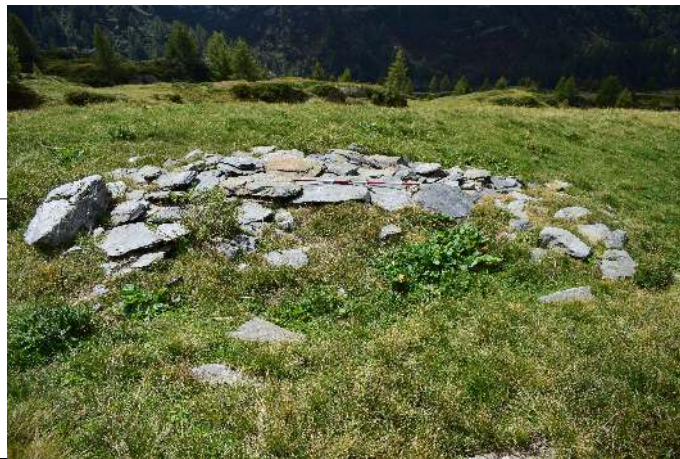
Baitello rasato, taglio controterra a definire il lato posteriore, senza muratura. Lato S formato da un unico corso di grosse pietre (80/90cm L) di fondazione con crollo dei restanti elementi strutturali direttamente a valle, lati E ed W con murature grossolane e poco sviluppate in altezza, ma ben definite. Nessuna traccia di elementi di copertura. Interno completamente inerbito. Probabile struttura accesoria, ascrivibile tuttavia alla categoria baita per costruzione e pianta molto regolari.

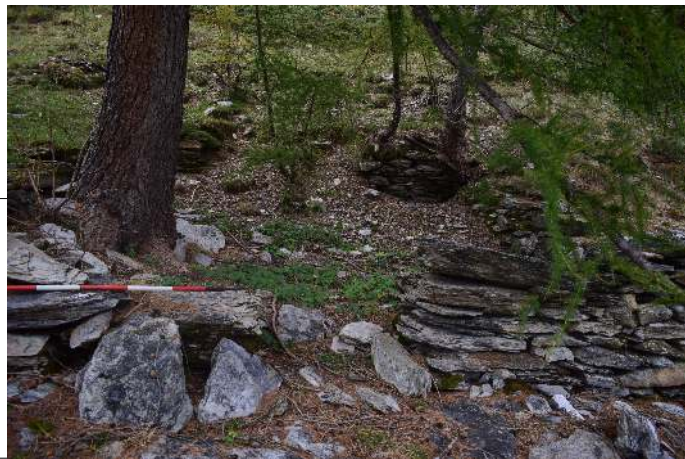
Baita quadrata costruita in pietra a secco, con murature composte da grandi blocchi e conservate solo per pochi corsi. Sul muro W è cresciuto un grosso larice. Incisione (una semplice lettera A) individuata in un blocco alla base dell'angolo SW. Costruita controterra sul lato posteriore. Interno invaso da detrito proveniente dal versante soprastante.

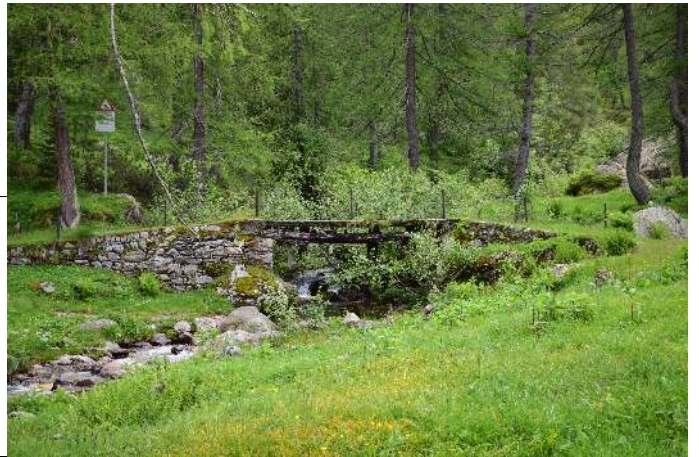
Ponte a campata unica, con spalle in muratura a secco e innesti di calcestruzzo, impalcato a travi lignee (deteriorate) e camminamento in calcestruzzo.

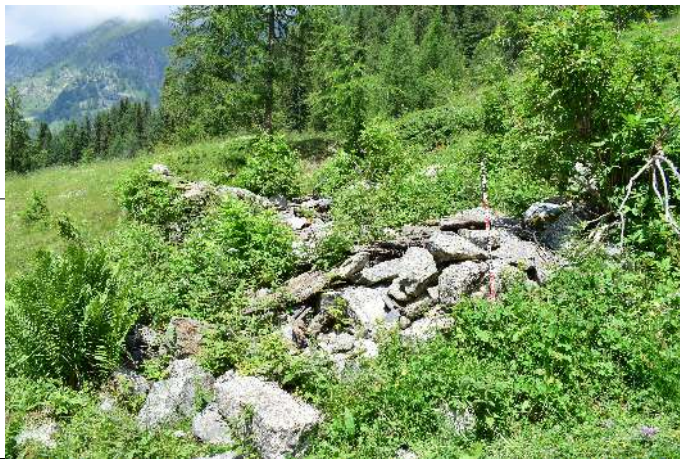
Baita diruta con piode del tetto crollate all'interno della struttura. Murature in pietre a secco poco leggibili a causa del crollo molto disordinato e della forte copertura vegetale. Costruita in taglio controterra sul lato posteriore (N).

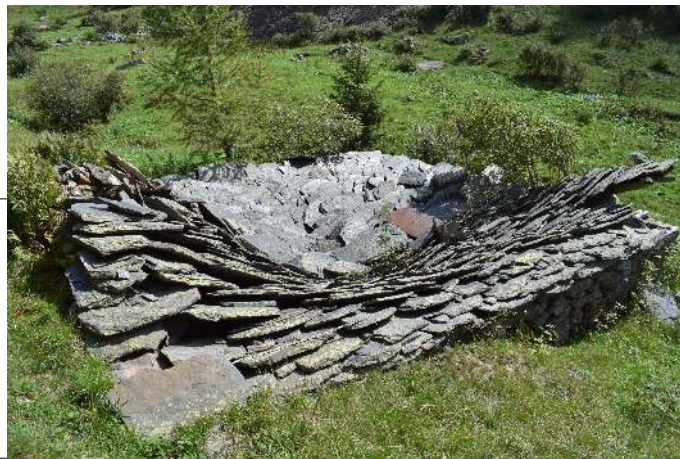
Baita diruta con tetto in piode e struttura lignea collassati all'interno. Murature a secco con conci di dimensione eterogenea ma tessitura abbastanza regolare. Costruita controterra sul lato settentrionale, sfruttando la pendenza del versante meridionale del Dosso dei Signori. Il lato settentrionale, essendo completamente controterra, è il meglio conservato e si può osservare anche l'appoggio della trave di colmo. Tetto integro nell'ortofoto 1975.

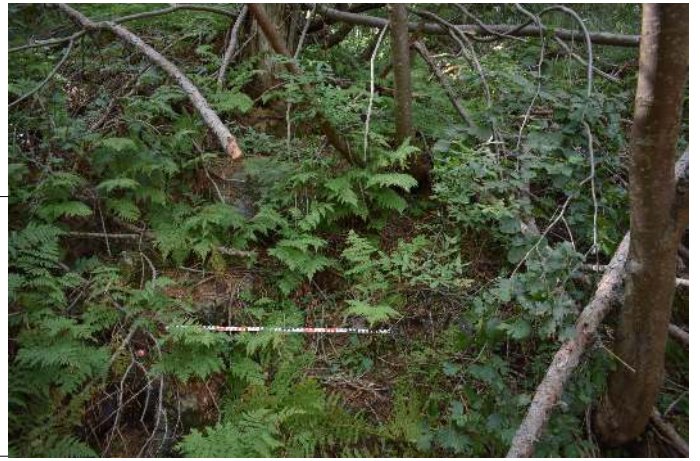
Probabile forno di torrefazione per minerale ferroso, degradato e invaso dalla vegetazione.

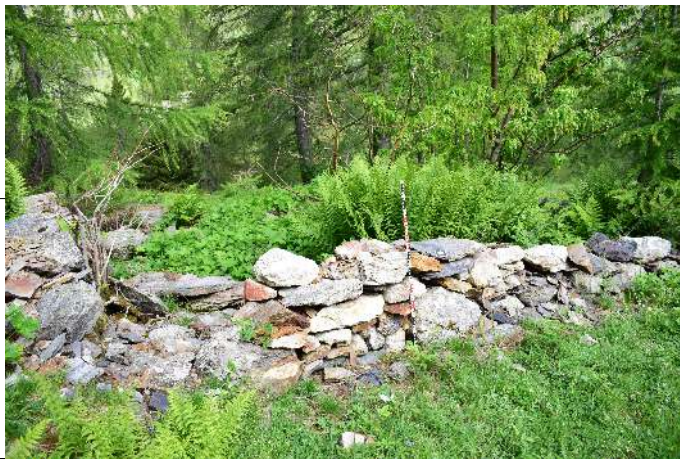
Baita diruta, con murature in pietra a secco conservate in alzato in modo discontinuo, parte dei lati è definita solo da grosse pietre che fungevano probabilmente da fondazione. Ove conservate le murature sono a secco, con conci di dimensioni eterogenee e tessitura irregolare. Non c'è traccia della copertura. Non si riconosce un punto di accesso definito. Il lato occidentale è costruito in un taglio controterra.

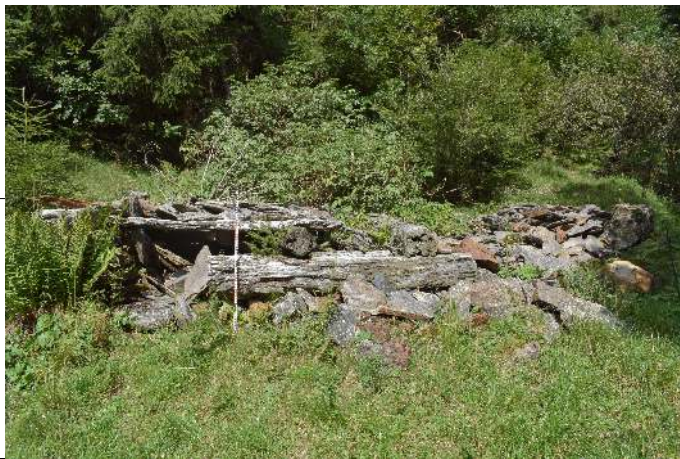
Baita diruta vicino ad un ruscello. Addossata al versante sul lato N, il tetto crollato era in pioda con grosse travature lignee. Le murature sono poco leggibili, probabilmente la struttura è crollata obliquamente seguendo l'inclinazione del versante.

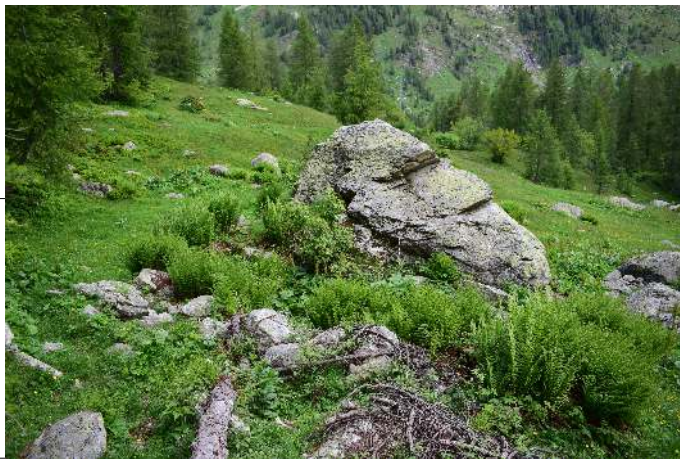
Struttura quadrangolare in pietra, con solo un corso di fondazione costituito da massi pluridecimetri (60x40cm; 90x100cm; etc.) disposti in modo poco accurato ma comunque a definire una pianta rettangolare. Appoggiata ad un grosso masso, che ne limita il lato N. A N del masso si notano forti concentrazioni di vegetazione nitrofila.

Note: *Molto degradata, quasi sepolta*

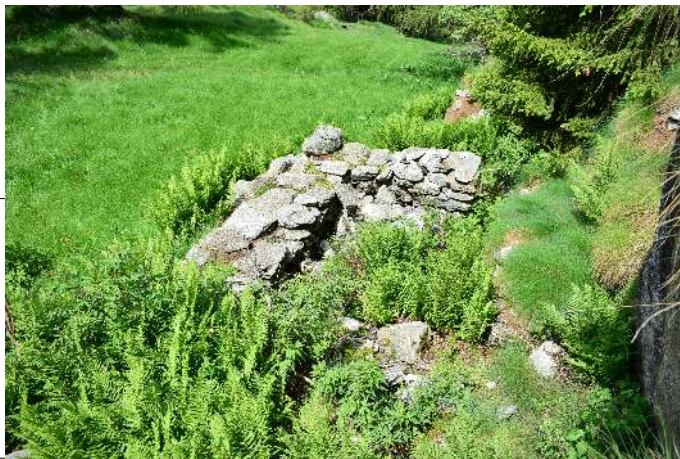
Struttura quadrangolare, in pietre a secco con tessitura regolare a conci di medie dimensioni, tendenzialmente tabulari. Il muro N è appoggiato ad una parete rocciosa. L'interno è invaso dalle felci e presenta tracce di crollo delle strutture murarie.

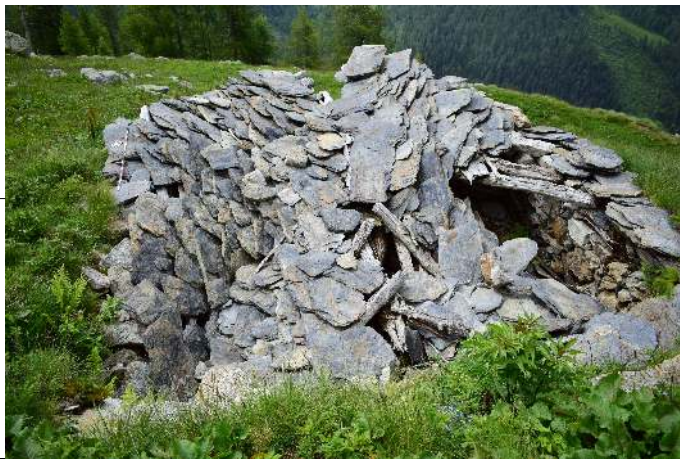
Baita diruta, orientata NW-SE con ingresso a SE. Murature a secco costruite in taglio controterra su tre lati (libero solo il lato di ingresso). Copertura in piodo e travatura lignea collassate all'interno della struttura. Tutta l'area attorno alla struttura è ricca di flora nitrofila (rumex, con concentrazione di ortiche davanti all'ingresso della baita). Nell'ortofoto Reg.Lombardia 1975 la copertura sembra ancora integra.

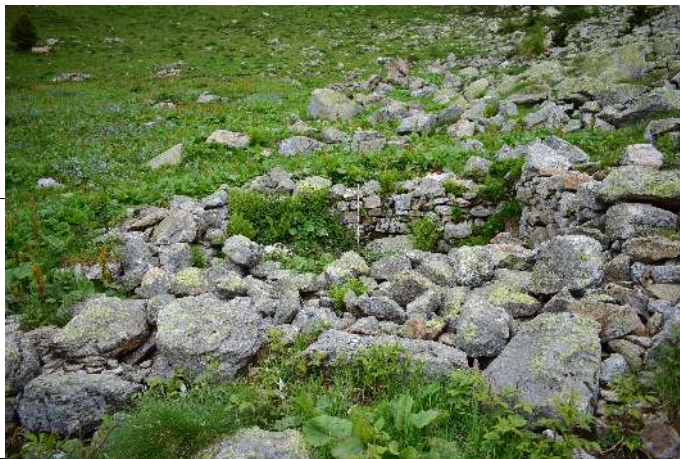
Rudere di Baita di forma quadrangolare, orientata E-W. Le pareti N ed E sono meglio conservate, costruite in pietre a secco, controterra in taglio del versante. Le altre pareti sono crollate sia all'interno che all'esterno della struttura, non c'è traccia di elementi di copertura. Le murature sono molto più spesse rispetto alla media delle baite nella zona e comprendono anche pietre di grandi dimensioni. L'accumulo di pietrame frontale, formato da grossi blocchi potrebbe essere naturale e successivo alla struttura.

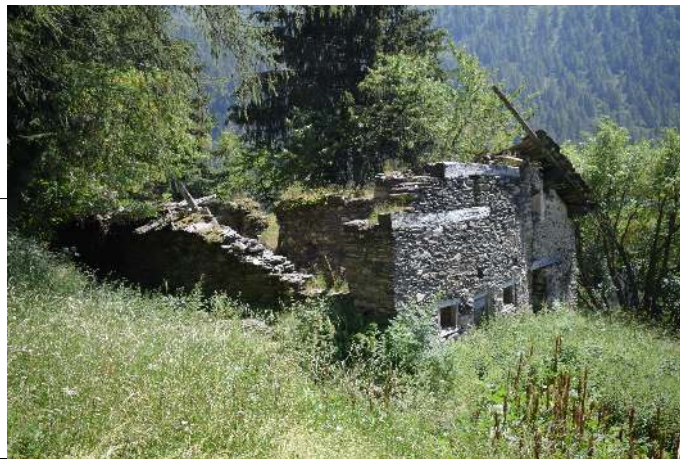
Grande baita diruta, con copertura a grosse piodie su travatura lignea, crollata all'intero e all'esterno della struttura. Murature molto massicce, probabilmente su tre livelli, con architravi lignee per porte e finestre. Non accessibile.

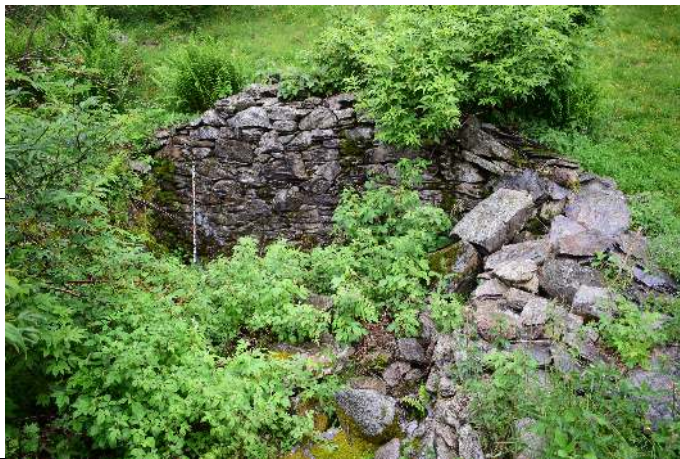
Baita in avanzato stato di degrado, costruita in muratura a secco con conci eterogenei e tessitura irregolare ma molto compatta. Invasa dalla vegetazione. Quasi completamente sottoscavata nel terreno.

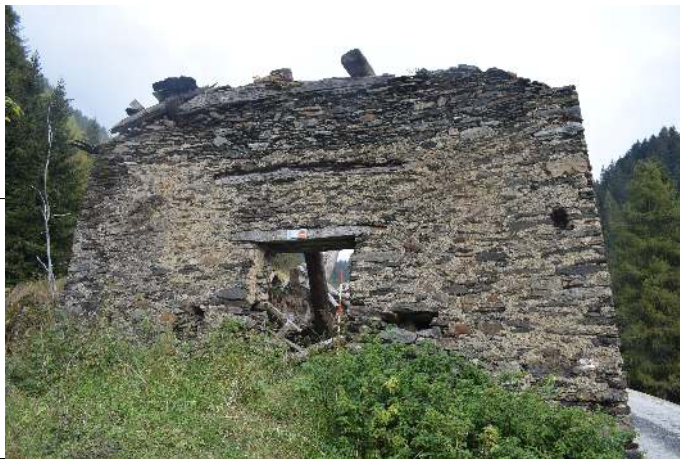
Grande baita in pietra e malta, con tetto in piode e impalcato ligneo crollato recentemente all'interno.

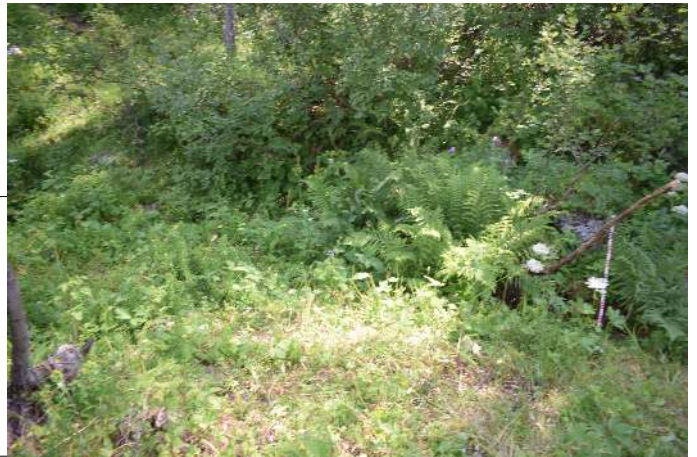
Scasso minerario molto degradato, invaso dalla vegetazione e in parte riempito di sedimento.

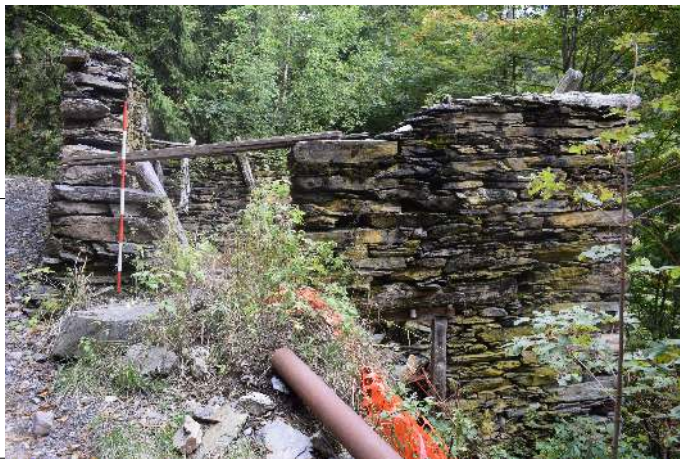
Baita in pietre a secco, costruita a lato della strada presso la cascata di Valsambuzza, sviluppata su due livelli sfruttando la pendenza del versante. Crollo di piode e impalcato ligneo all'interno. Accesso pericoloso.

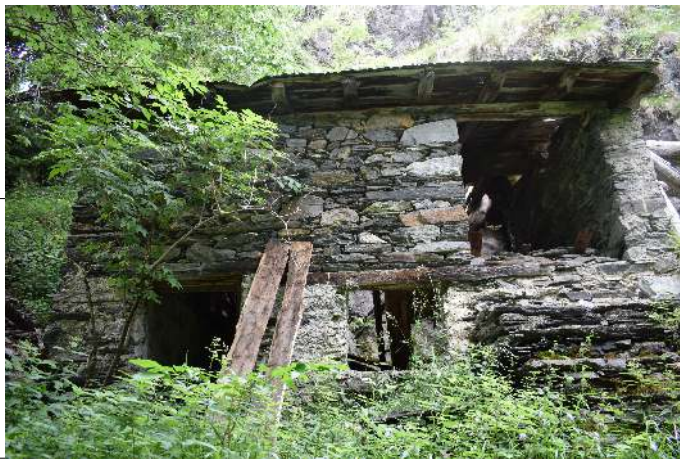
Baita abbandonata, costruita in appoggio alla parete rocciosa sul lato settentrionale, con tetto in legno e lamiera parzialmente crollato, strutturata su due piani. Il piano superiore ha alzati in pietra a secco, mentre l'inferiore presenta tamponature di malta. L'accesso al piano superiore avviene tramite una stretta gradinata. Ad est è presente un terzo locale, completamente crollato. Il alto posteriore della struttura non ha murature ma è costituito da una nuda parete rocciosa verticale.

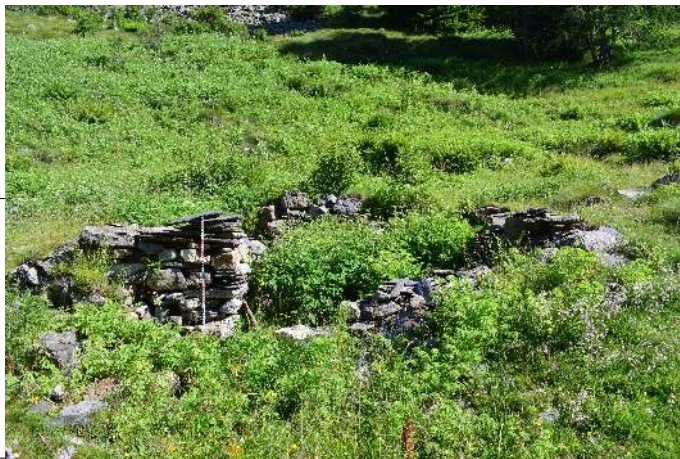
Baita diruta orientata N-S, con murature a secco costruite in taglio controterra, tranne il lato S, al centro del quale si trova l'ingresso alla struttura. Nel crollo all'interno della struttura ci sono anche piode che potrebbero essere pertinenti alla copertura della baita. Tessiture murarie grossolane con pietre di dimensioni eterogenee. Parzialmente investita da una frana nell'inverno 2020.

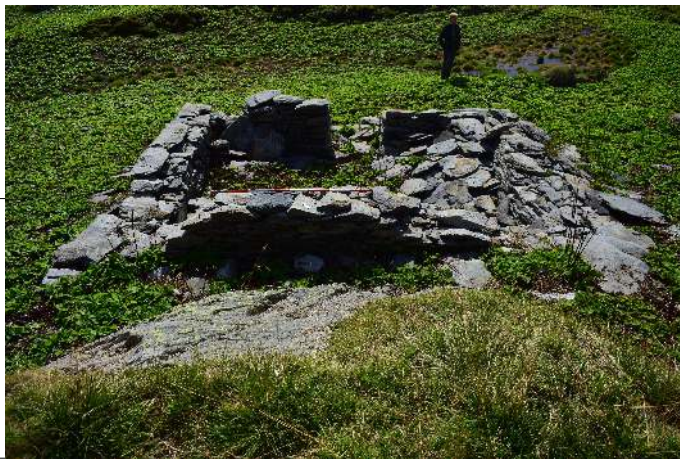
Baita diruta, con crollo di piode all'interno e all'esterno. Ambiente in parte coperto in parte dalla vegetazione. Murature regolari con conci omogenei, sottoscavate nella parte posteriore.

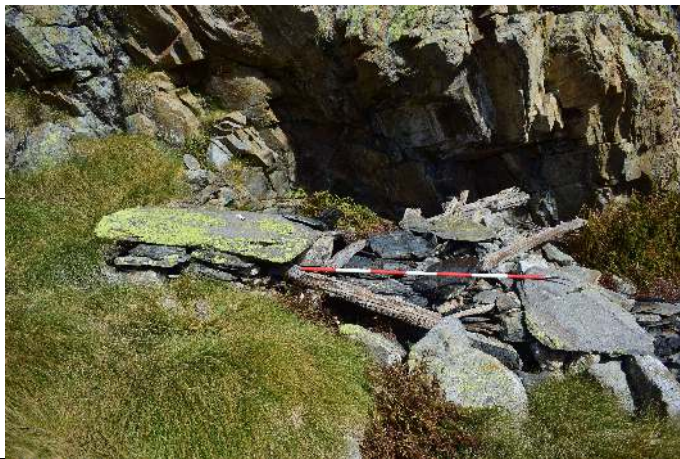
Baitello crollato, appoggiato ad una parete rocciosa sul lato NE con segni di lavorazione. Crollo con ancora travature lignee e piode all'interno della baita. Murature molto rovinate, composte da conci eterogenei.

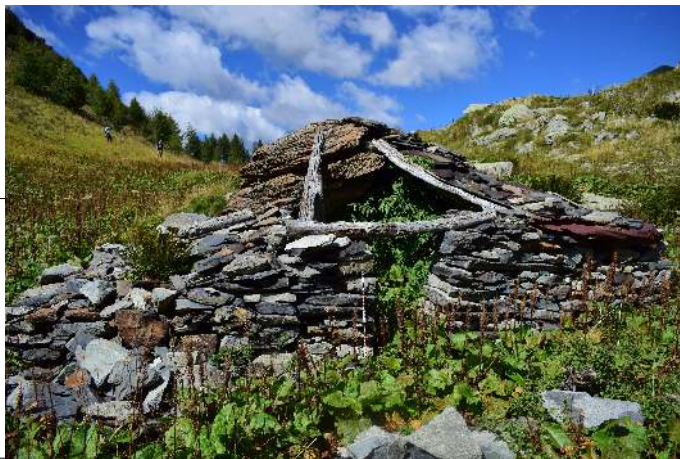
Baita costruita sotto una grande pietra, aggettante sull'interno della struttura. Murature a secco con conci eterogenei ma tessitura abbastanza curata. Crollo del tetto all'interno, con ancora alcune parti dell'impalcato ligneo in situ. Residui del tetto in lamiera e piode di medie dimensioni. In Marengoni 1997: "usata solo come deposito temporaneo per formaggi".

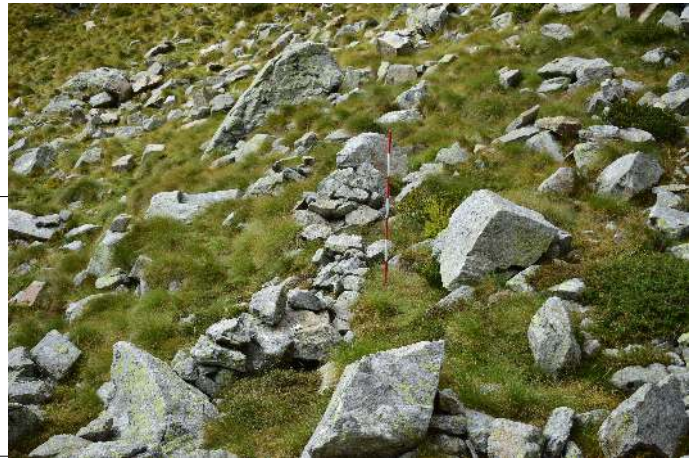
Muratura rettilinea molto degradata.
