## ARM001-01

Categoria: Carbonaia

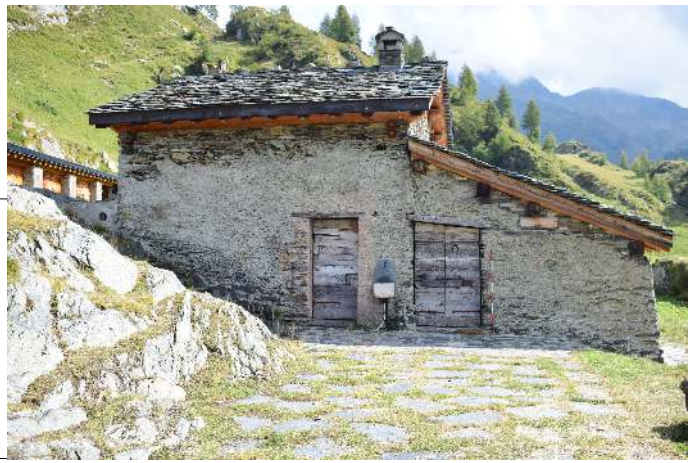
Baita in pietre e malta, tetto in piode. Costruita su due livelli, con accessi differenziati, in appoggio alla pendenza del versante, aggrappata ad emergenze rocciose. Due ingressi separati al piano principale, probabilmente due ambienti separati anche internamente. Restaurata nei primi anni del XXI sec. Non accessibile.

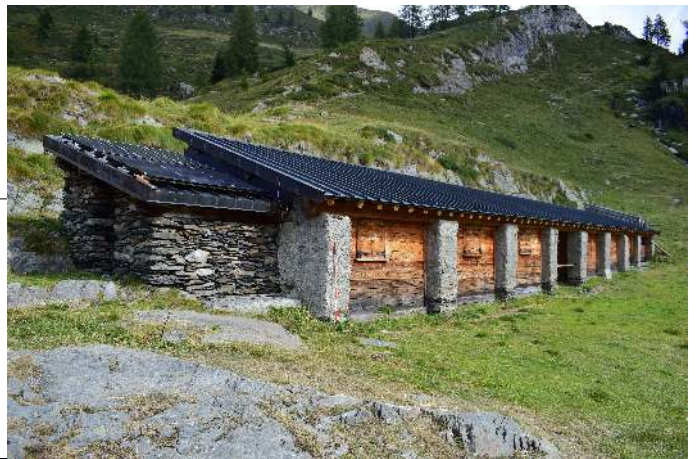
Penzana restaurata recentemente, muratura in pietra e malta intonacata. Corpo aggiuntivo in muratura a secco sul lato W. Tetto in lamiera. Intercolumni chiusi da tavolato ligneo.

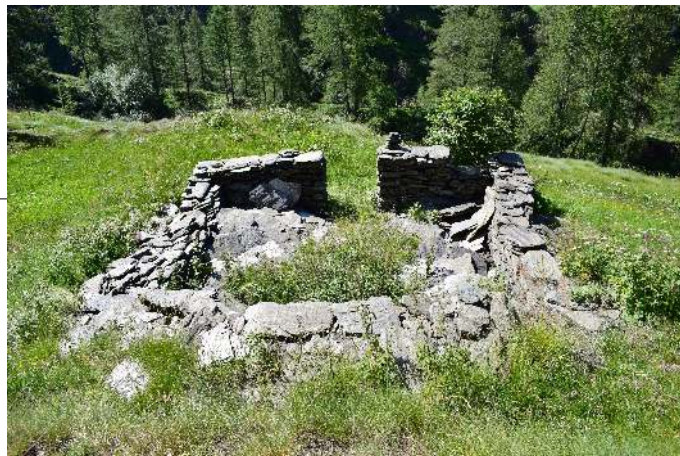
## ARM028

Baita diruta, orientata N-S con ingresso al centro del lato meridionale. Costruita controterra sfruttando un piccolo rilievo sul lato N e nella parte posteriore dei due lati. Copertura in piode crollata all'interno della struttura, non ci sono tracce di elementi lignei. Muratura a secco molto ordinata, con lastre anche di grandi dimensioni. Nell'angolo NE c'è una struttura in pietra, probabilmente costruita con elementi del crollo, che delimita un piccolo spazio coperto (area da fuoco o deposito), sicuramente recente.

Larghezza: 5.2 m	Murature: a secco	Costruzione: pre-1810s
Lunghezza: 5.2 m	Tecnica: controterra	Abbandono: 1940s-1960s
Altezza: 1.5 m	Cartografia: 1819; 1833; 1913; 1933	Durata (50): 100-150 anni
Spessore: 0.7 m		Durata (100): 100-200 anni

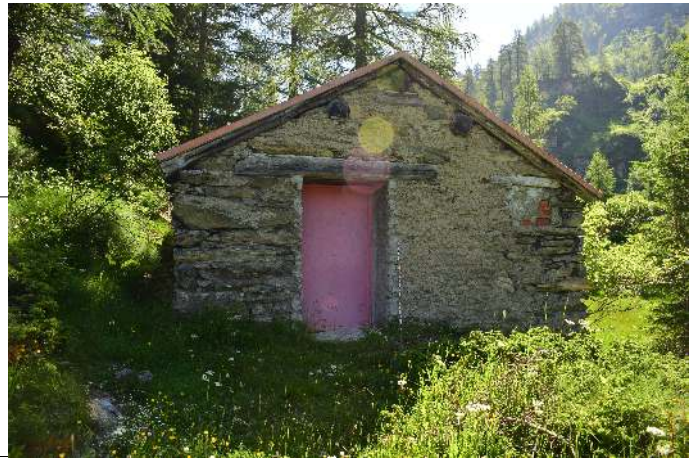
Baita in pietre a secco con aggiunte di malta posteriori, tetto in piode e travatura lignea. Porta in lamiera metallica.

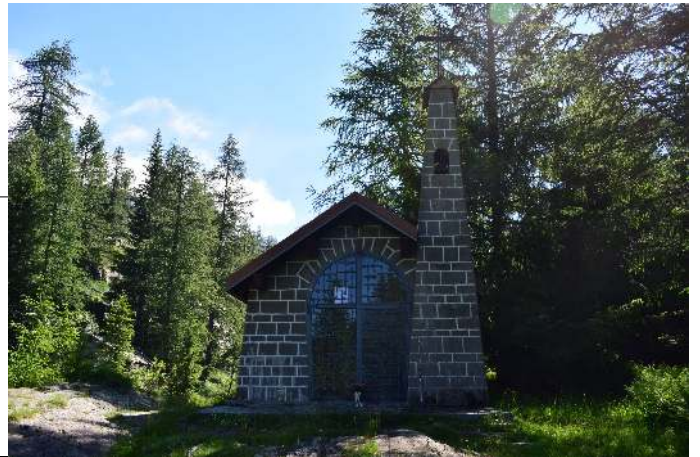
## ARM029-03

Chiesetta in muratura, con piccolo campanile e porta vetrata.

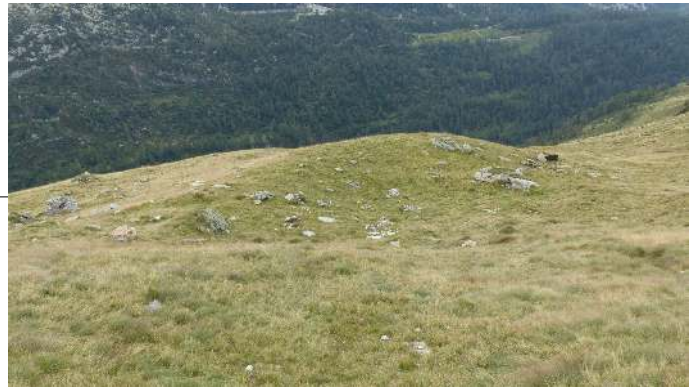
Area pianeggiante spietrata, delimitata da una contropendenza del versante.

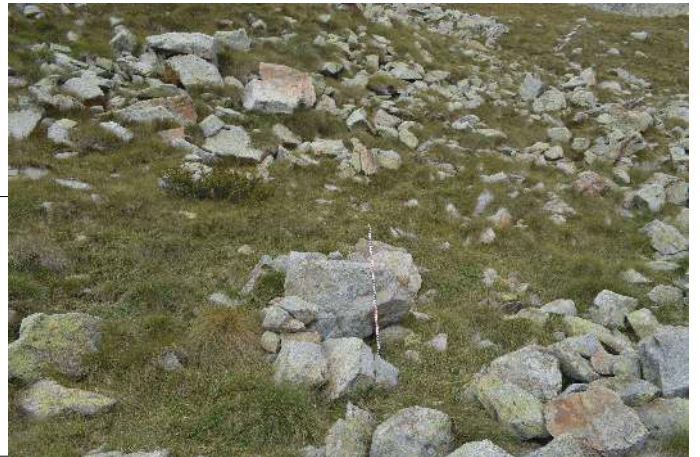
## ARM031-01

Area di difficile interpretazione, che sembra delimitata da un accumulo di materiale litico, ma non risulta spietrata.

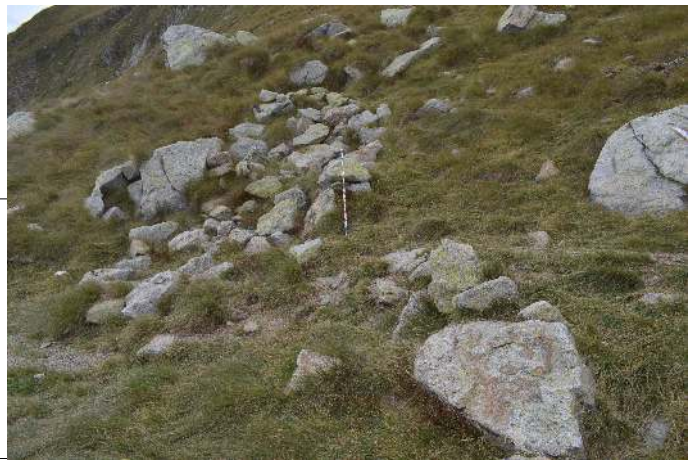
## ARM031-02

Area di difficile interpretazione, che sembra delimitata da un accumulo di materiale litico, scarsamente spietrata.

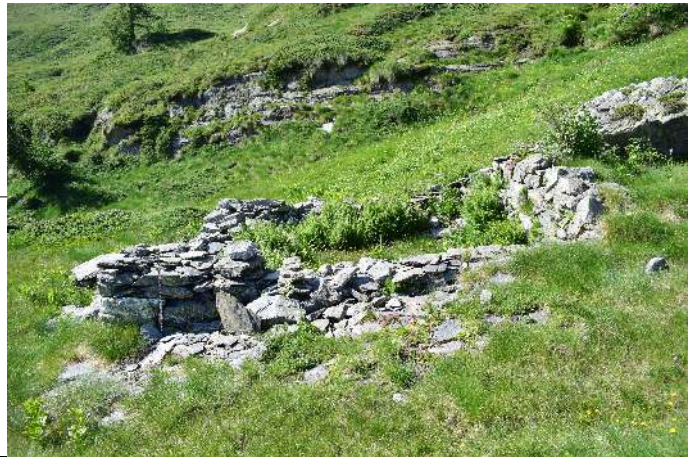
## ARM032

Baita diruta, orientata E-W. L'interno è coperto da un folto tappeto erboso e non si individuano tracce di crolli emergenti (non si è indagato al di sotto della cotica). Tracce di crollo sui lati esterni ed accumulo di pietrame nei pressi dell'ingresso, sul lato W. Le parti posteriori della struttura sono costruite controterra, sfruttando la forma del rilievo. Alcune pietre a E della baita sembrano delimitare uno spazio piano, ma poco leggibile.

Note: *Mappata come rudere nel catasto 1959-1961*

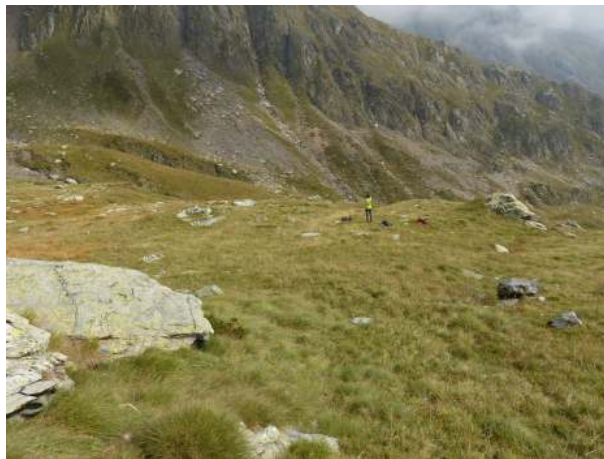
Ripiano allungato in direzione E-W, di scarsa larghezza, dato da moderate contropendenze sul versante che formano concavità morfologiche. Piccolo riparo di scarsa entità e vari spietramenti. In parte intorbato. Area di scarso interesse archeologico, pascolo condizionato ma non strutturato.

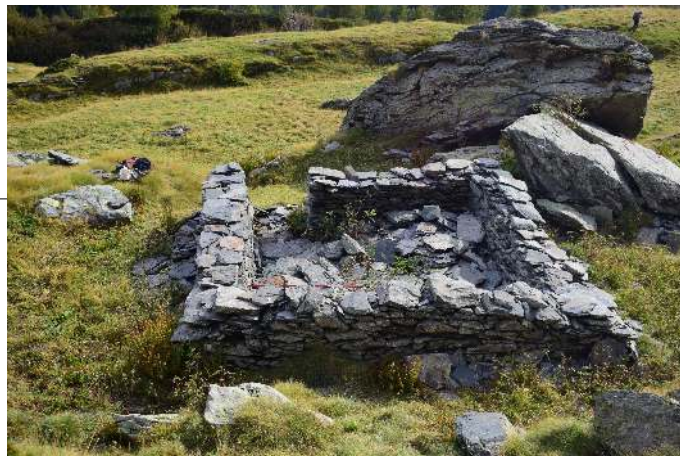
## ARM034-01

Baita in stato di rudere, l'interno è riempito dal crollo delle piode del tetto, anche di grandi dimensioni, nei cui interstizi è cresciuta abbondante vegetazione. Murature a secco con tiessitura regolare, costruita cntrotterra su parte del lato posteriore. Alzati rimaneggiati in tempi recenti, con accumulo di pietre in modo meno ordinato. Su un masso nei pressi dell'ingresso sono presenti diverse incisioni rupestri, tra cui una recante la data 1476.

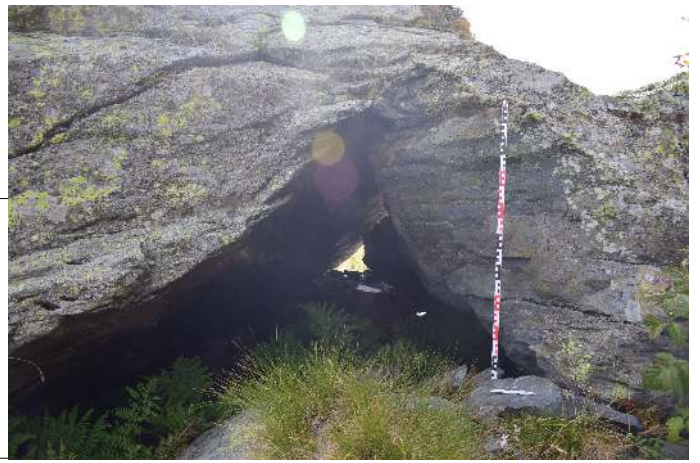
Riparo definito da due masi appoggiati, disposto EW, con doppio ingresso su lati corti, vicino ad una baita (ARM034-01). Sul masso che definisce il su piano di ingresso orientale sono presenti diverse incisioni rupestri, tra cui una recante la data 1476.

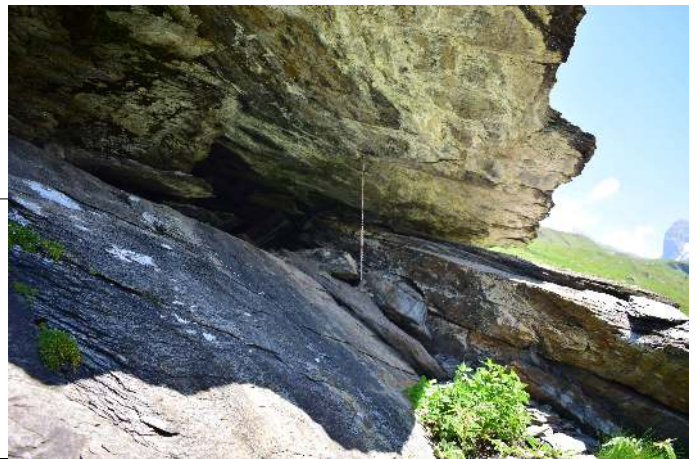
Riparo senza tracce di sistemazione antropica dello spazio

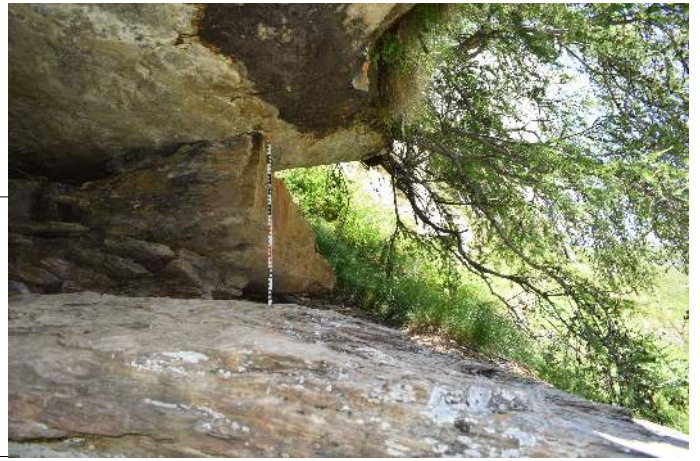
## ARM036

Riparo su due livelli, definiti da una grossa pietra piatta che divide in due lo spazio coperto da un grande blocco. Nessuna traccia di azione antropica.

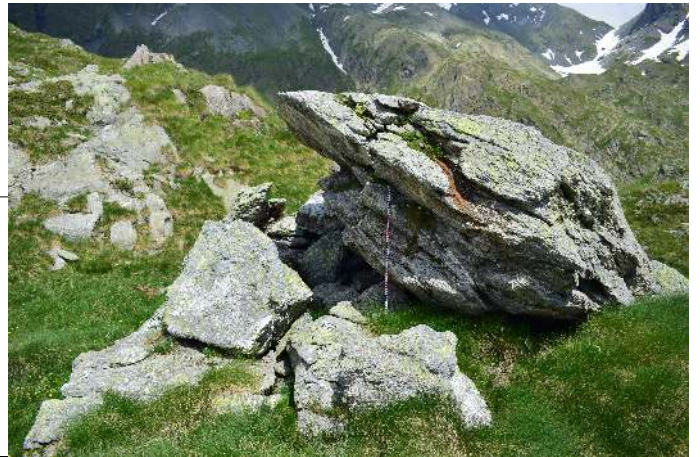
## ARM037

Piccolo riparo sotto grosso blocco di pietra, con tracce di sistemazione antropica dello spazio. Delimitato da grosse pietre e con lastre pluridecimetriche sul piano di calpestio.

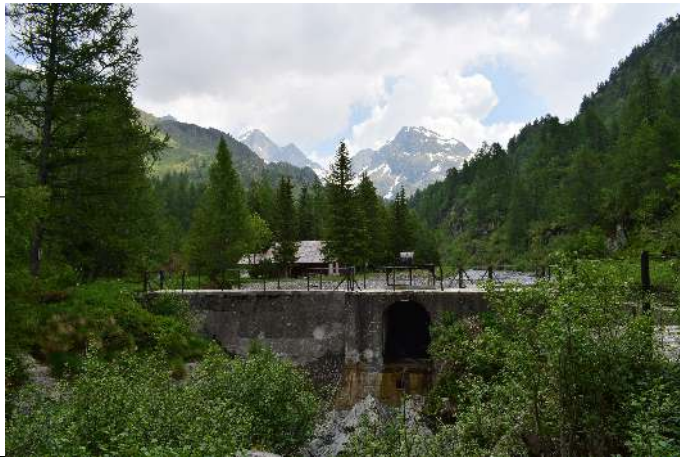
Chiusa in cemento che delimita un piccolo bacino d'acqua.

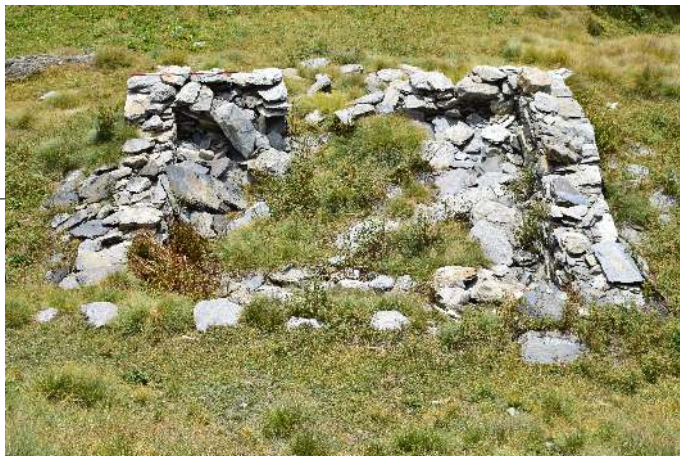
## ARM039

Rudere di baita costruita in pietre a secco messe in opera in modo regolare. Interno inerbito ma in cui si apprezzano ancora alcune grandi piode del tetto crollate (circa 60 x80 cm). Nessuna traccia di elementi lignei. Costruita completamente controterra sul lato posteriore.

Note: *Mappata come rudere nel catasto 1959-1961 e nella cartografia regionale.*

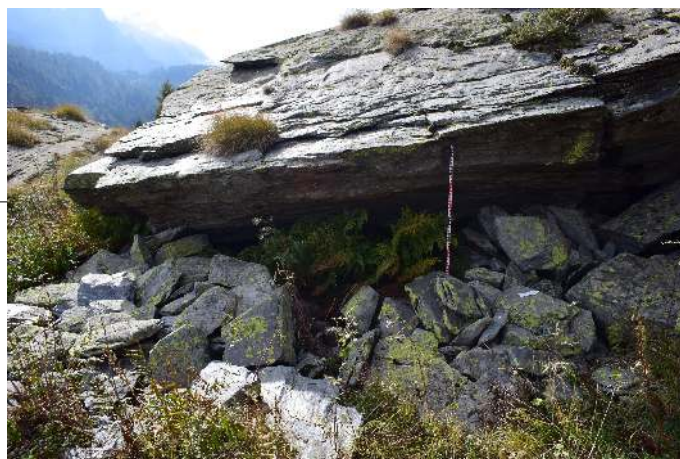
## ARM041

Riparo sorro grande roccia piatta. Delimitato da un muretto all'ingresso.

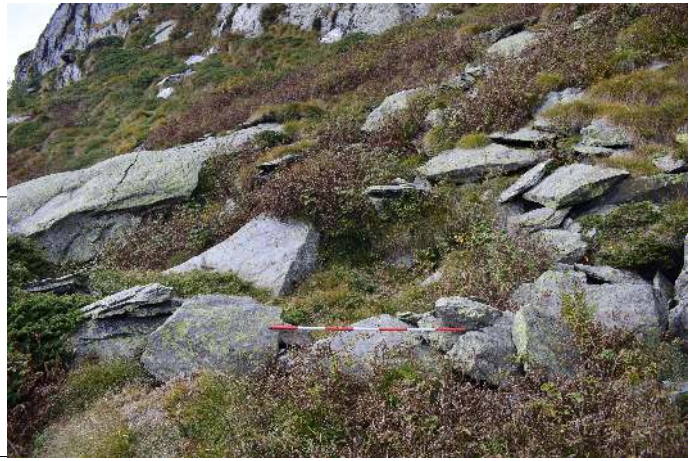
Muratura grossolana. Sembra delimitare un'area chiusa in parte da grossi massi.

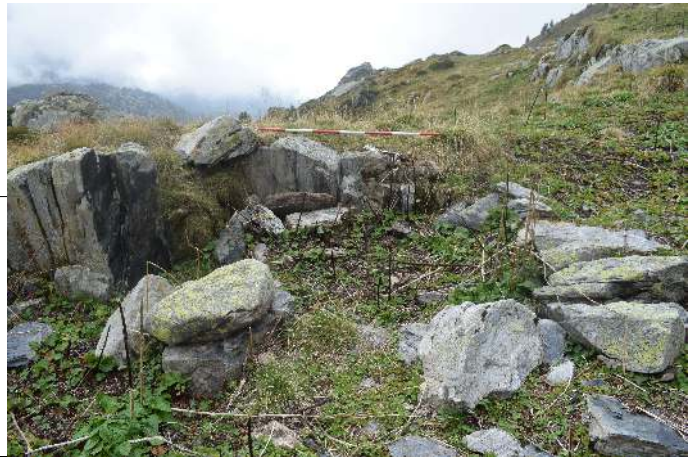
## ARM043

Struttura molto grossolana, addossata ad una sporgenza rocciosa, delimitata da grosse pietre abbastanza ordinate, l'area interna risulta leggermente incassata nel terreno.

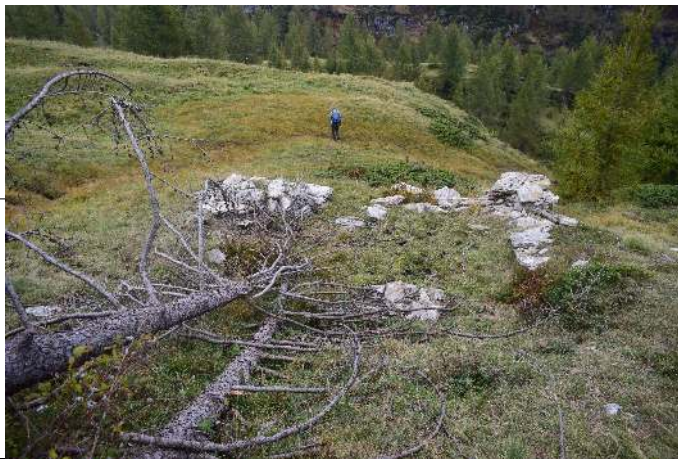
## ARM044

Baita in pessimo stato di conservazione, molto inerbita, definita da murature con grosse pietre conservate solo in fondazione. Costruita controterra sul lato posteriore (NW) al di sotto di un'emergenza rocciosa. Resti di fuoco recente al centro, limitato da elementi strutturali crollati. Non ci sono tracce della copertura.

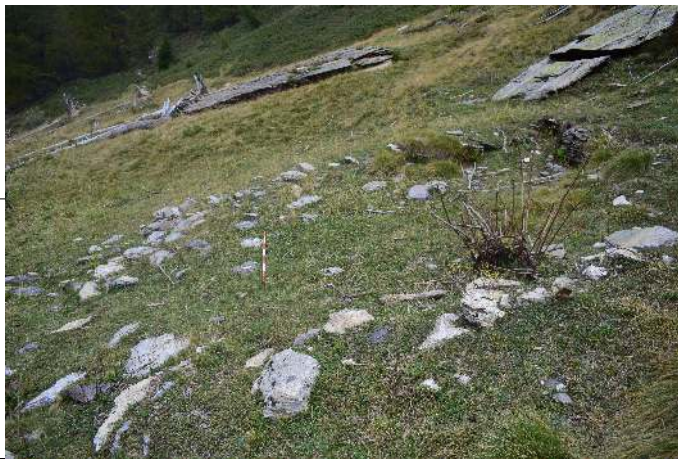
## ARM045

Baita quadrata in pessimo stato di conservazione, superficie molto inerbita e struttura semisepolta. Il muro a valle risulta difficilmente individuabile, a monte è costruita controterra e le murature a secco sono conservate solo per pochi corsi e risultano fortemente inerbite. Non ci sono tracce di elementi della copertura o di ulteriori componenti delle pareti.

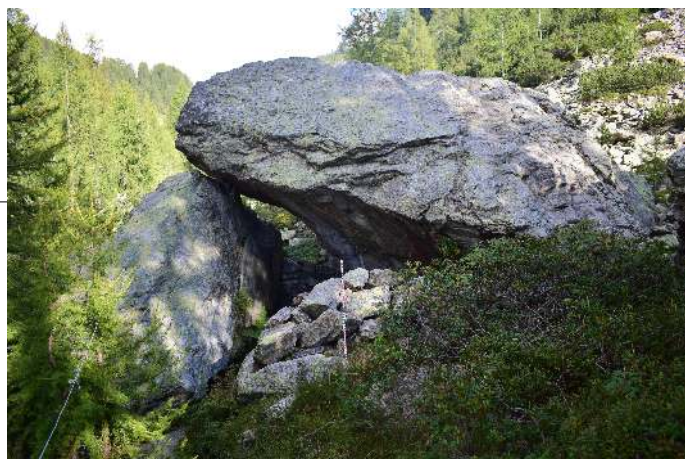
## BDC001

Area trapezoidale coperta da un grande masso, che la definisce sul lato S e in copertura, è delimitata lateralmente da murature a secco (lati E ed W) e da un secondo masso sul lato N, a cui si appoggia superiormente il primo. Situata al piede di una flada detritica che occupa un versante esposto a N al limitare di un ampio pianoro. Nella parte basale della falda è cresciuto un bosco di larici abbastanza strutturato. Le murature sono in pietre pluridecimetriche molto eterogenee, a tessitura abbastanza curata e regolare. L'ingresso è sul lato W, tra il masso inferiore e la muratura. L'interno è piano, con lastre disposte orizzontalmente frammiste a pietre disposte in modo caotico, all'angolo NE c'è un discreto accumulo di pietrame. La muratura W sembra in parte crollata verso l'esterno, probabilmente era più alta in origine, a chiudere il lato fino al lato

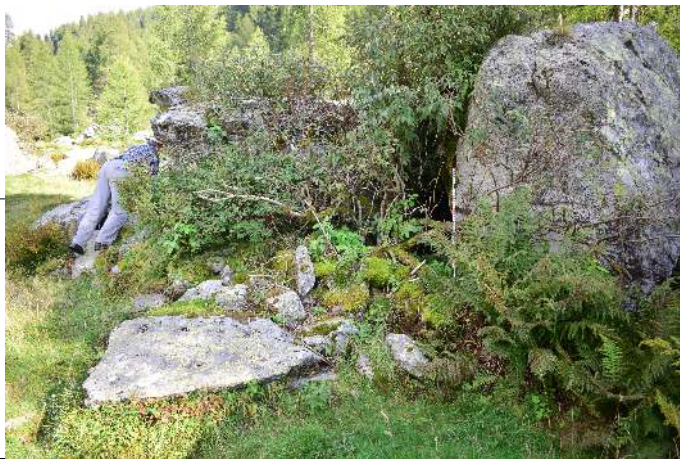
Riparo tra grossi blocchi, con muratura grossolana a chiusura dell'ingresso, sul lato settentrionale.

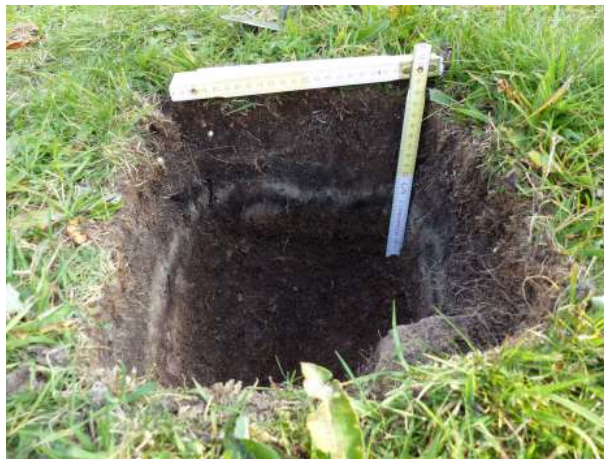
## BDC002-02

Piano spietrato di fronte al riparo BDC001. Vagamente delimitato da grossi blocchi sporgenti dal terreno. Saggio stratigrafico UNITN.

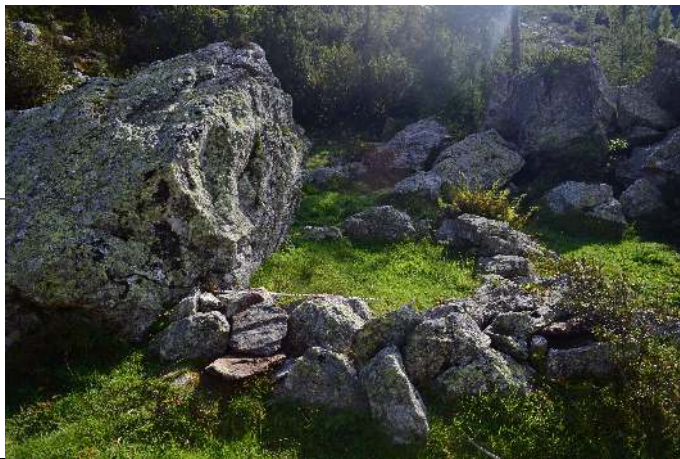
Struttura quadrangolare disposta in direzione NW-SE, il lato NE è definito da un grande masso infisso nel terreno (H 2,2m, 1,5x5,4m), i restanti lati sono delimitati da un corso di pietrame abbastanza caotico. Lo spazio interno è inerbito e spietrato senza altro tipo di vegetazione. Un sondaggio stratigrafico nella parte S della struttura restituisce una sequenza di suoli.

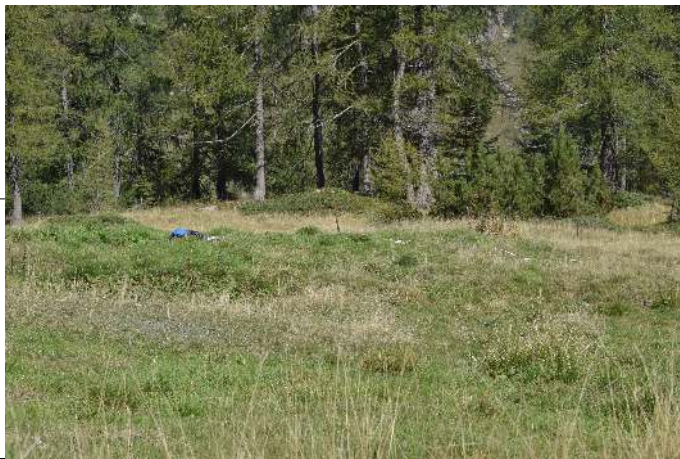
Carbonaia situata in un pascolo, al margine W di un grande spiazzo. Effettuato saggio stratigrafico (test-pit), con prelievo di campioni, che ha individuato uno strato carbonioso fino a 20cm di profondità. Datazione al Basso Medioevo (UBA-42162)

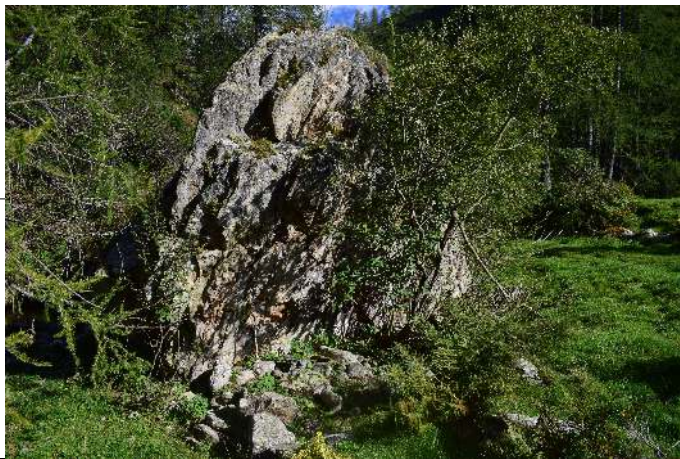
Rozzo riparo sotto grande masso, strutturato con pietre decimetriche a delimitare l'area e a formare una sorta di ripiano addossato al masso.

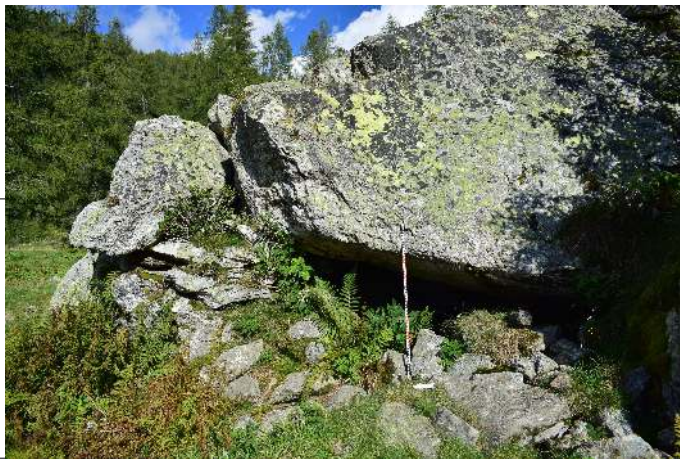
## BDC006

Riparo sotto grosso masso, con muratura di chiusura anteriore in pietre a secco, disposte in maniera grossolana.

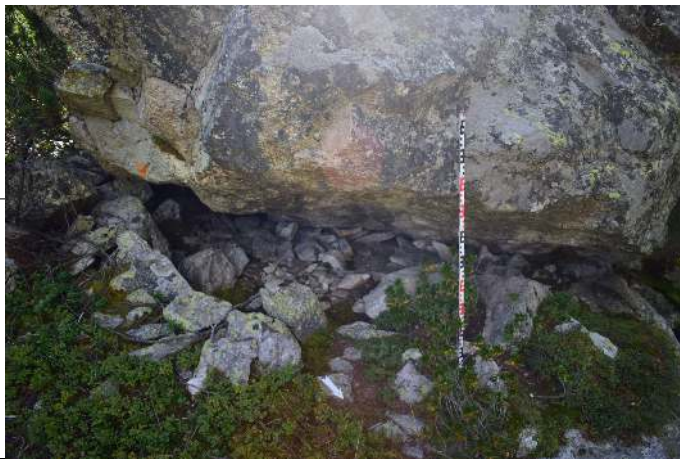
## BDC007

Riparo sotto grosso masso, con muratura grossolana che delimita un'area piana leggermente sotto-scavata.

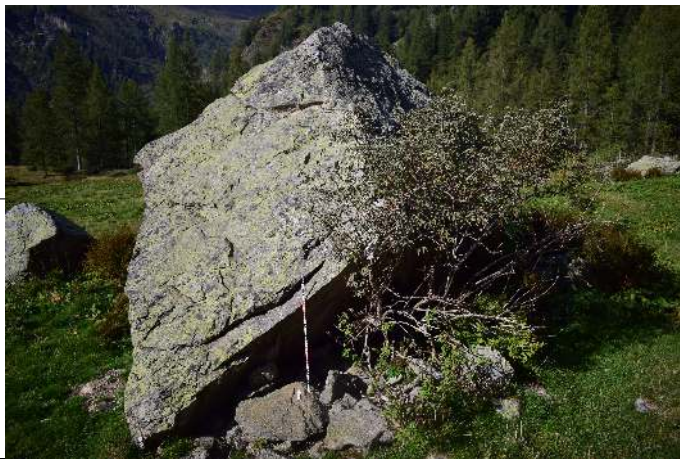
## BDC008

Rozzo riparo sotto grande pietra, delimitato da accumulo di pietrame decimetrico e pluridecimetrico.

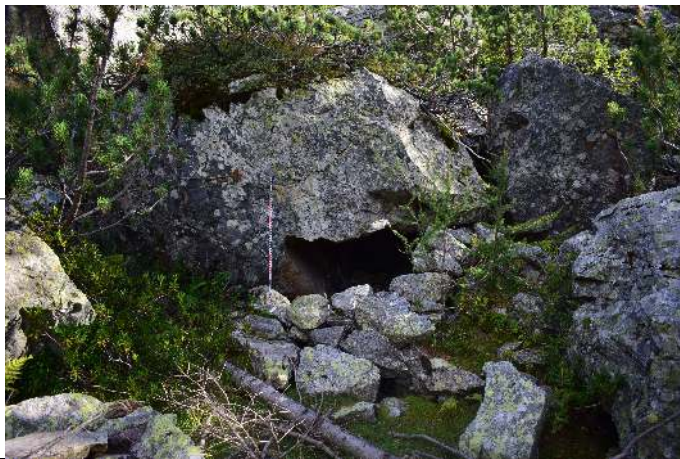
## BDC009

Riparo situato al di sotto di un grosso masso, di cui sfrutta una frattura regolare. Delimitato da accumulo di pietrame decimetrico e pluridecimetrico.

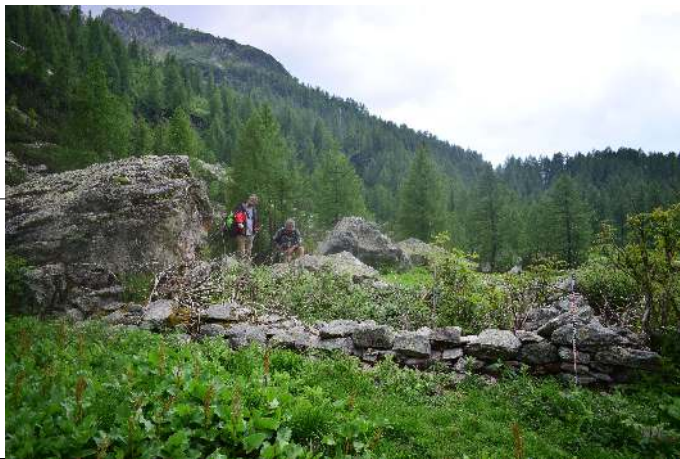
## BDC010

Baita in stato di rudere, in pessime condizioni. Murature in pietre a secco, con tessitura abbastanza grossolana. Il lato posteriore non ha muratura ma è definito da un grosso masso. L'interno è invaso dalla vegetazione, la porta si trova al centro del lato corto.

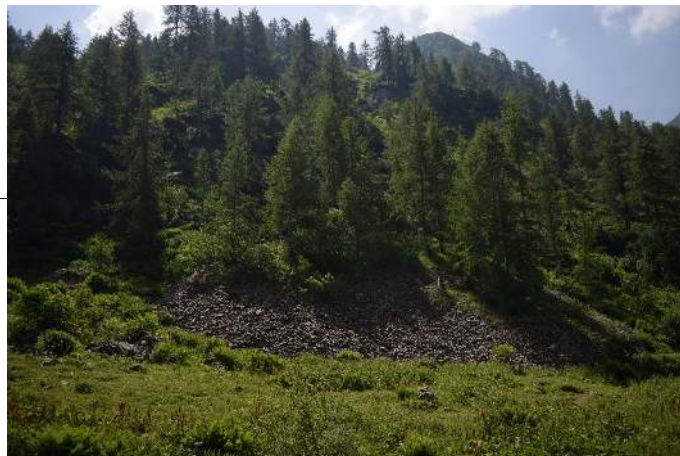
Grosso conoide di detrito che parte più o meno dal sentiero CAI 213-247, non si riesce ad individuare l'origine del materiale, probabilmente legato allo scavo della codotta forzata che porta l'acqua dalla valle del Monte Sasso al lago Fregaborgia, connessa al sistema di produzione di energia idroelettrica. Scarsissima presenza di vegetazione e quasi nulla pedogenizzazione.

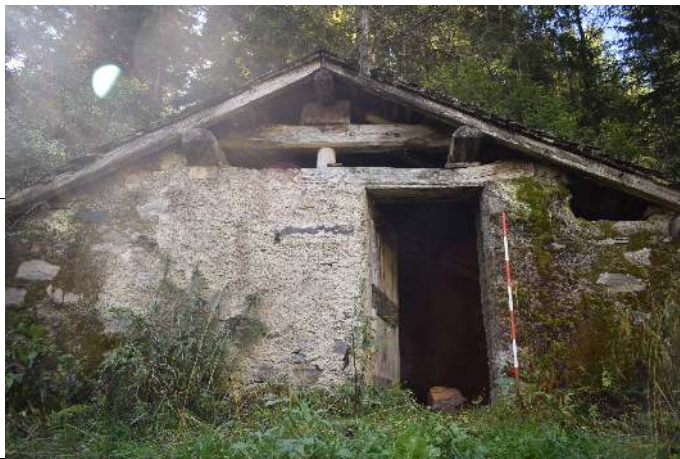
## DDS045

Baita abbandonata con tetto in piode e travatura lignea, murature in pietra legate con malta e intonacate. Parte del tetto sta cedendo, con piccoli crolli di piode all'interno. Porta lignea con ferro di cavallo infisso e numerose incisioni, anche recenti. Focolare interno in pietre e malta.

Note: *Data segnata sulla porta: 1952*

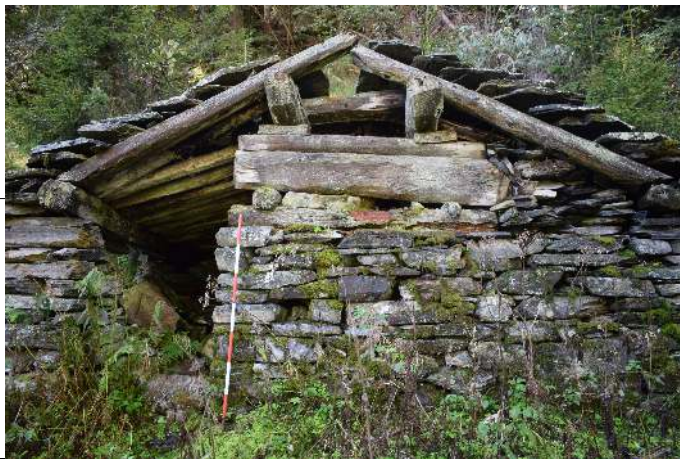
Baita costruita in pietre a secco, di medie dimensioni con tessitura regolare e accurata. Tetto in piode e travatura lignea abbastanza massiccia, in buona parte crollato all'interno della struttura. Porta ricavata in un angolo.

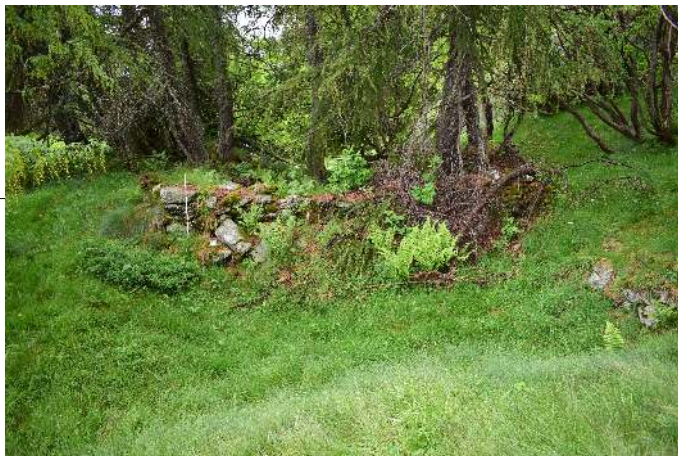
## DSI003-01

Struttura quadrangolare, orientata E-W, delimitata da murature in pietre a secco di buona fattura, conci di medie dimensioni (fino a 40x40cm). L'interno è ingombro di pietrame e vegetazione. Sulle strutture murarie sono cresciuti diversi larici di grosse dimensioni. Non si individuano elementi riconducibili alla copertura della struttura.

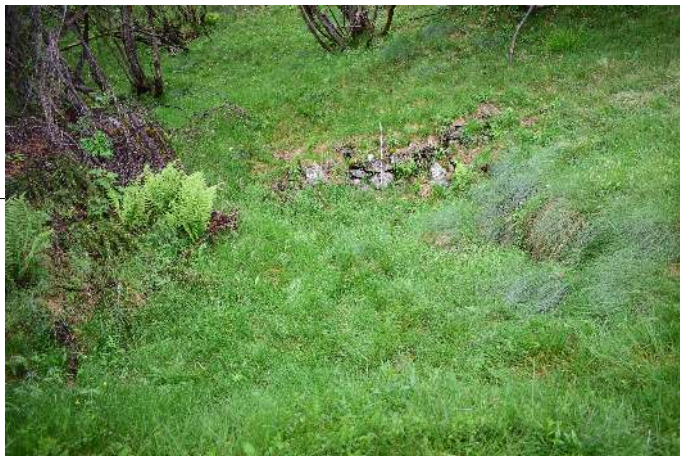
## DSI003-03

Area quadrangolare, sottoscavata, definita a N e a S da murature in pietre a secco, costruite controterra in tagli del versante e quasi completamente ricoperte dalla cotica erbosa. Il lato W è definito dalla struttura 01, mentre il lato S è poco definito, anche se si intuisce una specie di taglio poco regolare. Le strutture murarie sono obliterate dal folto tappeto erboso, che ricopre anche tutta l'area interna della struttura.

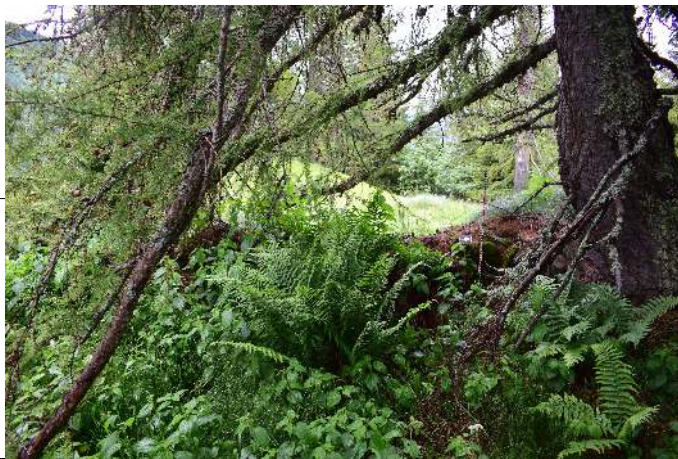
## DSI003-04

Struttura quadrangolare delimitata da murature a secco, orientata N-S con accesso sul lato N. Poco leggibile per la folta vegetazione cresciuta all'interno e sopra le murature, tra cui alcuni grossi larici. Il piano di calpestio è obliterato dalla vegetazione ma si riconosce la presenza di pietrame sparso in modo caotico, probabilmente relativo a crolli delle pareti.

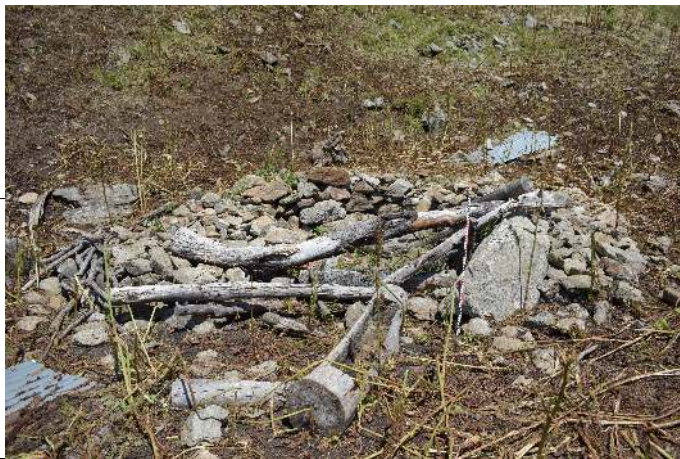
## DSI009-02

Struttura distrutta in pietre, vagamente circolare con lacerti di murature a secco molto grezze. Presenza di resti di manufatti lignei moderni (travi, assi, trogolo)

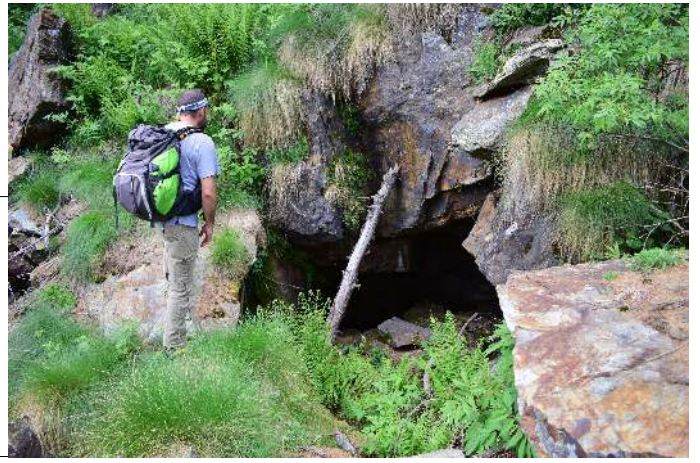
## DSI010-01

Scavo minerario abbandonato. Entrata di una galleria, ingombra di detriti eterogenei.

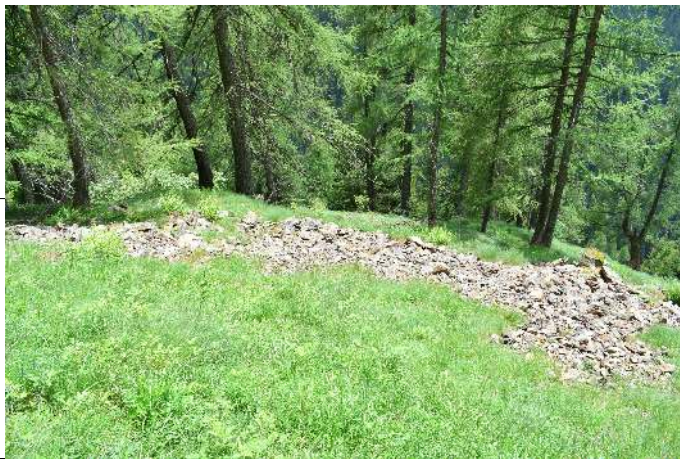
Accumulo di pietrame di dimensioni pluridecimetriche.

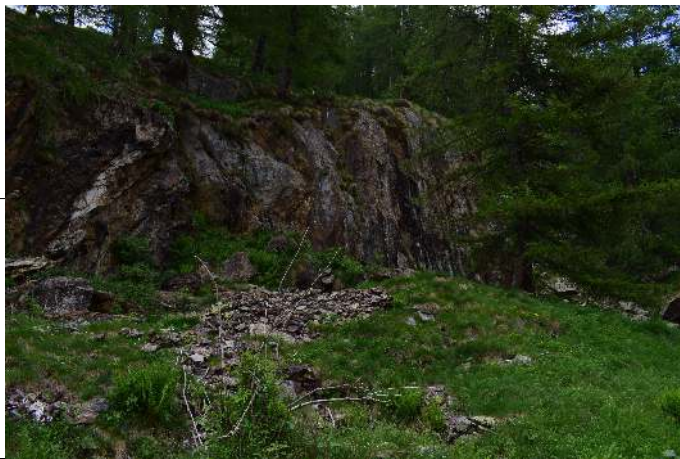
Residui di struttura poco leggibili.

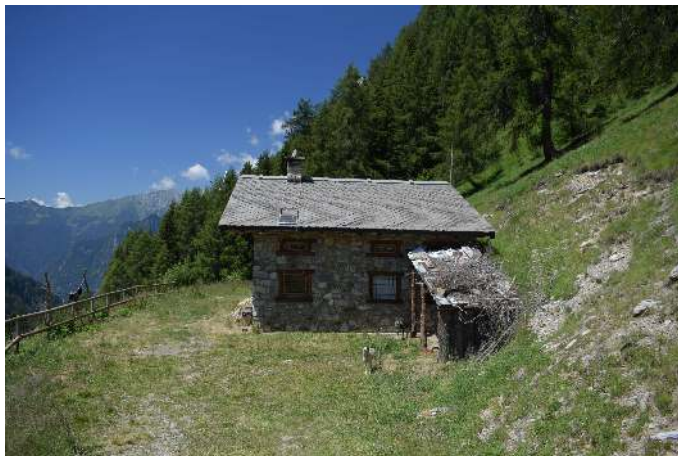
## DSI011-01

Baita su due livelli, costruita nei primi anni del XXI sec. In Pietre e cemento con tetto in piode molto piccole e regolari. Appoggiata al versante sul lato posteriore. Non accessibile

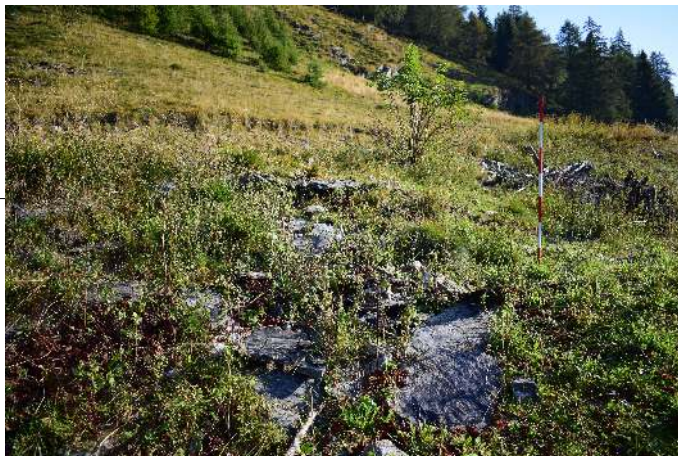
## DSI011-02

La baita Paltà vecchia è stata distrutta agli inizi del XXI sec. per la costruzione della nuova baita alla fine della strada agro-silvo-pastorale (cd. "via Tarcisia"). Rimane solo qualche lacerto della vecchia struttura, in parte obliterata dalla strada e dal detrito proveniente dai lavori di risistemazione della baita nuova. La posizione è individuata principalmente tramite fotografia aerea del 1975, poi verificata sul campo.

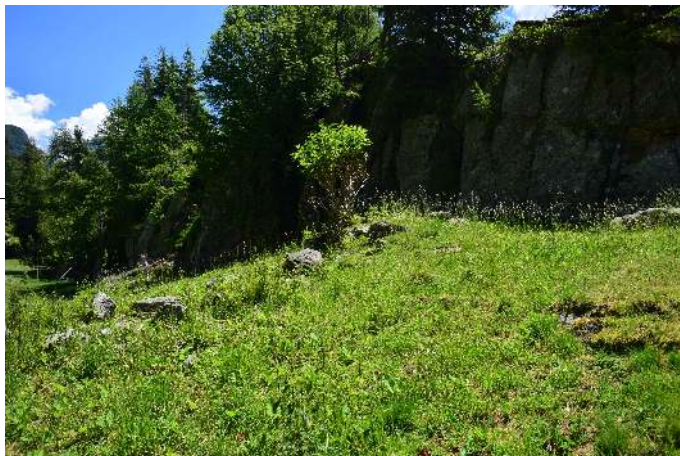
Struttura poco decifrabile, ricoperta dalla cotica erbosa. Posizionata al piede di una parete rocciosa, dove termina il muro perimetrale del vicino recinto (DSI012-02)

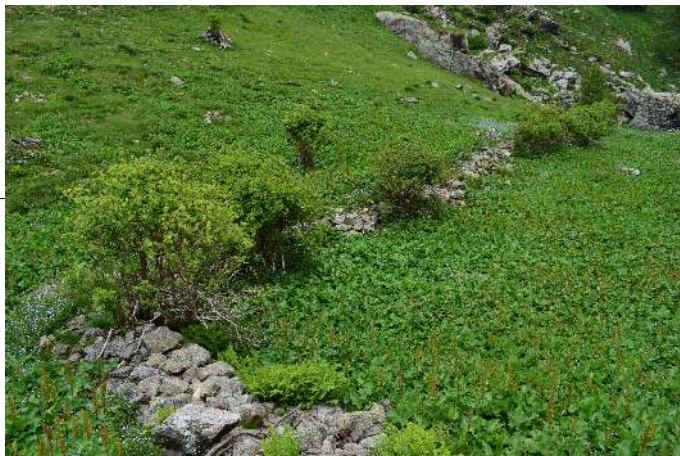
Area delimitata da accumuli lineari di pietrame di dimensioni eterogenee e, sul lato S, da una parete rocciosa. La parte occidentale dell'area è occupata da vegetazione nitrofila, mentre la parte orientale è una torbiera. Il lato nord-occidentale della muratura sembra essere costruito anche a contenimento del detrito proveniente da un grande conoide che occupa il versante soprastante.

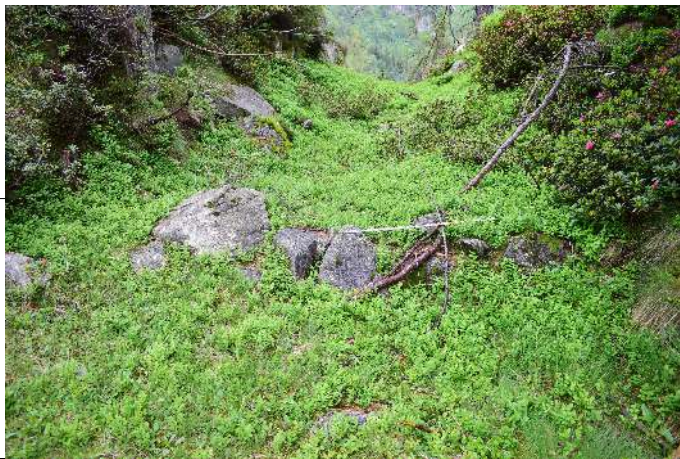
Rozza muratura situata in una vallecola tra due grosse emergenze rocciose.

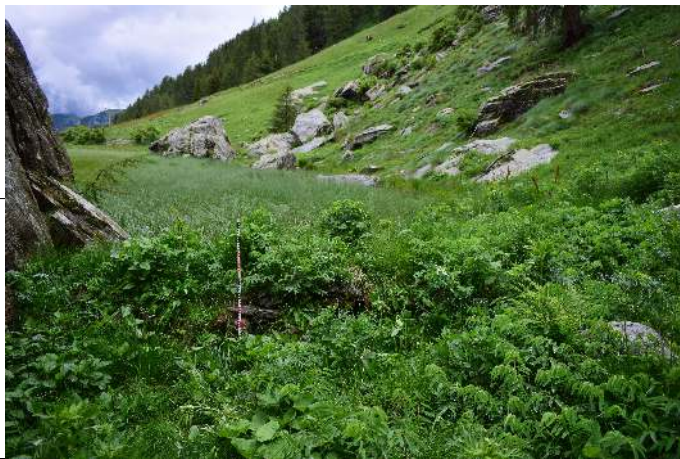
Muratura a secco, costruita in tempi recenti a contenimento di un piccolo specchio d'acqua, residuo del lago ormai completamente intorbato.

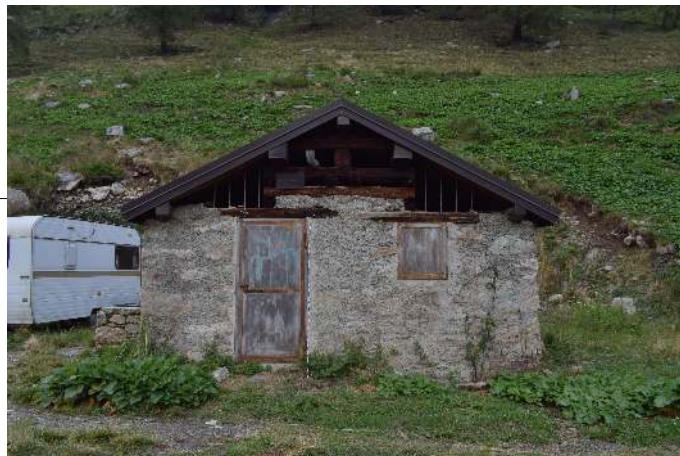
## DSI013

Baita in pietra intonacata, con tetto in lamiera su impalcato ligneo. Costruita in un taglio artificiale del versante. Non accessibile.

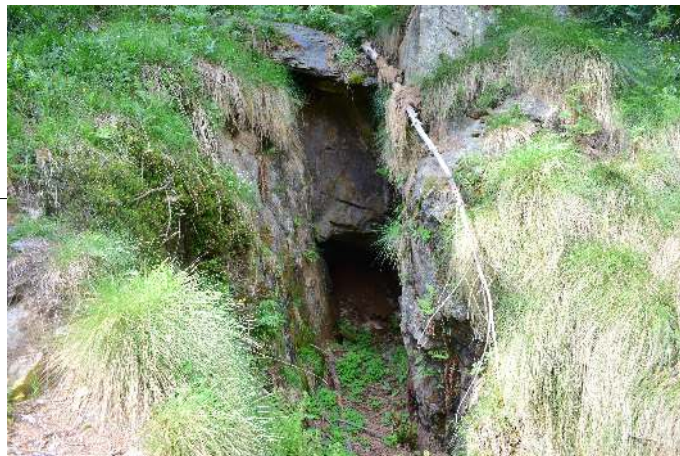
## DSI014-01

Imbocco di galleria mineraria di forma regolare. Ingombro di detriti.

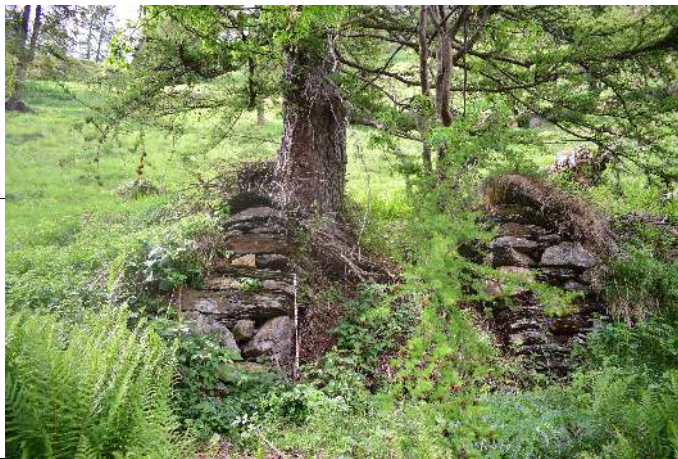
Forno per l'arrostimento del minerale ferroso, molto degradato. Costruito in pietre a secco. Un grosso larice è cresciuto sopra la muratura.

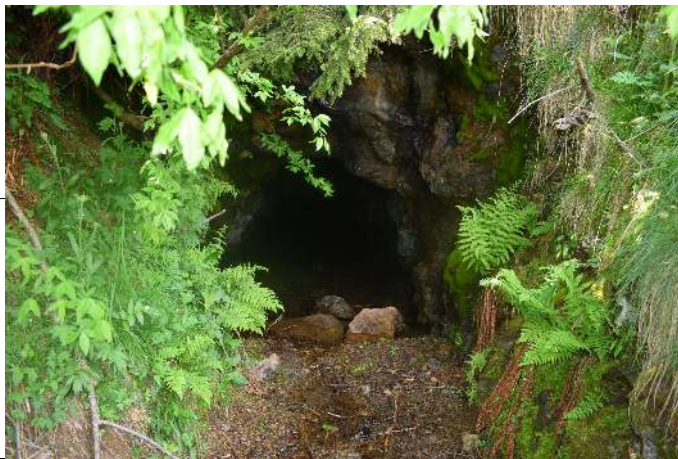
Probabile galleria di ribasso, scavata per funzioni legate allo sfruttamento minerario. Allagata.

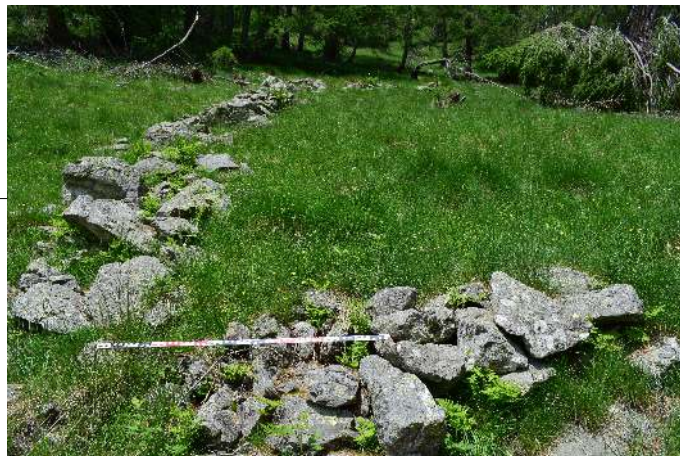
Recinto in pietre a secco, disposte in un unico corso a delimitare un'area senza vegetazione arborea, che segue la pendenza del versante. Il limite orientale è il meno definito e corre al limitare del bosco. Ben visibile in ortofoto 1975.

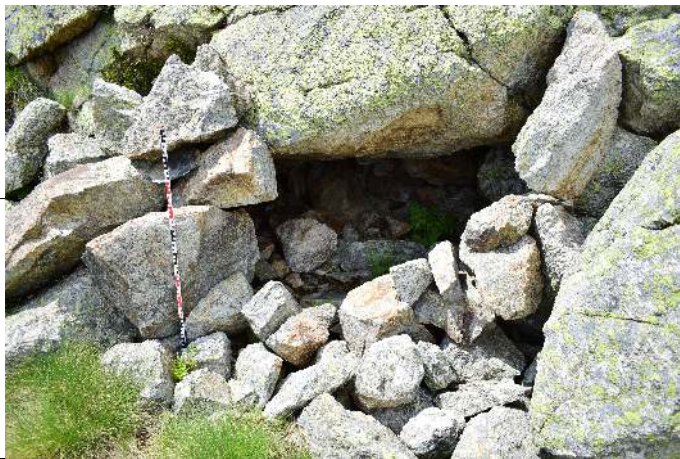
Riparo sotto grosso blocco, situato all'interno di una vasta pietraia. Rozzo muretto a secco a parziale chiusura dell'ingresso. Posizionato ai lati di un sentiero ben definito e ripulito da pietre, che attraversa la pietraia in senso E-W.

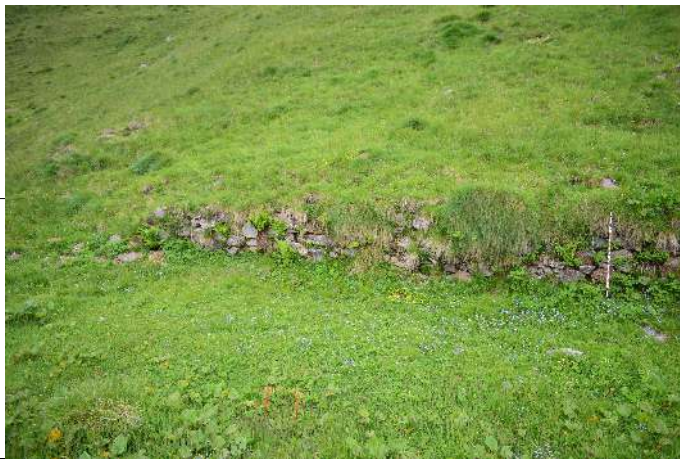
Area pianeggiante realizzata in contropendenza, con sostruzioni in pietre a secco a monte e a valle. Probabile pozza di abbeverata inerbita.

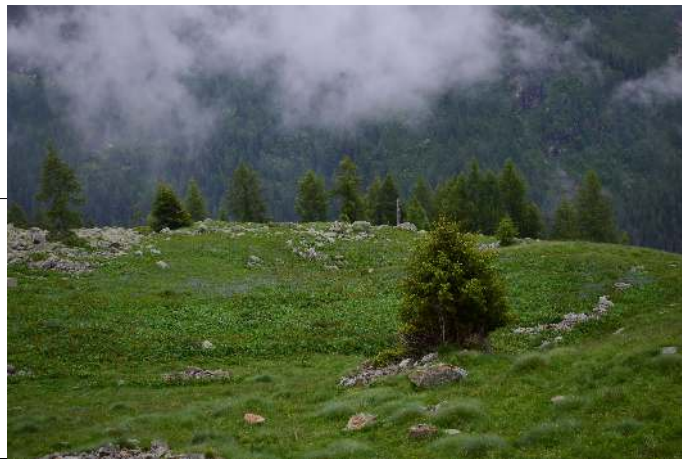
Vasta area delimitata a N da una struttura lineare in pietre a secco, che curva verso W ma non definisce completamente quel lato. Il lato E è definito da una pietraia che occupa buona parte del versante. Il lato S non è definito da cumuli di spietramento disposti lungo un cambio di pendenza del versante.

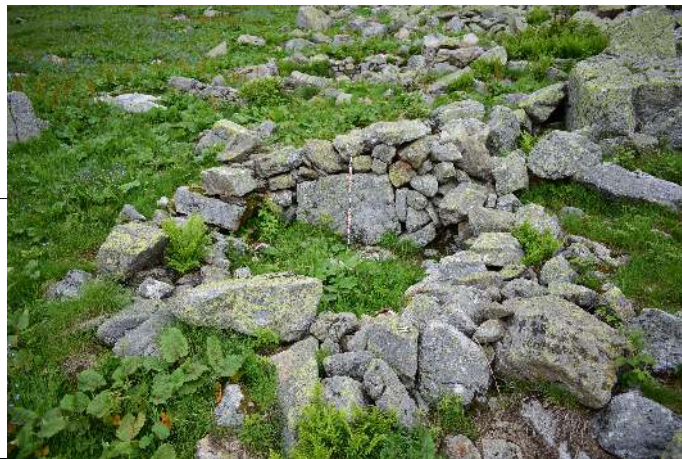
Struttura quadrangolare, in pietre a secco di medie dimensioni accatastate abbastanza rozzamente, usando anche come appoggio un blocco infisso nel terreno. Il lato N è controterra ma non sembra tagliato, piuttosto sfrutta la pendenza naturale del versante in quel punto. Non c'è un punto di accesso definito. Probabile struttura accessoria (ricovero attrezzi e/o animali).

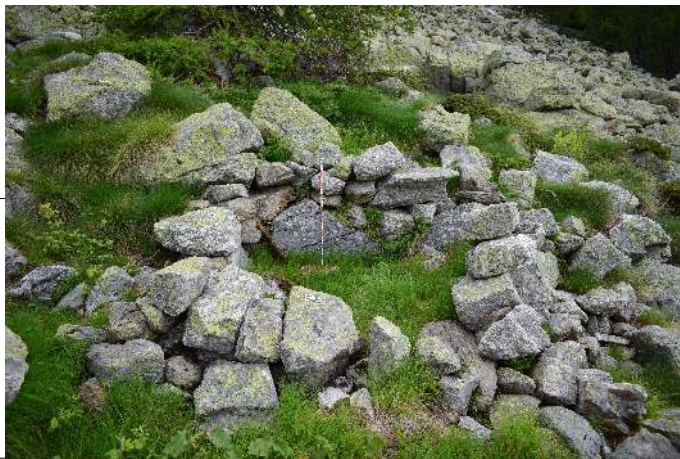
Struttura di forma vagamente quadrangolare, in pietre a secco di medie dimensioni, senza traccia di copertura. Non si individua un punto di accesso. I lati N ed E sono controterra, non si riesce a definire se in un taglio o se solo appoggiati al versante, data l'irregolarità di quest'ultimo. Probabile struttura accessoria (ricovero attrezzi e/o animali).

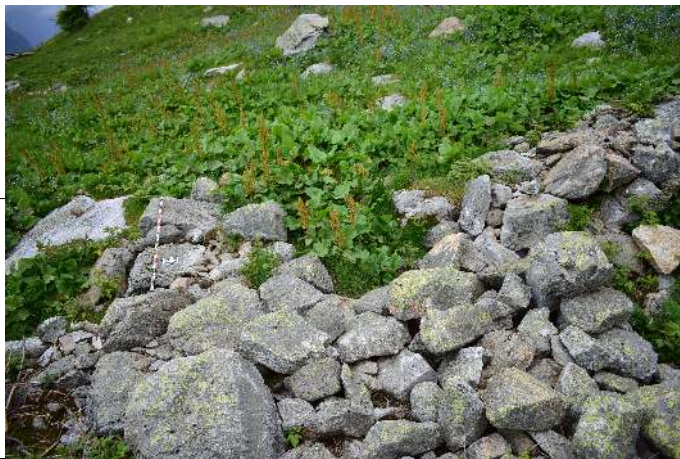
Area quadrangolare definita da un accumulo di pietrame poco organizzato, assente sul lato W per permettere l'accesso. Probabile struttura accessoria ricavata con materiale proveniente da uno spietramento del pascolo.
