## ARM001-01

Categoria: Carbonaia

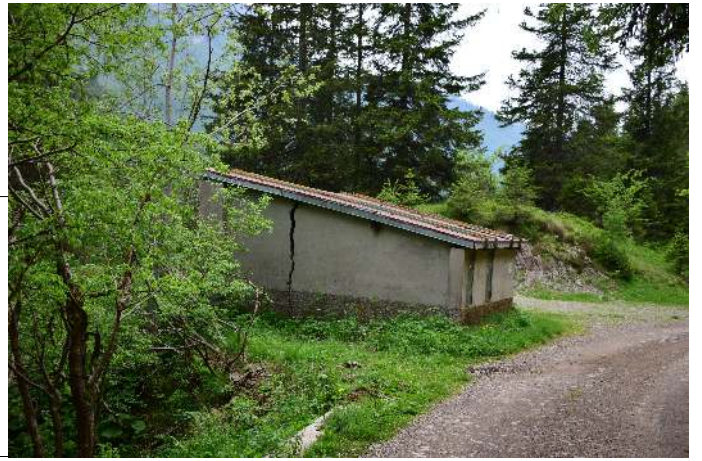
Struttura quadrangolare in cemento con tetto in lamiera ad uno spiovente. Porte e finestre metalliche. Non accessibile.

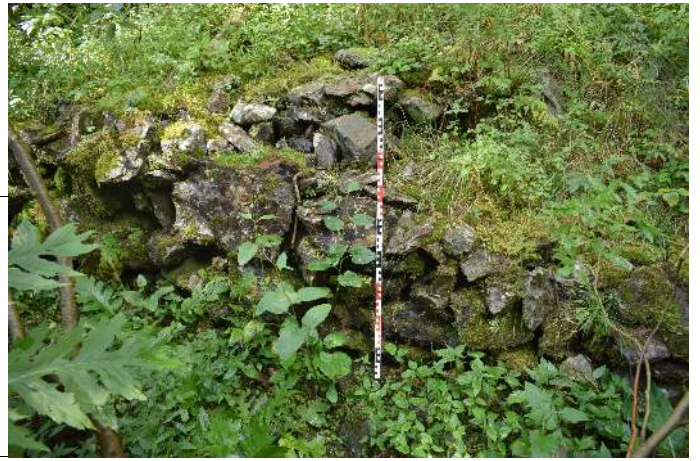
Muretto a secco ricoperto dalla vegetazione, probabile muro di contenimento del versante a protezione di un sentiero in disuso.

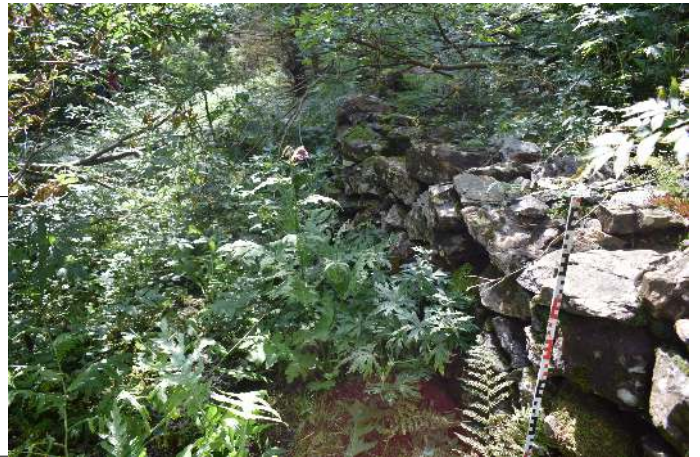
Muretto a secco ricoperto dalla vegetazione, probabile muro di contenimento del versante a protezione di un sentiero in disuso.

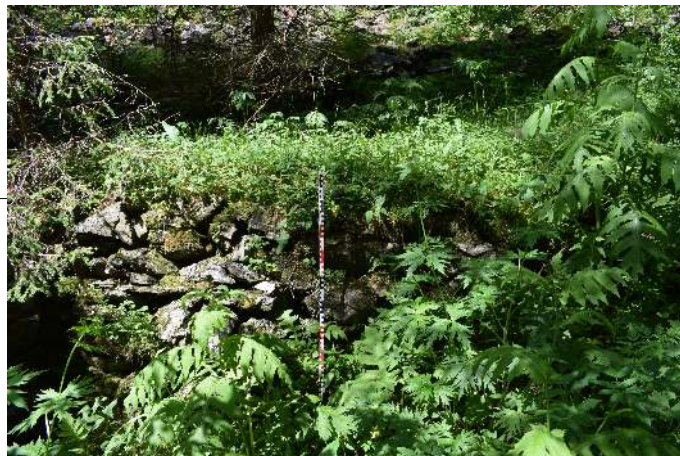
Muretto a secco ricoperto dalla vegetazione, probabile muro di contenimento del versante a protezione di un sentiero in disuso.

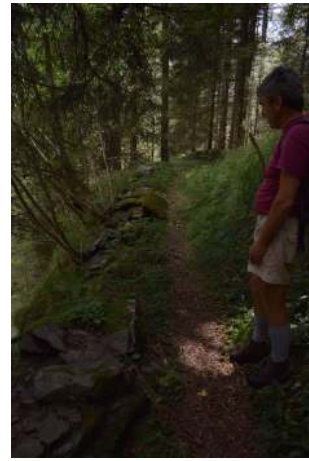
Allineamento di pietre a delimitazione di un sentiero non riportato in cartografia.

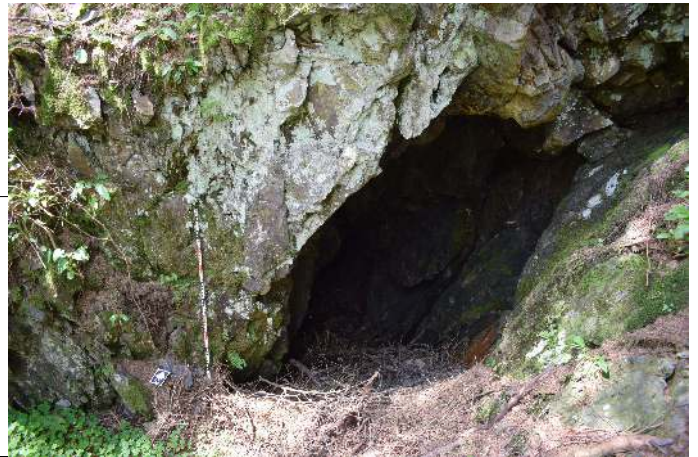
Imbocco di galleria mineraria lungo un sentiero, sembra proseguire solo per pochi metri di profondità.

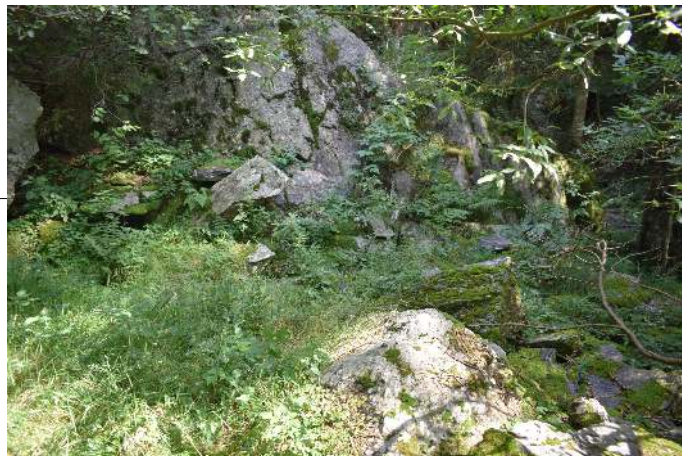
Baitello in pessimo stato di conservazione, addossato ad un'emergenza rocciosa e ricoperto in buona parte dalla vegetazione.

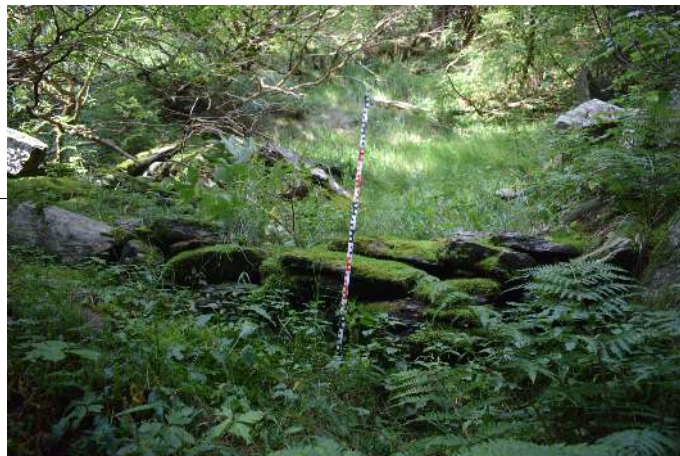
Breve tratto di muratura a secco, ricoperto parzialmente dalla vegetazione.

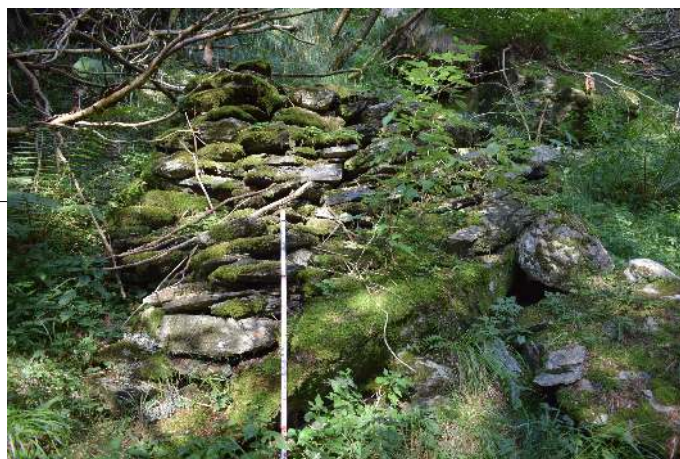
Accumulo di pietrame impostato sopra una grossa lastra litica infissa nel terreno.

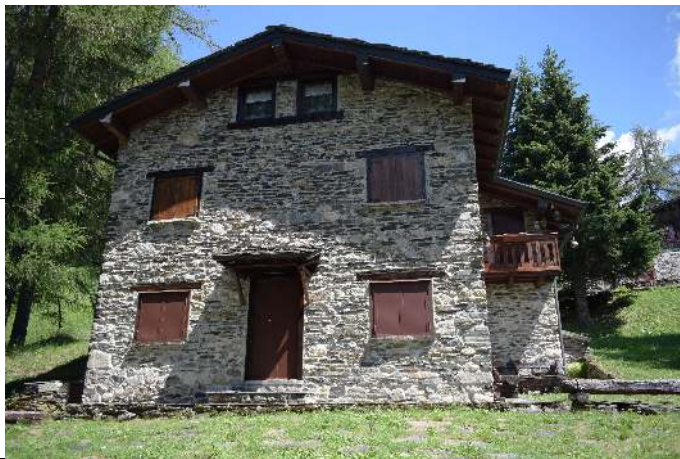
## DSI026-01

Grande baita in muratura di pietre e malta, tetto in piode di piccole dimensioni e molto regolari. Su tre livelli con corpo minore laterale. Non accessibile.

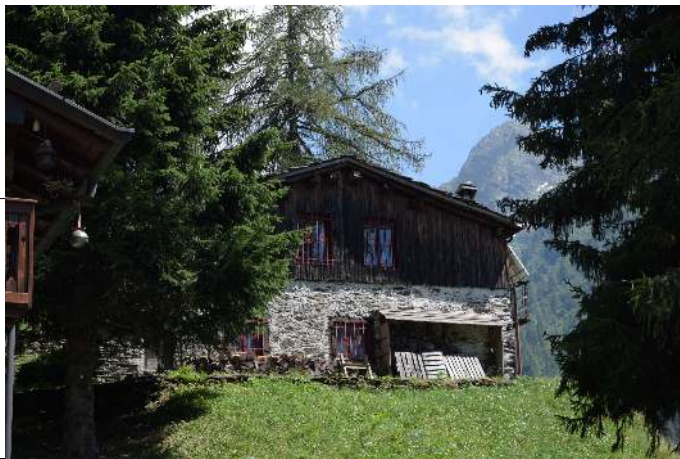
## DSI026-02

Grande baita su due livelli, quello inferiore in muratura di pietre e malta, quello superiore in legno. Tetto in piode regolari. Non accessibile.

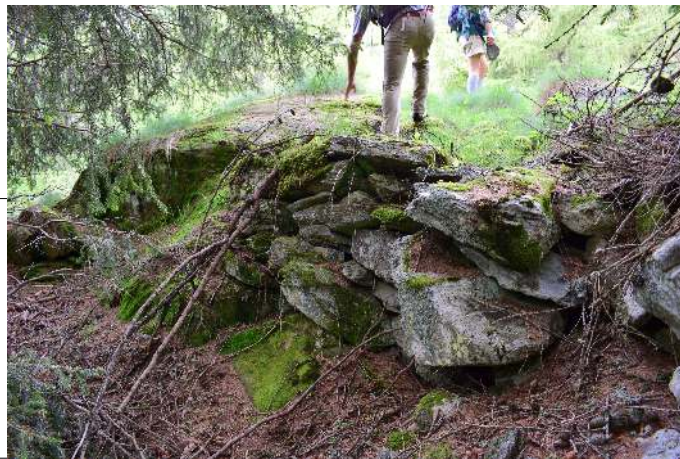
## DSI027

Tratto di muratura in pietre a secco, con conci di grandi dimensioni.

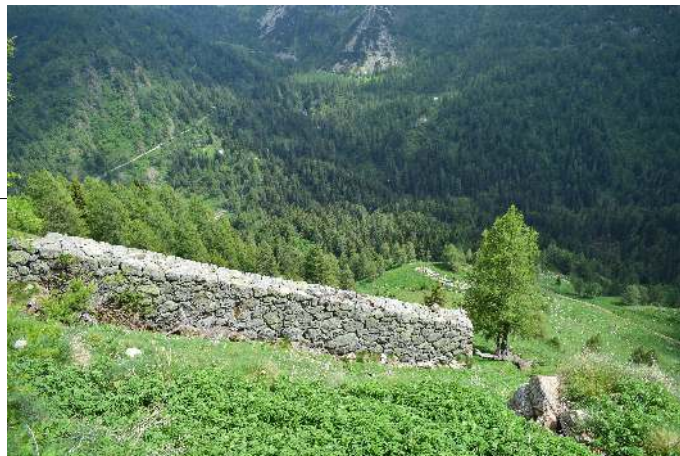
Grande struttura in pietra costruita per proteggere le strutture sottostanti da fenomeni di valanga. Probabilmente correlata col sistema di teleferiche impostate durante la costruzione delle dighe.

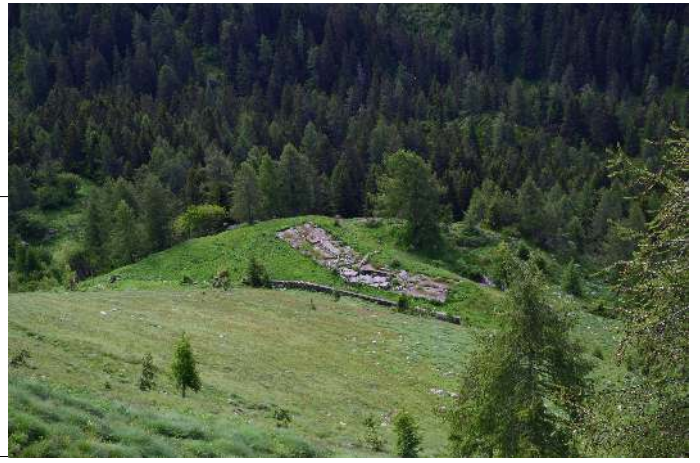
Piattaforma in pietra e calcestruzzo, con inserti in ferro. Luogo utilizzato per il cambio di direzione della teleferica che serviva al trasporto di materiali da costruzione delle dighe.

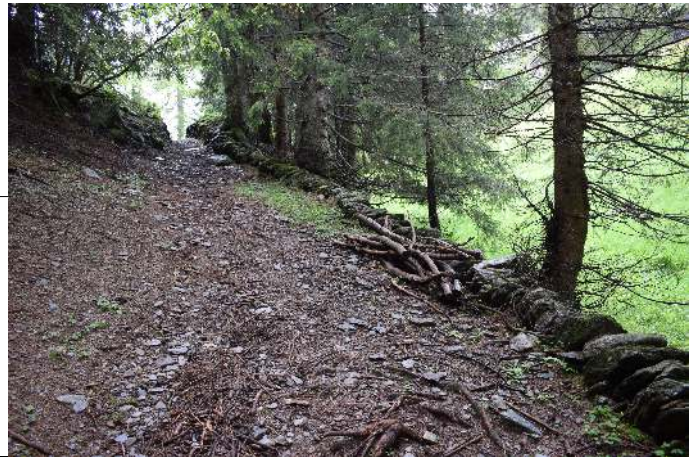
Struttura muraria molto semplice, a delimitazione di un sentiero. Connessa con il taglio DSI032.

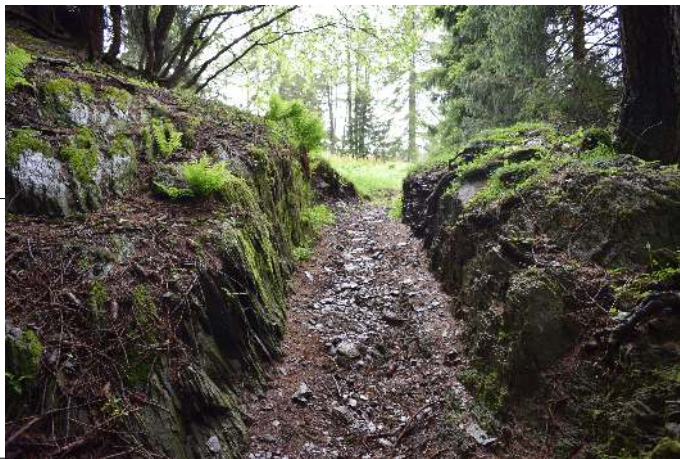
Taglio nell'affioramento roccioso lungo il percorso del sentiero che conduce dalla strada carrozzabile in destra Brembo fino all'area della Casera dei Dossi.

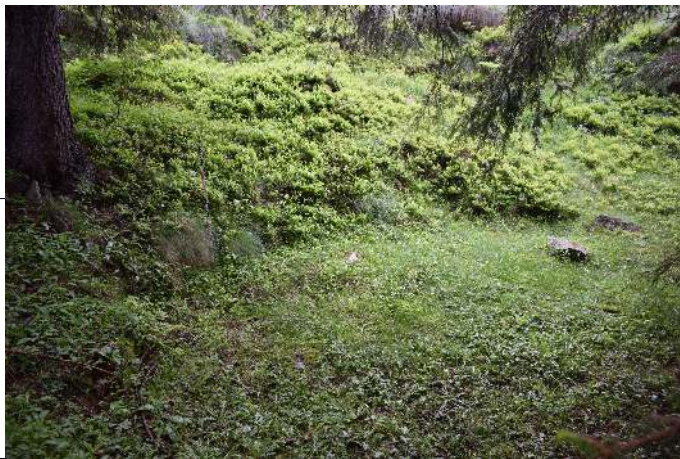
Probabile aia carbonile ottenuta tramite taglio e riporto del versante, nei pressi di baita moderna.

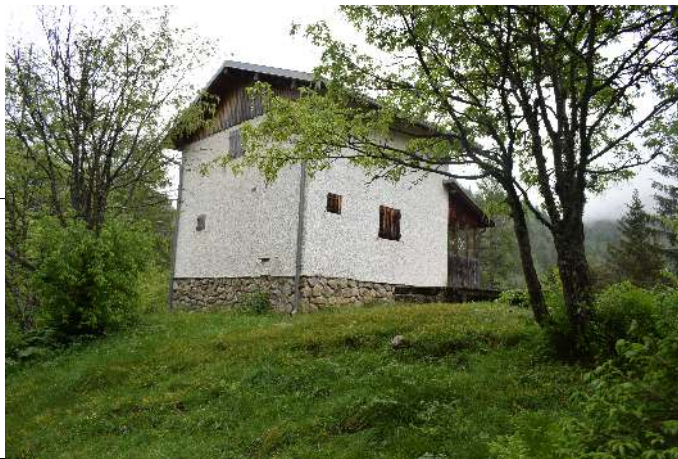
## DSI034

Baita quadrangolare su zoccolo litico a vista e pareti intonacate, tetto in lamiera. Proprietà privata, non accessibile. Sembra essere una costruzione abbastanza recente. Non accessibile.

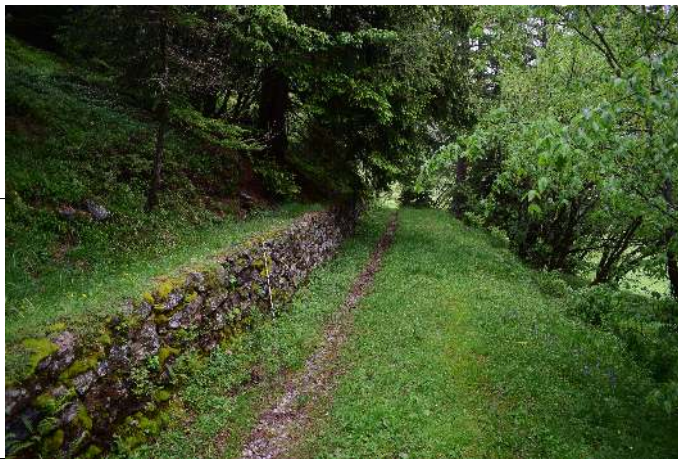
## DSI035

Muratura di conteniment del versante lungo il taglio del sentiero che conduce alla Baita DSI034.

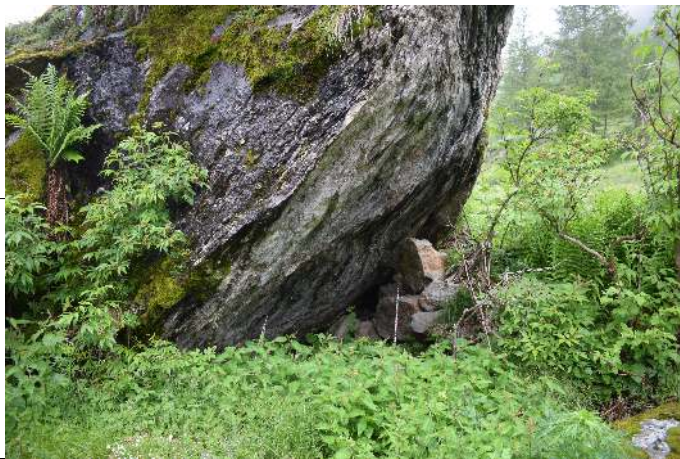
## DSI037

Riparo sotto grande masso, il lato NE (a monte) è chiuso da un accumulo di grosse pietre. L'ingresso è invaso dalla vegetazione nitrofila (soprattutto ortiche). Il fondo è caratterizzato dalla presenza di una stesura di pietre di piccole dimensioni.

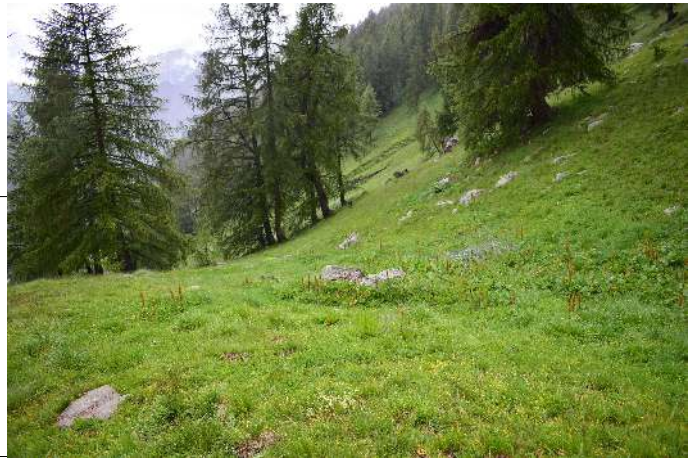
Area pianeggiante spietrata, lungo un versante abbastanza acclive.

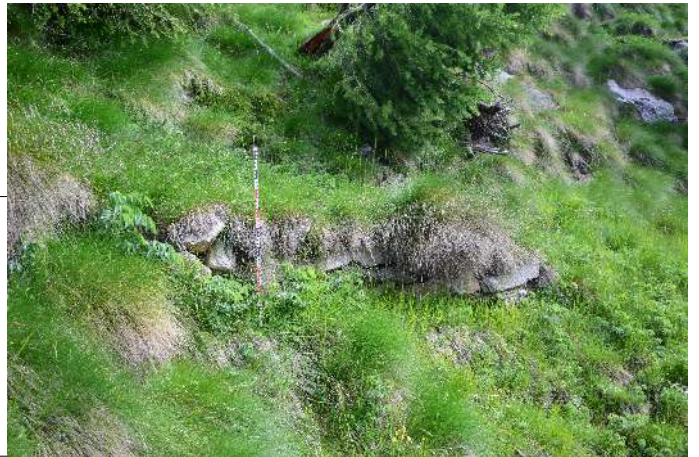
## DSI039

Sostruzioni in pietra a secco al sentiero che dalla Baita Baitim sale verso la Foppassa

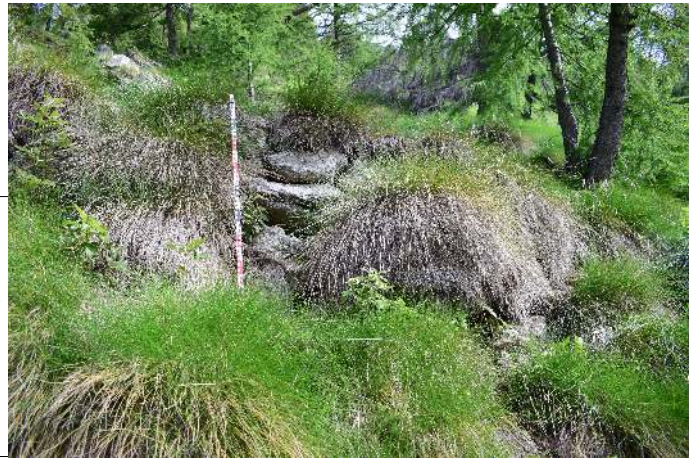
## DSI040

Sostruzioni in pietra a secco al sentiero che dalla Baita Baitim sale verso la Foppassa

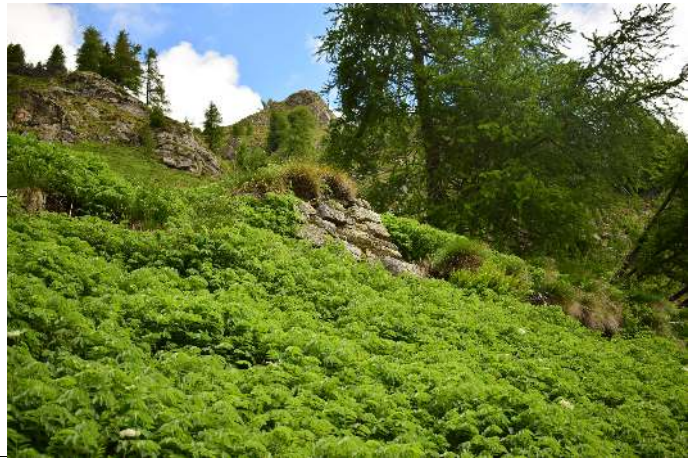
Sostruzioni in pietra a secco al sentiero che dalla Baita Baitim sale verso la Foppassa

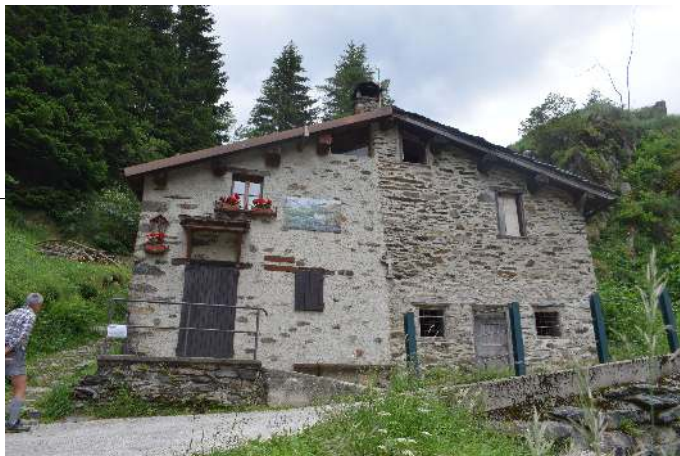
Baita su tre livelli con due ingressi separati, costruita in pietre e malta con intonaco. Tetto in piode. Costruita in appoggio al versante sul lato posteriore. Non accessibile.

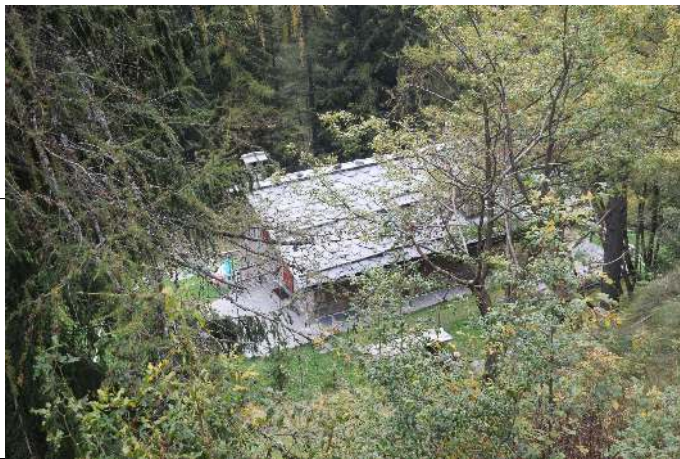
Baita in pietre e malta con tetto in piode sottili. Non accessibile.

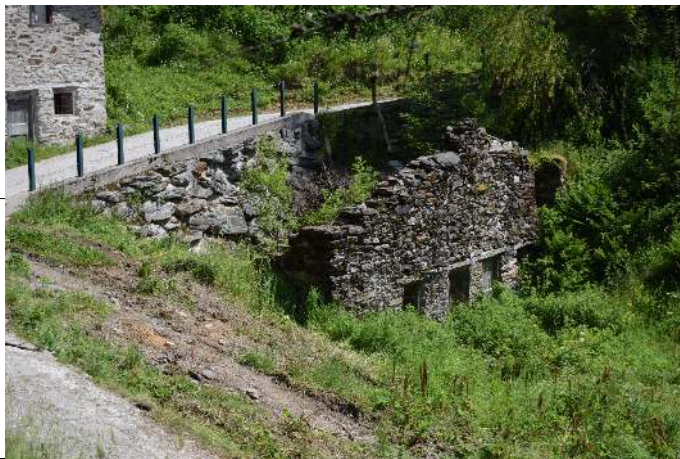
Lacerto di baita obliterata dal tornante della strada gippabile. Appena a valle di una baita ancora in uso. Probabilmente la strada originariamente passava a N della baita integra, dove ora rimane un sentiero. Strutturata su due piani, di due ambienti ciascuno, con il piano basso in muratura e secco e quello alto tamponato con malta.

Note: *Mappata come rudere in CTR2016 e DBT2020*

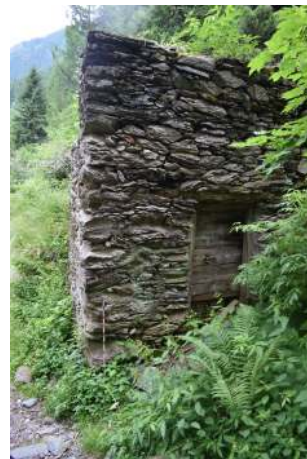
Piccola struttura quadrangolare in pietre a secco, senza copertura. Costruita controterra. Non accessibile.

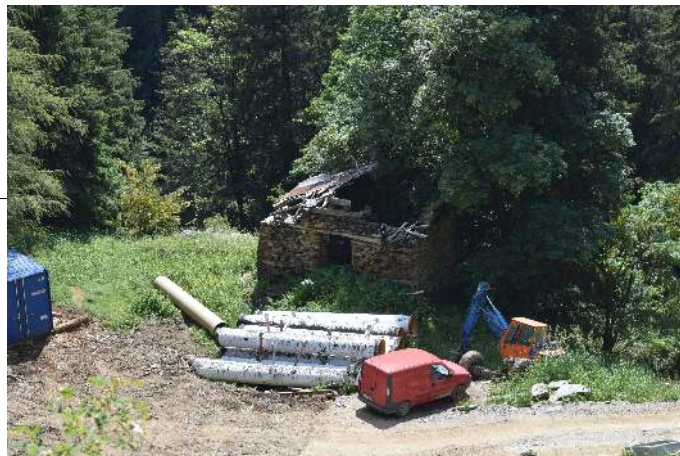
Baita quadrangolare in pietre a secco e copertura in lamiera su travatura lignea. Non accessibile.

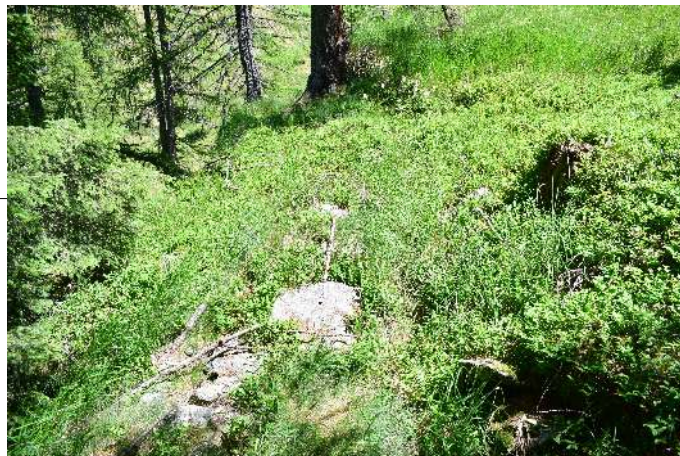
## DSI045

Lacerti di muratura inglobata dalla cotica erbosa.

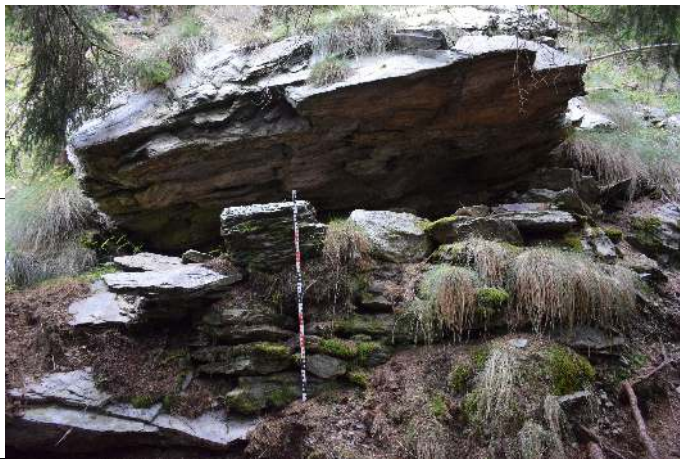
## DSI046

Riparo sotto grosso blocco di pietra, con sostruzione in muratura composta da grossi blocchi di pietra. Lungo il sentiero.

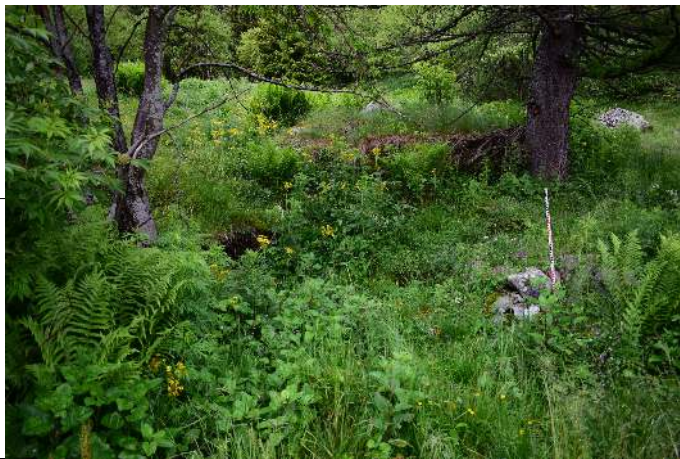
Area sorgiva, con lacerti di murature perimetrali. Invasa dalla vegetazione e poco leggibile.

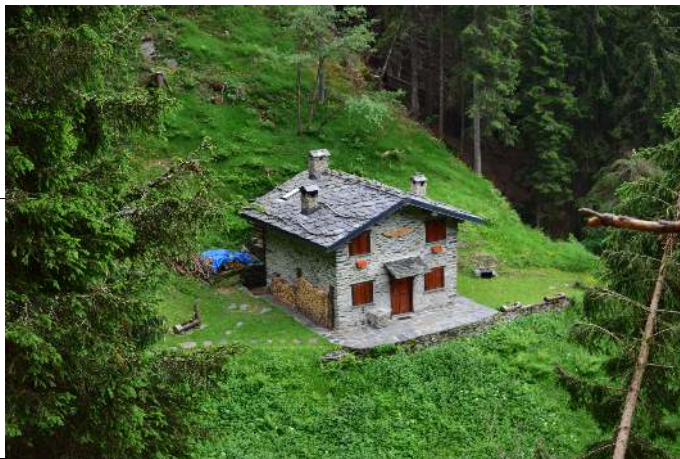
## DSI048

Piccola baita su due livelli in pietra e malta con tetto in piode sottili, di fattura moderna. Non accessibile.

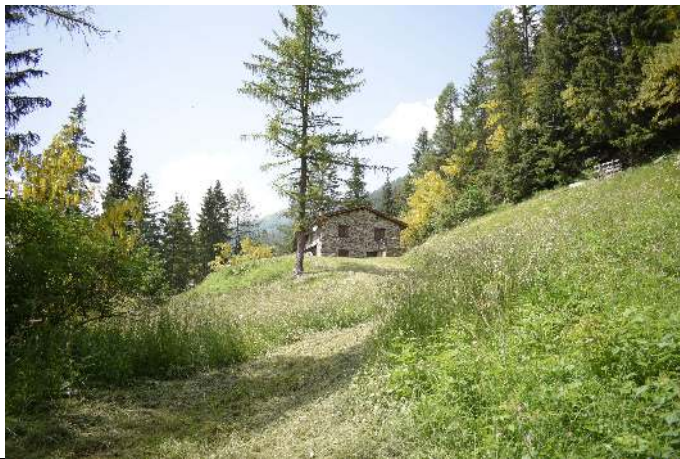
Grande baita su due livelli, in pietre e malta. Non accessibile.

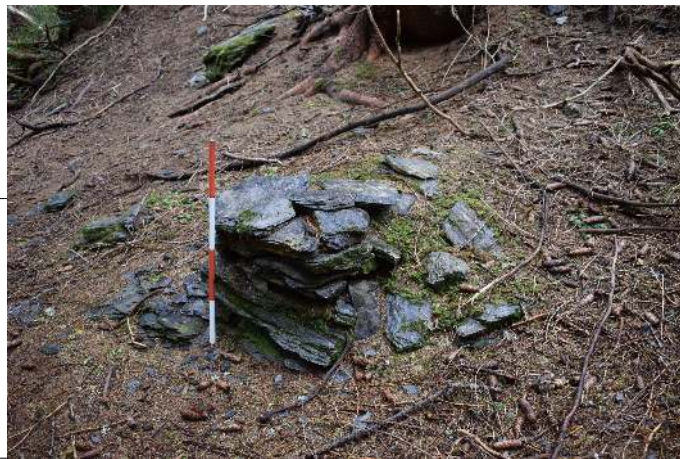
Lacerto di muratura a secco.

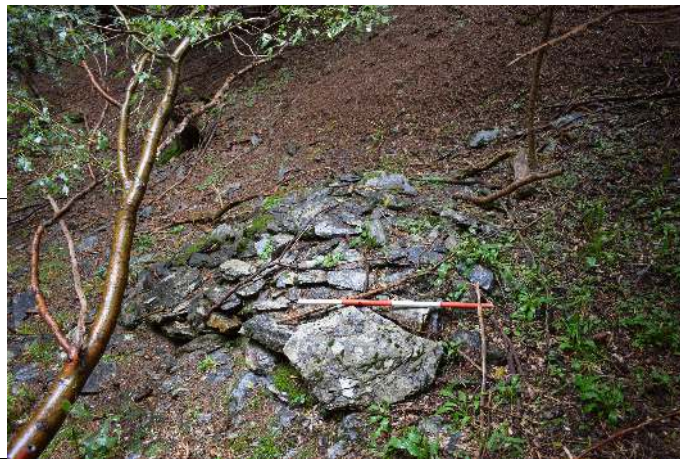
## DSI051

Cumulo di pietrame, forse residuo di struttura crollata.

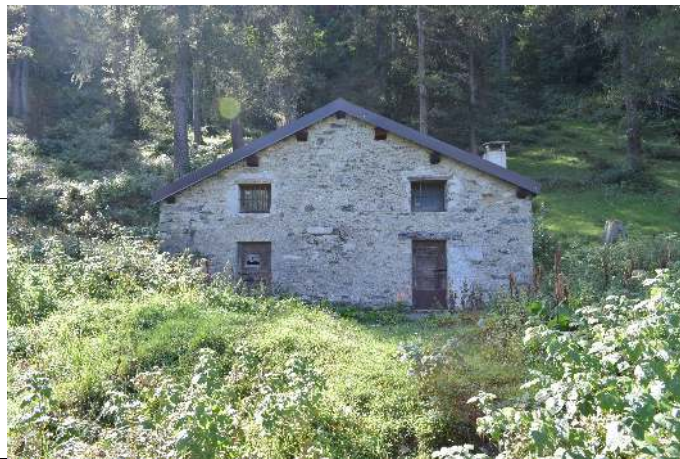
## FPP001

Grande baita costruita in pietra e malta, intonacata, su due livelli con due accessi distinti. Tetto in lamiera. Costruita controterra sul lato posteriore. Non accessibile. Ferro di cavallo infisso sull'architrave.

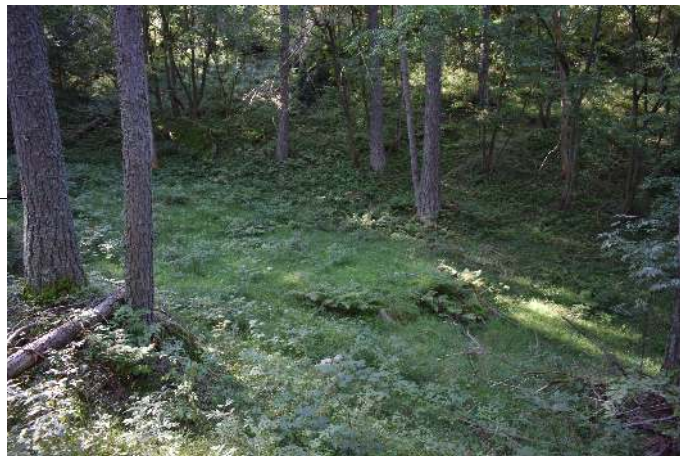
## FPP002

Aia carbonile ottenuta mediante taglio e riporto di materiale da un versante a bassa pendenza.

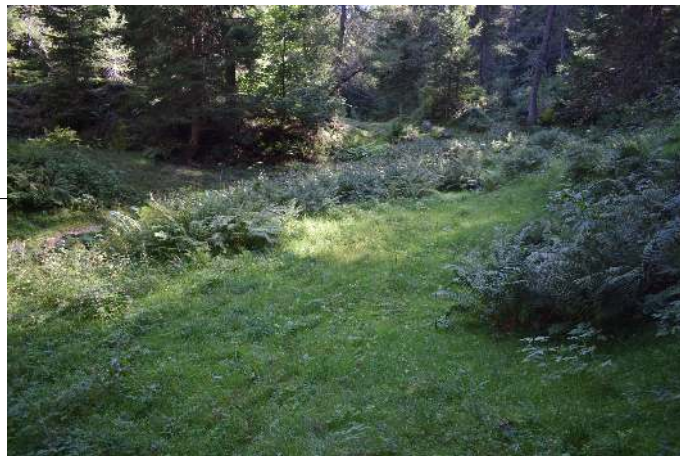
Aia carbonile ottenuta mediante taglio del versante e spianamento del terreno di risulta accumulato verso valle.

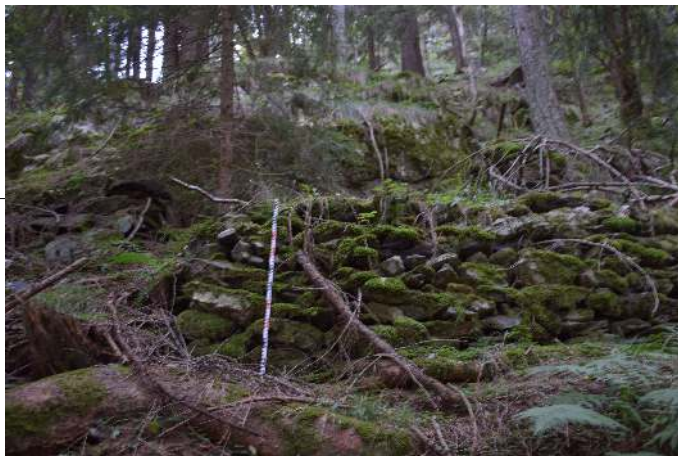
## FPP005

Rudere di baita poco leggibile, in area boscata. Costruita in pietre a secco di piccole dimensioni con tessitura regolare.

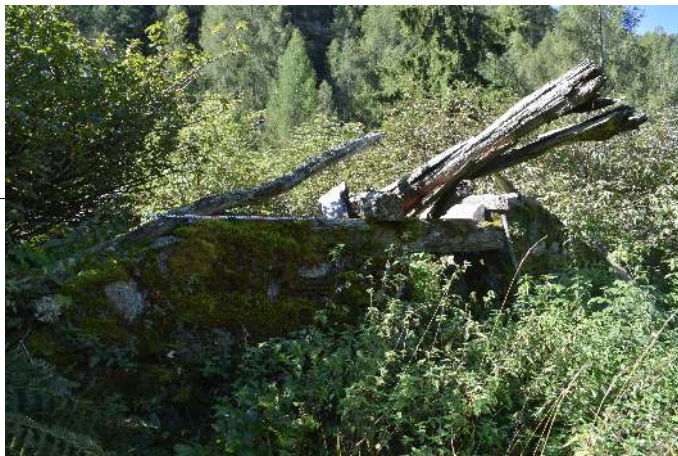
## FPP006

Baita diruta con copertura a piede molto spesse e impalcato ligneo, crollata all'interno della struttura. Murature legate con malta e tracce di intonacatura grossolana. L'ingresso è sul lato N, con porta e stipite ligneo. Controterra sul lato posteriore. Invasa dalla vegetazione.

Note: *Tetto integro in Ortofoto 1975 e 1998*

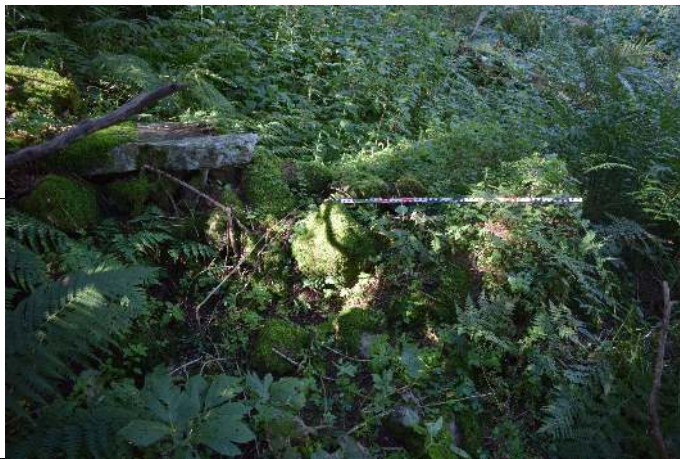
Struttura in pietra di difficile lettura.

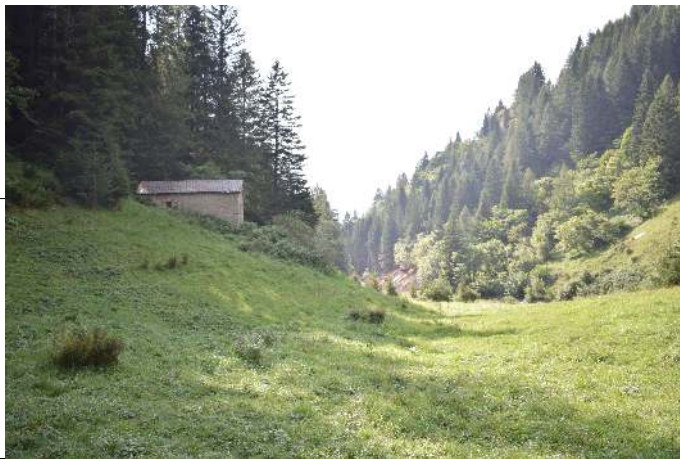
## FPP008

Edificio costruito in pietra e malta, intonacato, con tetto in piode. Non accessibile.

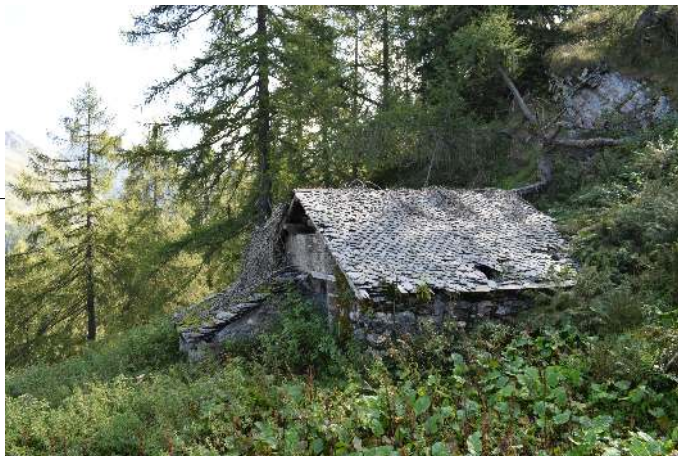
## FPP009

Baita ancora integra, con arredo interno in parte conservato, iscrizioni a carboncino sul retro della porta, risalenti alla seconda metà del XX secolo (1961). Murature in pietre legate da malta e tracce di intonaco grossolano, copertura a travatura lignea e piode. Ha un avancorpo strutturato come piccola stalla aperta, con mangiatoia. L'interno conserva un impalcato ligneo in pessimo stato, una panca litica, resti di mensole lignee alle pareti, focolare confinato in struttura in pietre e malta con struttura lignea mobile per la movimentazione del paiolo (sigagna) ancora integra. Il lato posteriore è completamente in appoggio al versante.

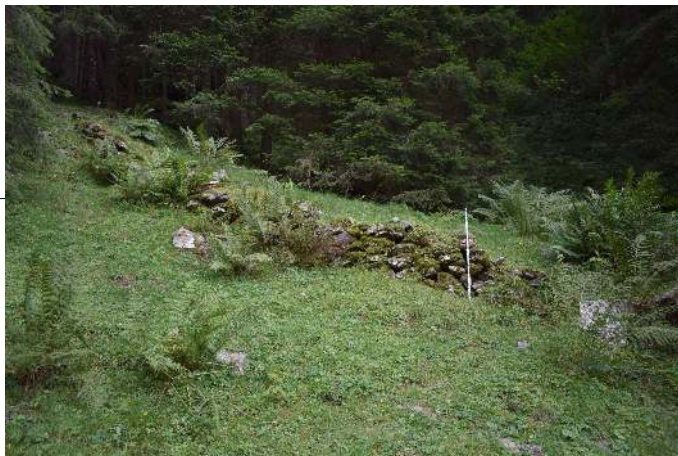
## FPP010

Struttura muraria lineare in pietre a secco.

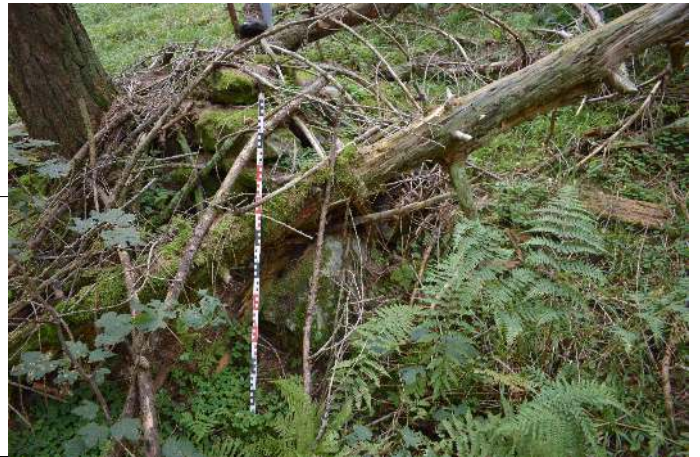
Cumulo di Pietrame ricoperto da fitta vegetazione, poco leggibile.

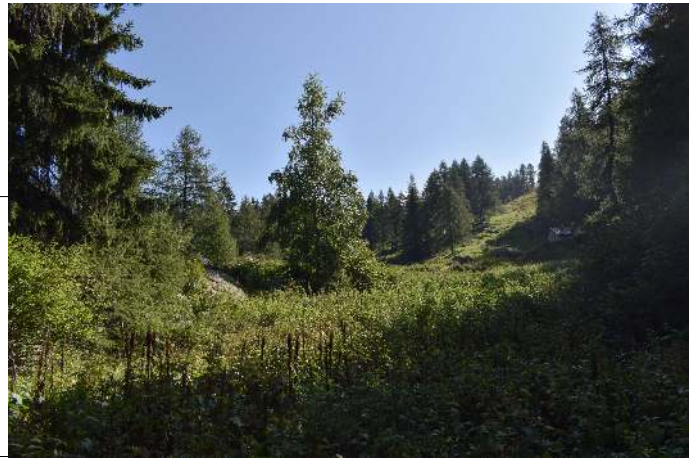
Piccolo riparo sotto roccia adiacente ad area di pascolo invasa dalla vegetazione nitrofila.

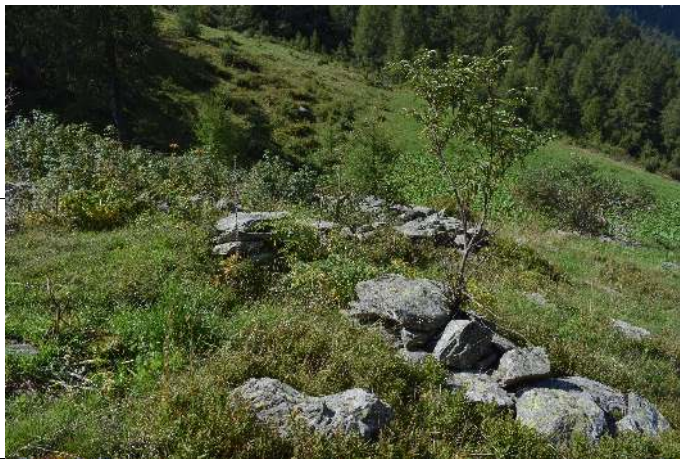
Serie di strutture in pietre a secco, perlopiù disposti linearmente lungo la linea di pendenza del versante. Sembrano più un confine che una delimitazione di uno spazio chiuso.

Potrebbero essere una continuazione della struttura VLN002, individuata più a monte.

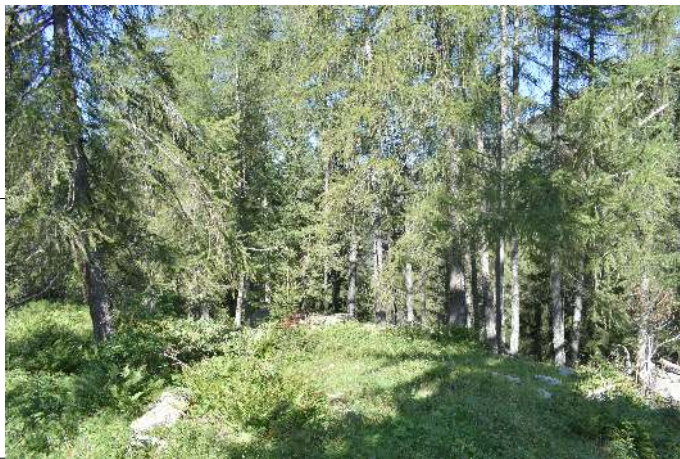
Aia carbonile ottenuta mediante taglio del versante e riporto a valle del materiale di risulta.

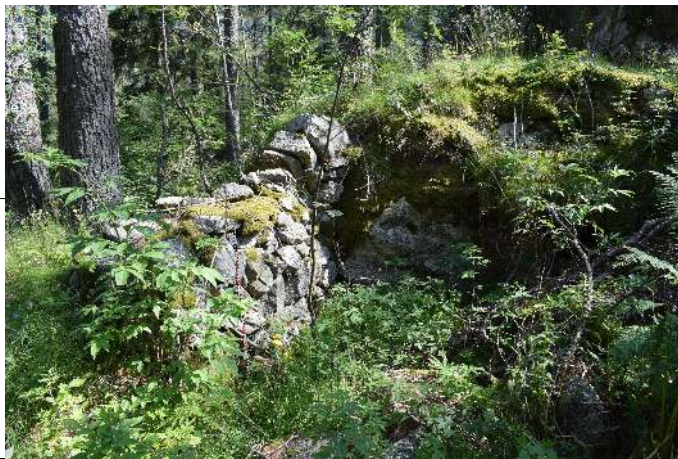
## FPP017

Rudere di baita costruita in appoggio a un grosso masso, posizionata vicino ad un sentiero tutt'ora in uso. Si conservano solo parti delle murature sui lati N e S, il lato E è costituito dal masso, il lato W è mancante. Non ci sono tracce di copertura.

Note: *Correlabile con le vicine carbonaie?*

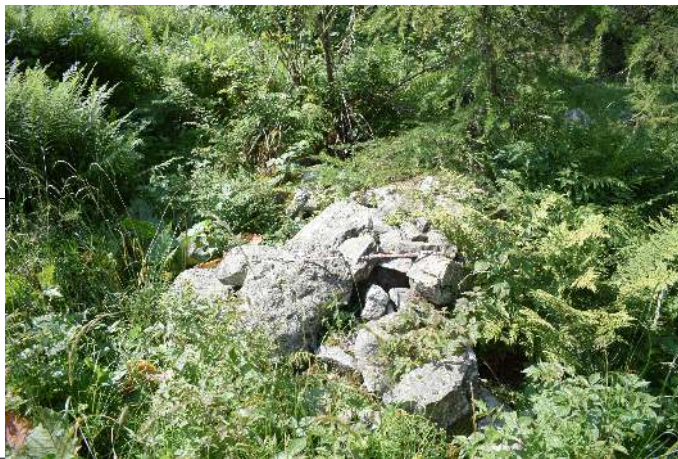
## FPP018

Piccola struttura quadrangolare in pietre a secco, di difficile lettura.

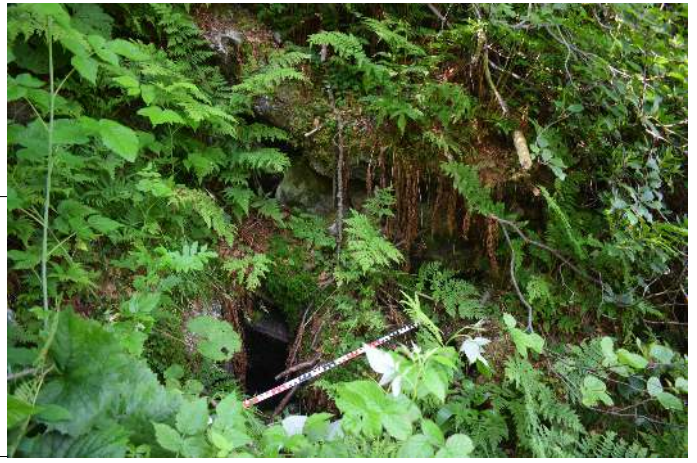
Ingresso di miniera in galleria, crollato e non accessibile.

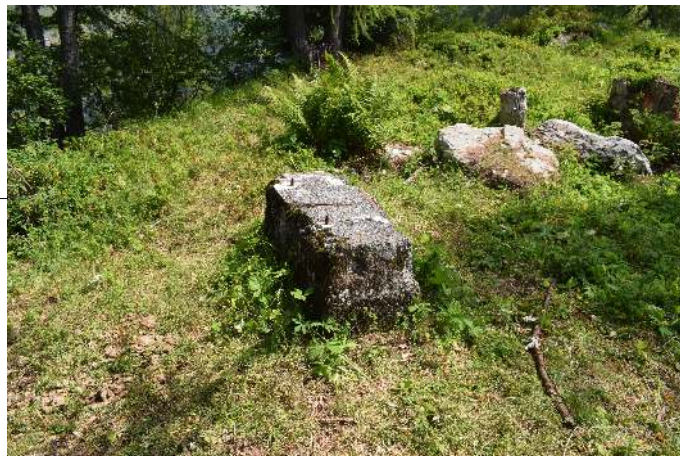
Area con piccole strutture in cemento con inserti metallici e piccole murature a secco. Probabile area di carico/scarico per teleferica.

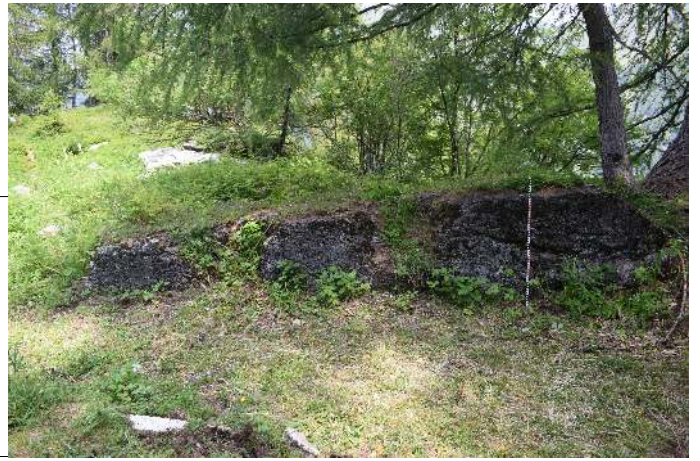
## FPP021

Area con grossa piattaforma in cemento e plinti in cemento sparsi su un piccolo pianoro.

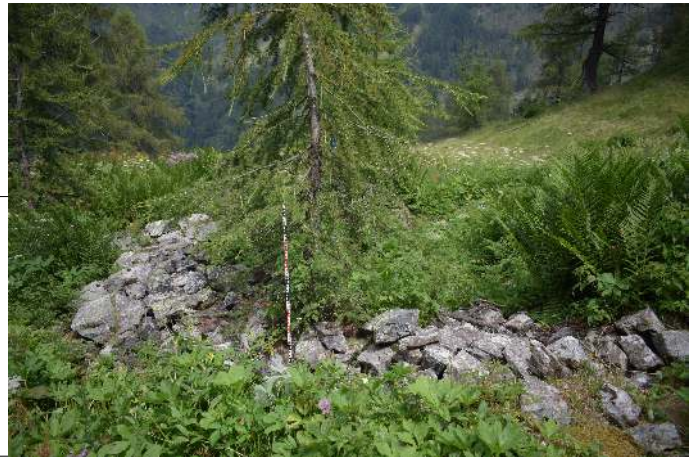
## FPP022

Struttura quadrangolare, vagamente trapezoidale, in pietra a secco, di difficile lettura. Poco visibile in ortofoto 1975. Forse lacerto di baita, ma troppo poco leggibile in superficie.

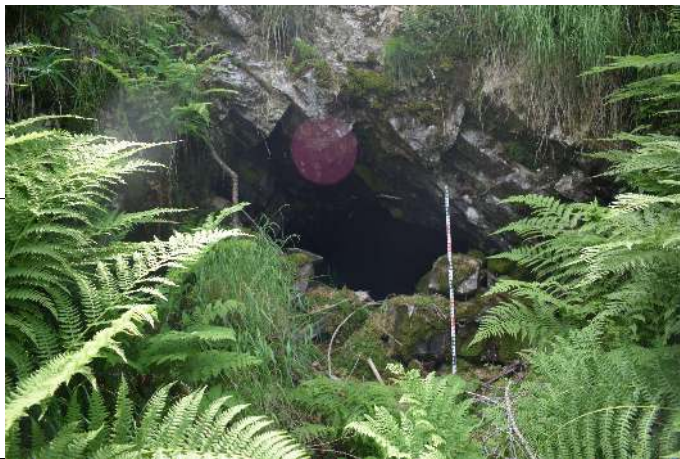
Galleria quadrangolare, probabilmente relativa allo scavo della condotta forzata per il trasporto di acqua nel locale sistema di produzione di energia idroelettrica.

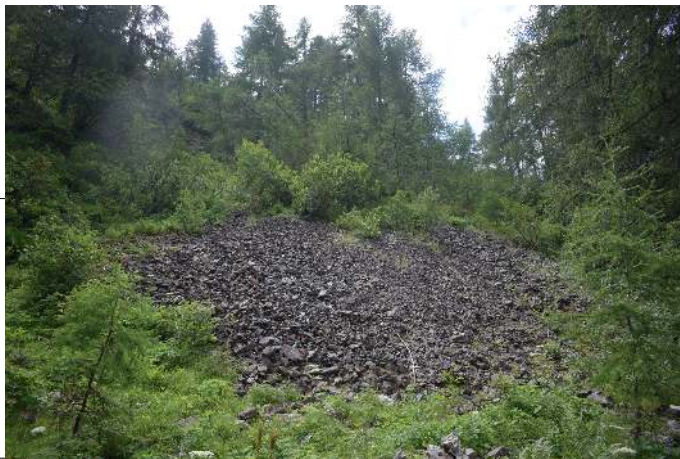
Grande accumulo di pietrame di dimensioni eterogenee, disposto lungo un versante. Probabilmente relativo allo scavo della vicina condotta forzata per gli impianti idroelettrici.

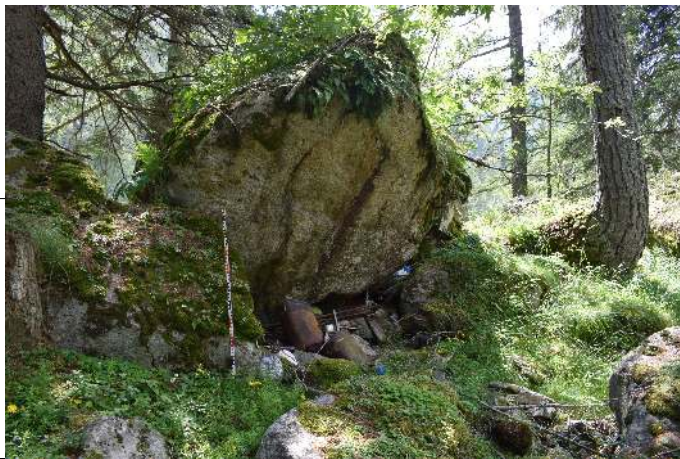
Piccolo riparo sotto roccia con tracce di frequentazione contemporanea (accumuli di immondizie)

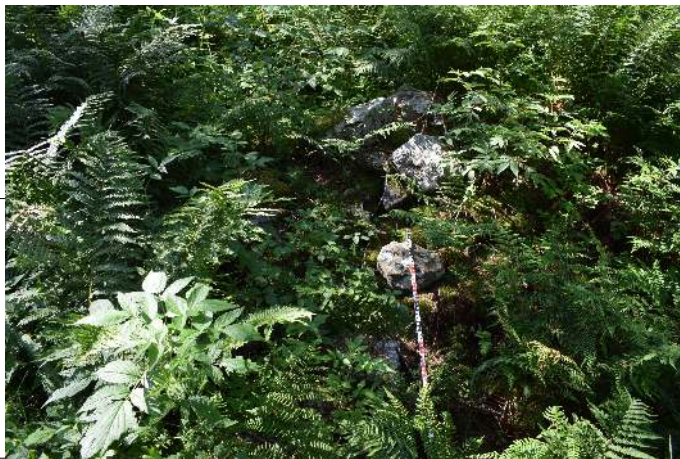
Struttura poco leggibile in pietre di dimensioni eterogenee.

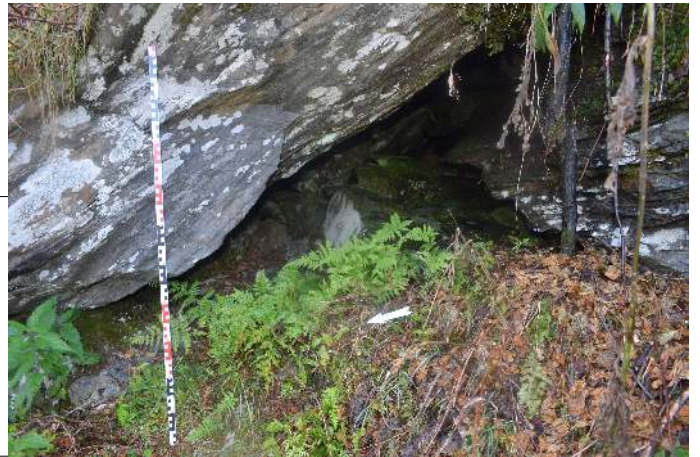
Riparo delimitato da due blocchi appoggiati l'un l'altro, con rozzo sedile litico all'interno.

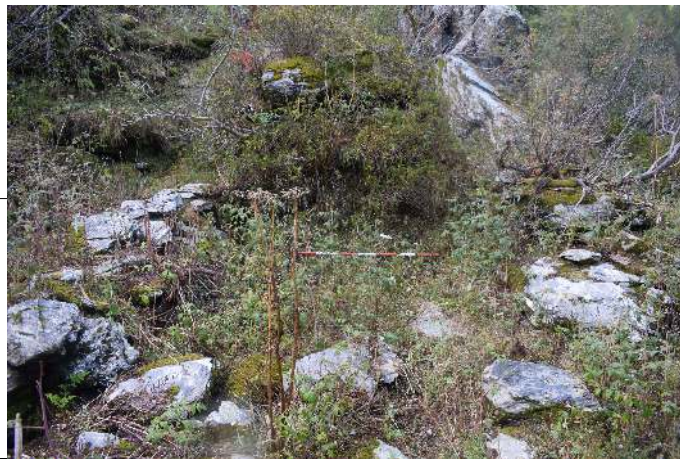
## MRS048

Area strutturata con baitello in cattivo stato di conservazione, limitata da un grosso masso a SE, a cui si appoggiano i due muri laterali, molto degradati, costruiti con conci grossolani. Il lato SW è il meglio conservato e si nota una tessitura più regolare.

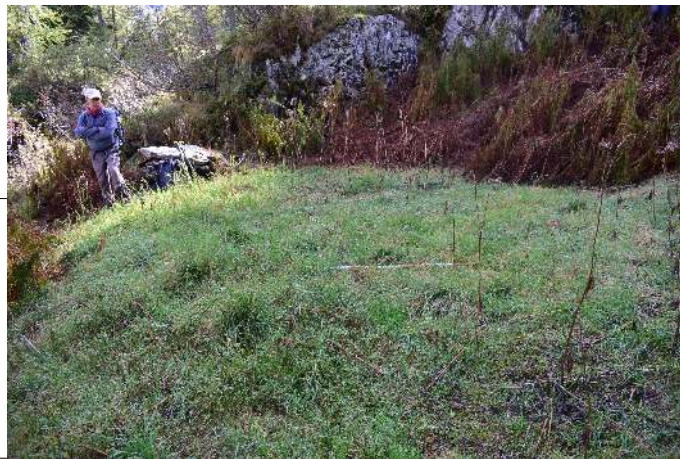
## MRS049

Aia carbonile di forma ovale, orientata E-W, con muretto di sottoscarpa sul lato E

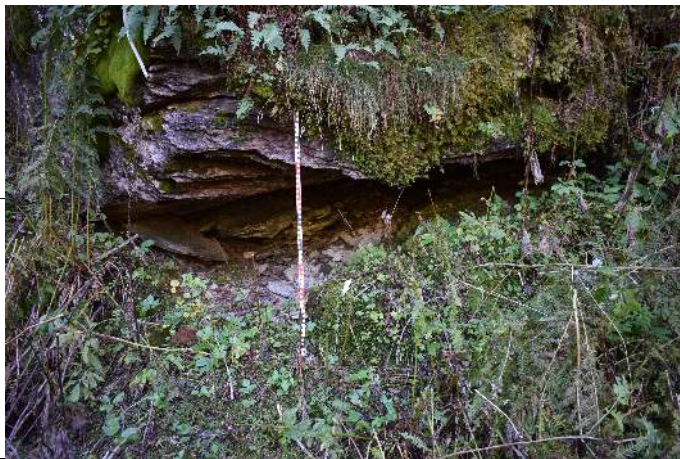
Piccolo riparo con muretto di chiusura, abbondante copertura di muschio e altra vegetazione.

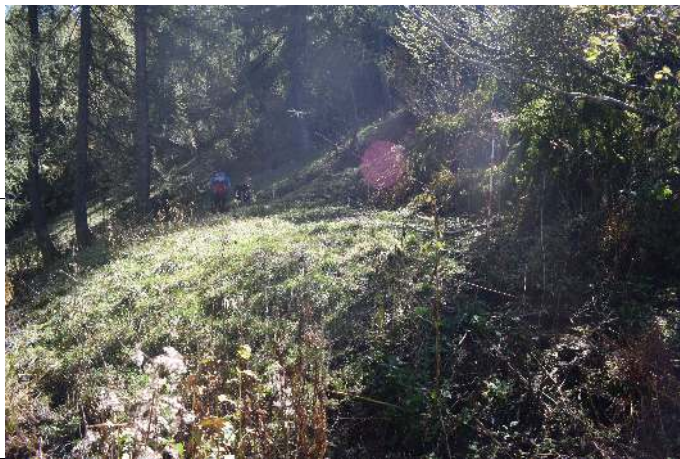
Aia carbonile orientata E-W, di forma ovale con taglio a monte e riporto a valle, adiacente ad un ruscello. Si rinviene carbone solo nelle parti laterali, non al centro.

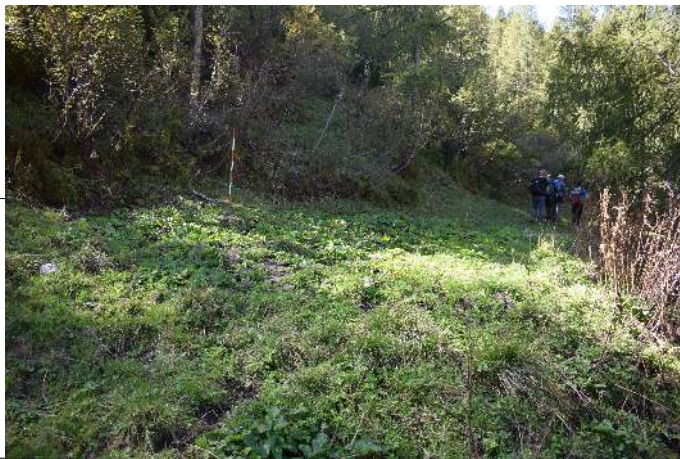
Aia carbonile ovale con accentuato riporto sul lato a valle ma scarsa presenza di frustoli carboniosi, concentrati soprattutto ai lati, non al centro. Superficialmente invasa da vegetazione nitrofila e abbondante presenza di tracce di calpestamento bovino.

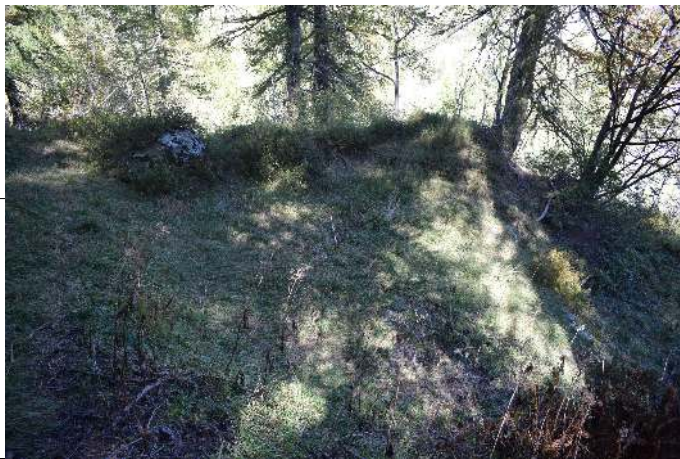
Aia carbonile sub-circolare, orientata NW-SE con muro di sottoscarpa a SE. Chiusa a N da una leggera emergenza rocciosa. Taglio ben evidente sul versante.
