## ARM001-01

Categoria: Carbonaia

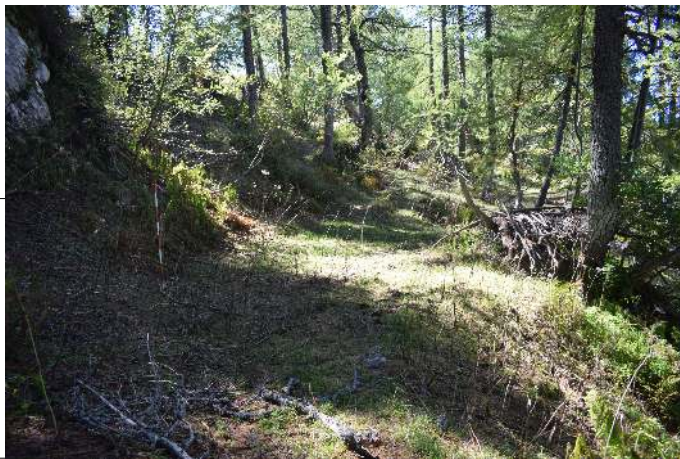
Aia carbonile ovale, situata lungo un sentiero e poco definita morfologicamente, con scarsi carboni, concentrati solo sul perimetro.

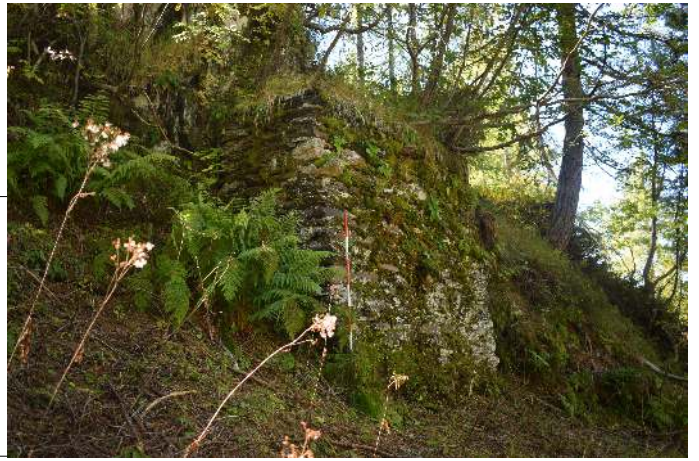
Grossa muratura in pietra e cemento appoggiata ad un'emergenza rocciosa.

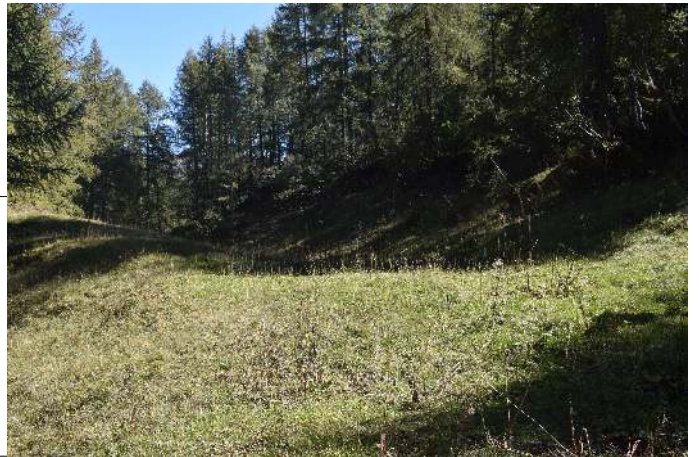
Aia carbonile ovale orientata EW, delimitata dalle pendici di un dosso erboso a N e dal piede del versante a S, con taglio ben rilevato.

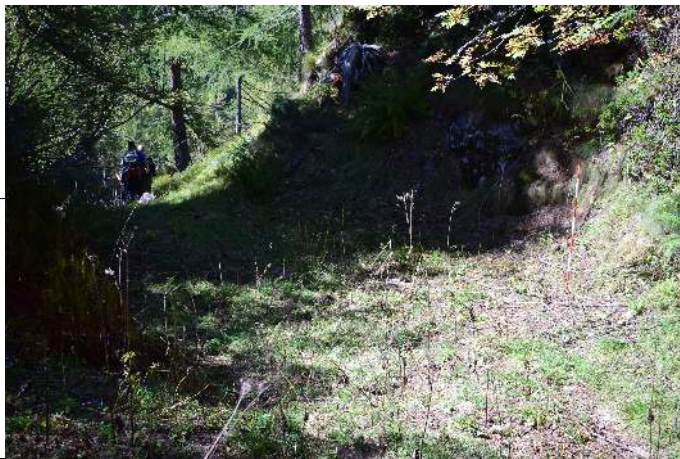
Carbonaia in conca tra pareti rocciose, che la delimitano a N e a S. Chiusa a W da un muretto.

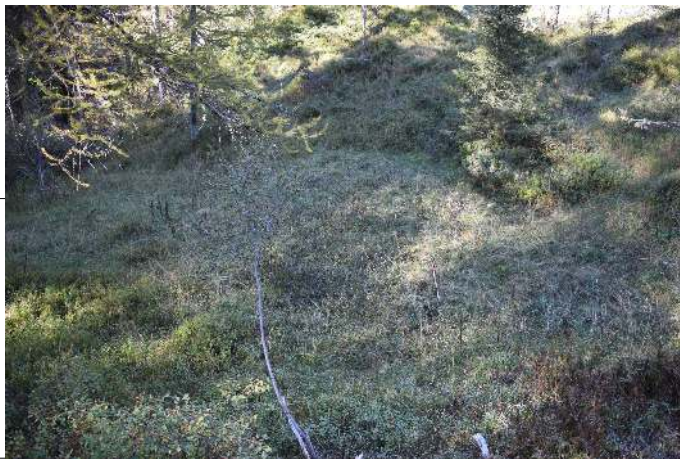
Aia carbonile in una piccola conca delimitata da rilievi ricoperti da vegetazione.

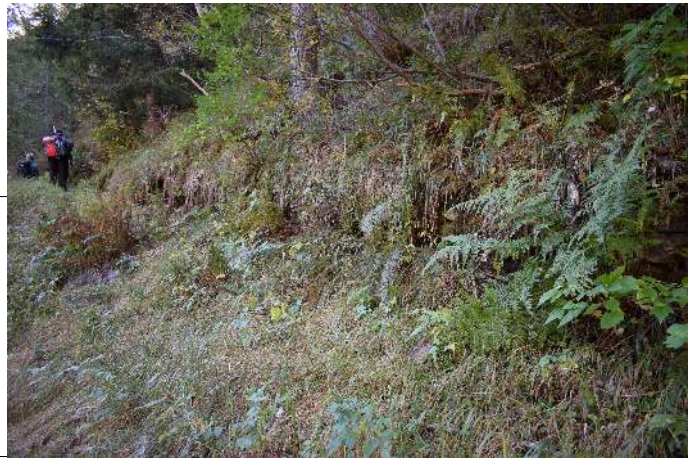
Struttura muraria impostata lungo un versante, a protezione di un sentiero in evidente stato di abbandono.

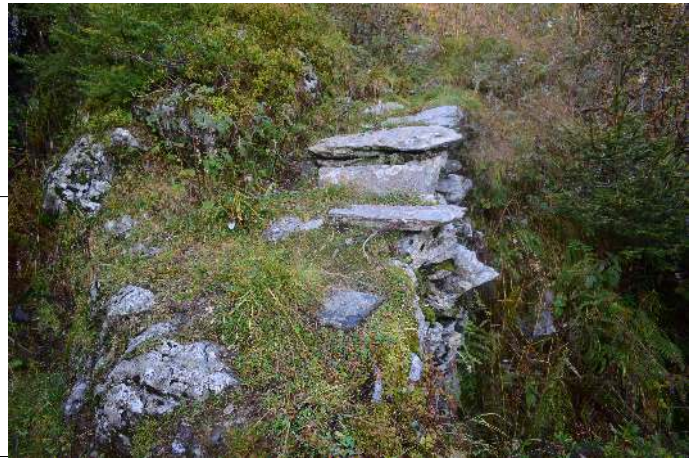
Struttura in pietre a secco lungo il percorso di un sentiero.

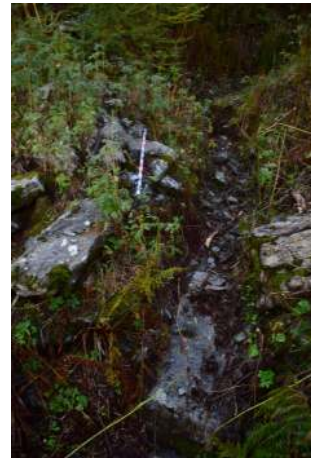
Struttura che delimita un taglio utilizzato per il passaggio di un percorso di discesa lungo versante caratterizzato da emergenze rocciose e falde detritiche.

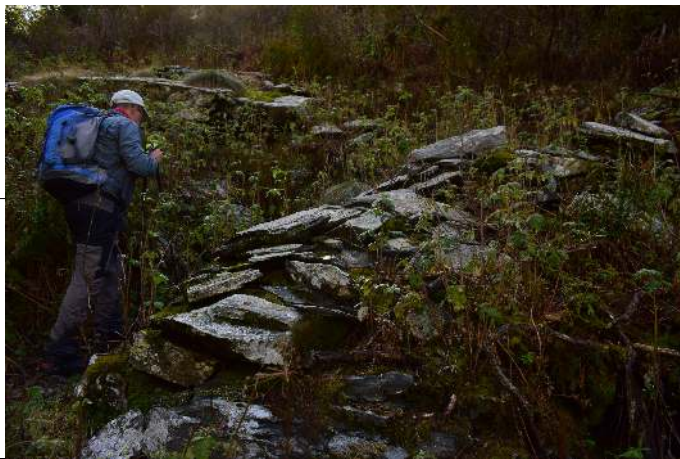
NULLMuratura in pietre a secco a delimitazione di un sentiero.

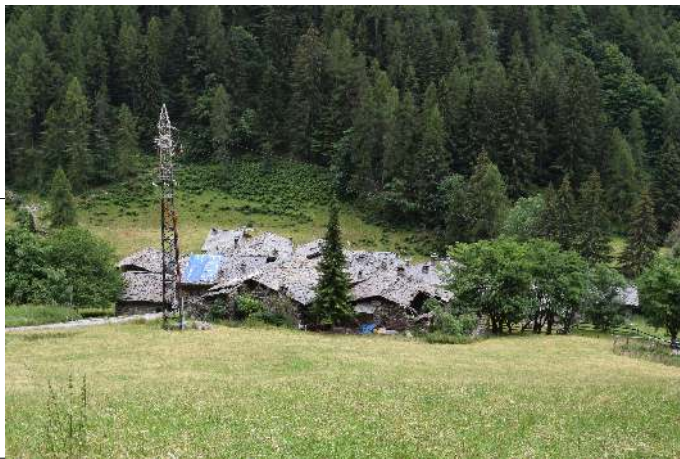
Abitato composto da una dozzina di baite in muratura, di diversa fattura, con tetti in piode e una piccola chiesa. Le vie interne sono acciottolate ed è presente una fontana con vasca per la raccolta dell'acqua. Attestata la data 1578 su un architrave reimpiegato in tempi recenti in una scalinata. Oggi abitato solo stagionalmente, principalmente per villeggiatura.

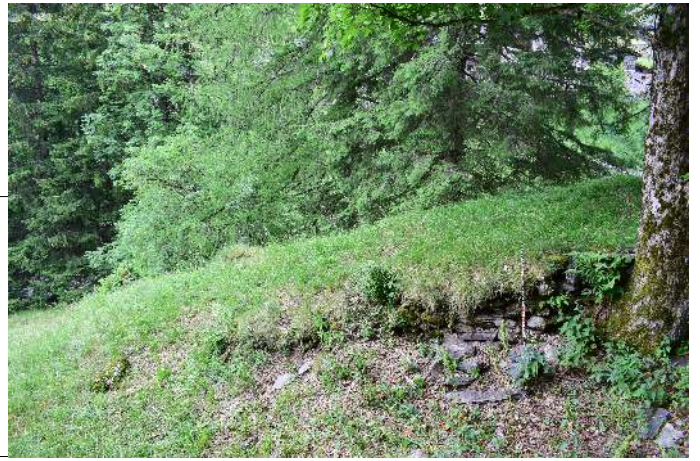
Area con murature in pietre a secco ricoperte dalla cotica erbosa.

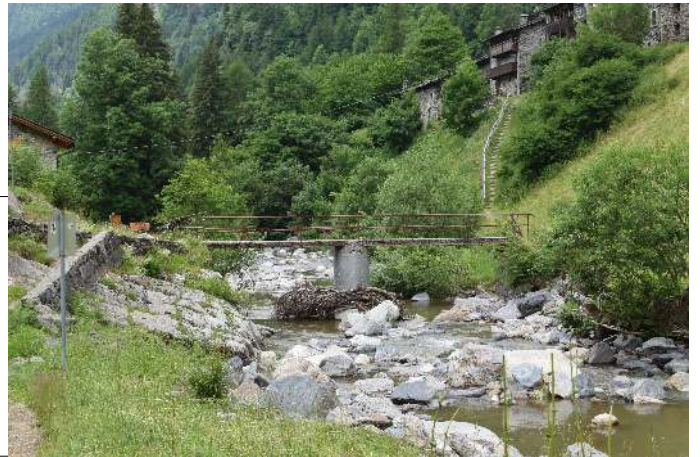
Ponte in metallo e cemento

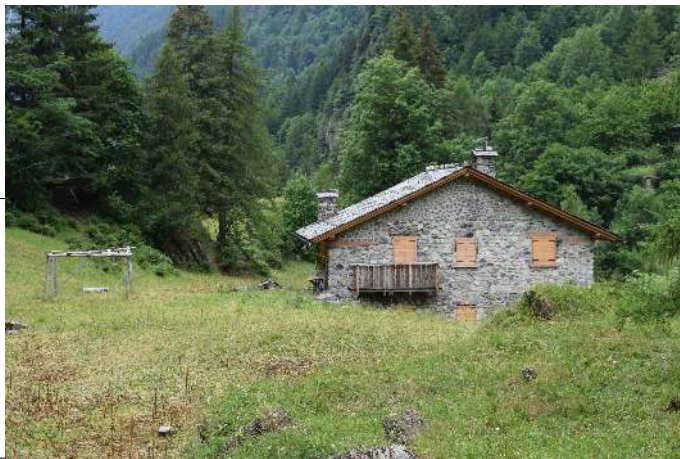
## PAG004

Baita in pietra e cemento, su due livelli con tetto in ardesie sottili e regolari. Restaurata a inizi XXI sec. come casa di villeggiatura. Non accessibile.

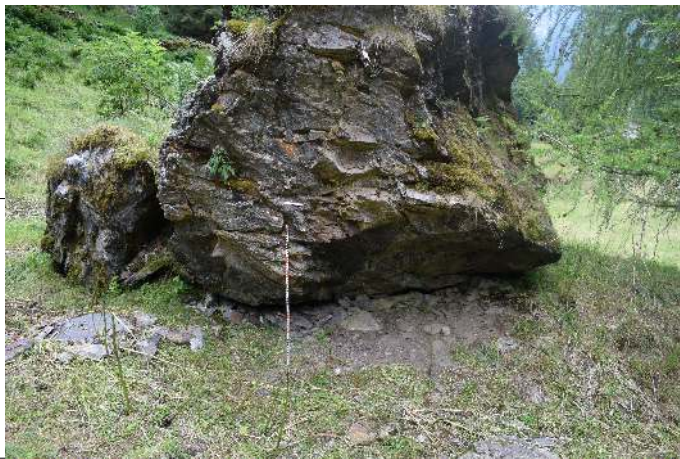
Riparo poco strutturato. Usato dal pastore per ricovero di animali.

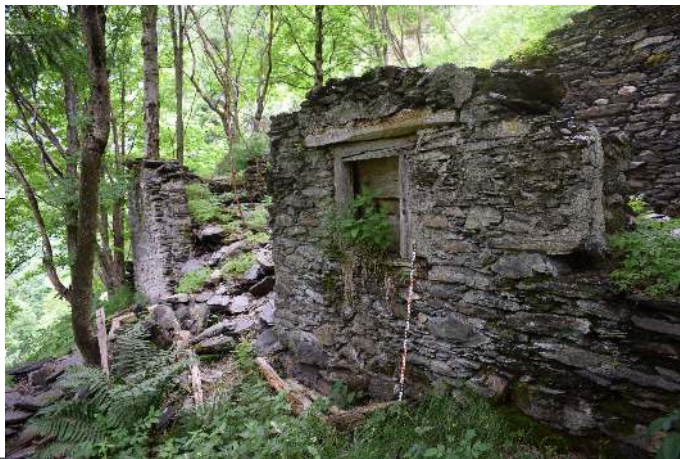
Stallone crollato, strutturato su due piani: si conservano le mensole litiche su cui appoggiava probabilmente il pavimento del piano superiore, forse adibito a fienile.

Lato a monte meglio conservato e parzialmente in appoggio contro il versante.

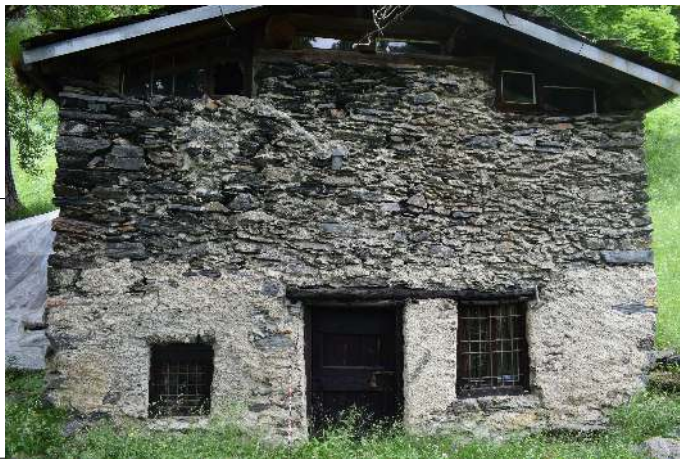
Baita in pietre legate da malta, su due piani, con tetto in piode irregolari sottili. Sul lato ovest è presente una cisterna per l'acqua ancora funzionale, scavata nel versante e rivestita in cemento. Non accessibile, ma in evidente stato di abbandono.

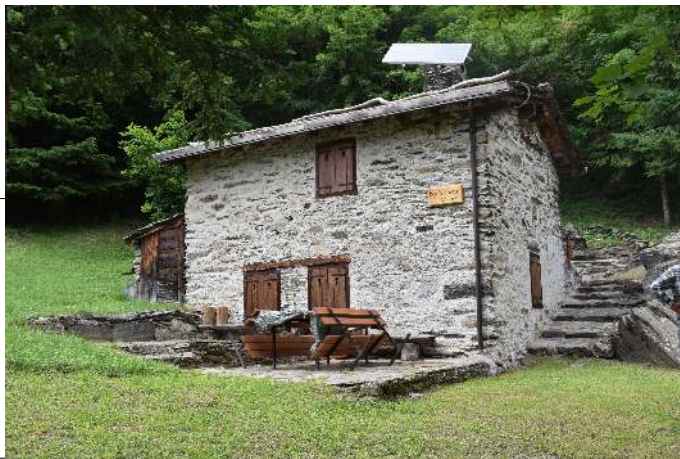
Baita su due livelli, in pietre e malta, con ripostiglio esterno. Tetto in piode. Costruita controversante, con accesso diretto al piano rialzato dal retro. Non accessibile.

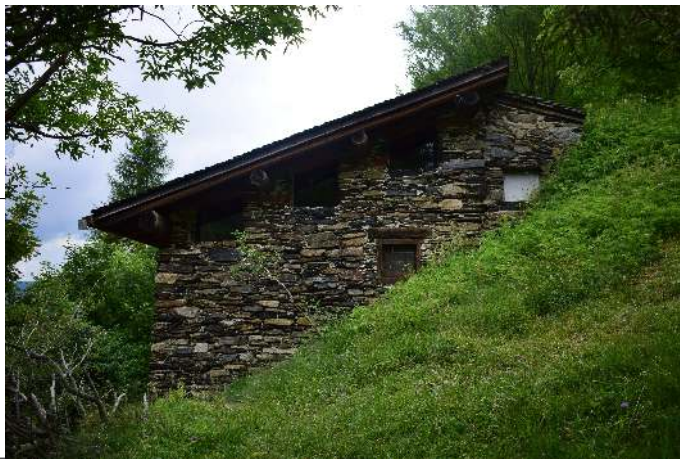
Baita su due livelli, costruita in pietre e malta con il lato posteriore appoggiato ad una parete rocciosa. Non accessibile.

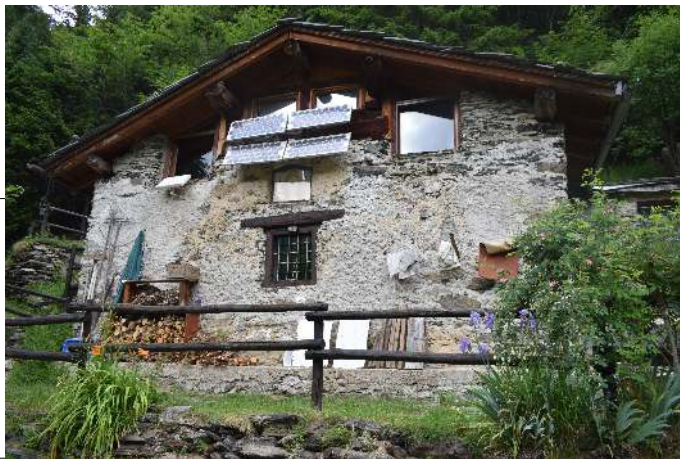
Baita in pietre e malta, su due piani con giardino esterno. Tetto in piode. Costruita in appoggio ad un versante molto inclinato. Non accessibile.

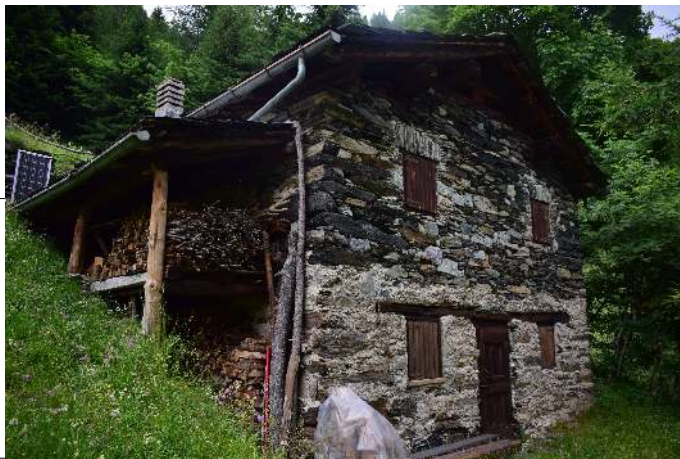
Grande baita su due livelli, con legnaia coperta esterna. Costruita in pietra tamponata con malta solo al piano inferiore. Tetto in piode. Appoggiata posteriormente alla pendenza del versante. Non accessibile.

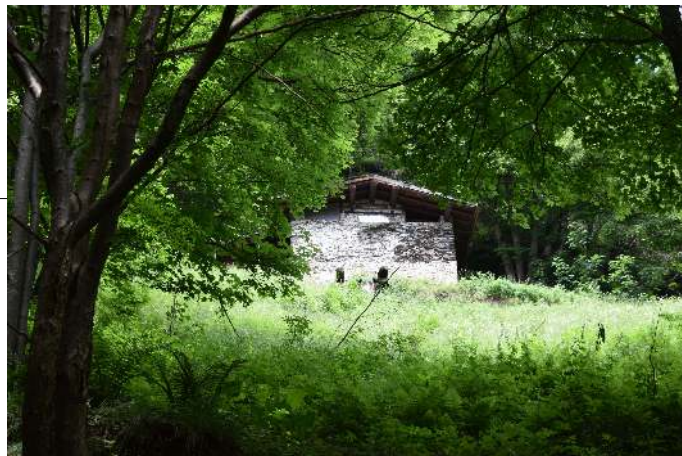
Baita costruita in pietra e tamponatura di malta con locale annesso ligneo. Non accessibile.

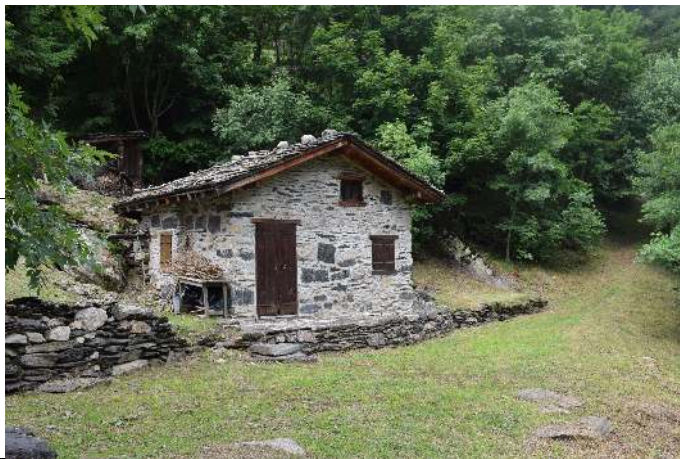
Piccola baita in pietre e cemento, con tetto in piode. Sfrutta la pendenza del versante per appoggio del muro posteriore. Non accessibile.

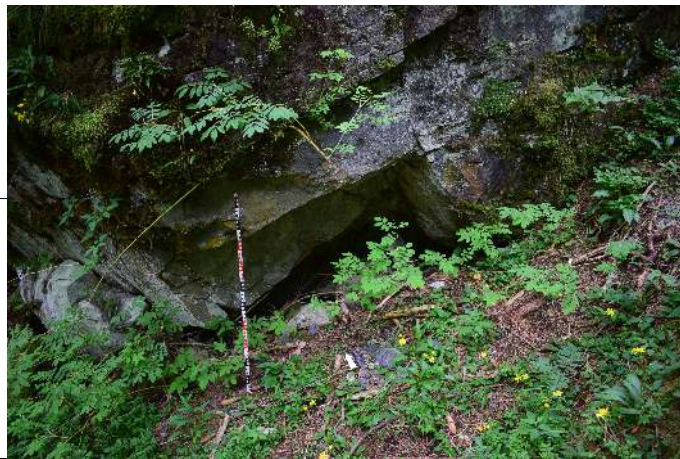
Piccolo riparo sotto grosso masso, monoposto. Chiuso da muretto in pietre a secco molto rozzo e riempito di detrito grossolano. Tra il sentiero e il torrente.

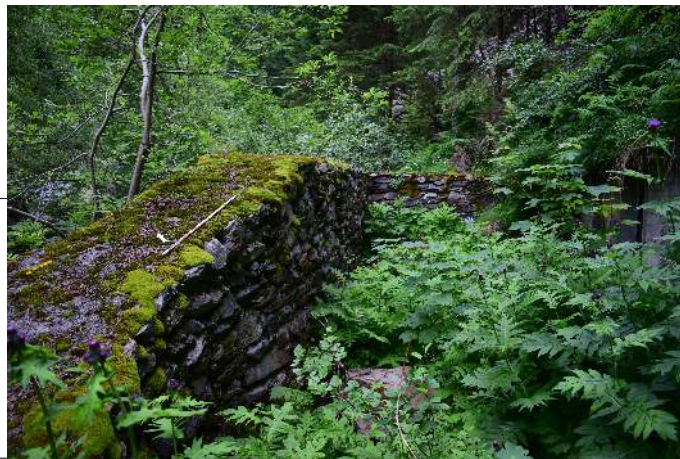
Area delimitata a nord e a est da una grande muratura in pietre legate da malta. Sul lato sud, controversante, c'è una struttura in cemento armato con porta in metallo.

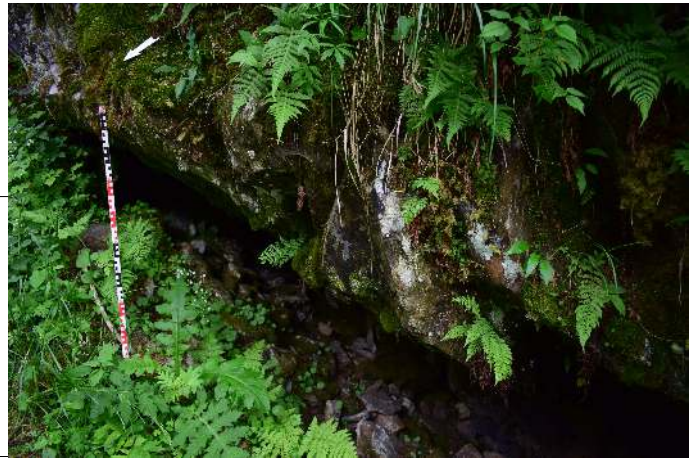
Riparo sotto grande masso, senza segni di strutturazione antropica.

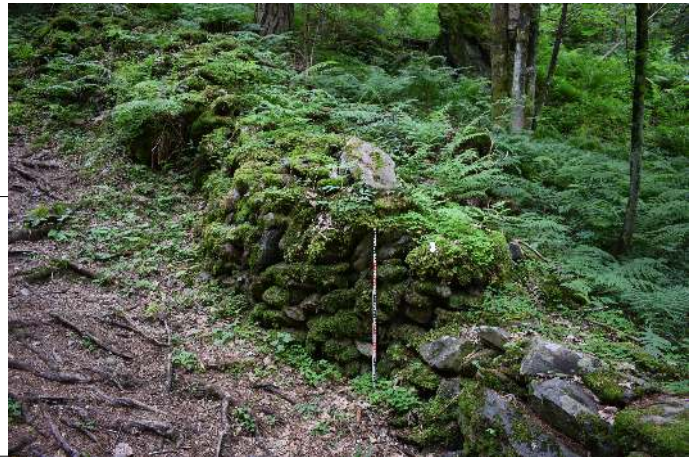
Grande struttura muraria in pietre a secco, di spessore e altezza variabile, molto degradata. Si dispone lungo la linea di pendenza del versante.

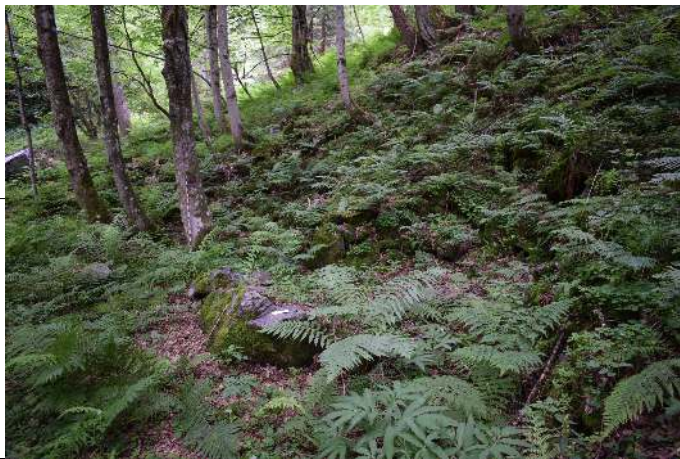
Rozzo ricovero ottenuto delimitando con grosse pietre un'area a monte della struttura PAG026. Al centro struttura da fuoco in pietre coperta da pietra piatta, con segni di uso recente.

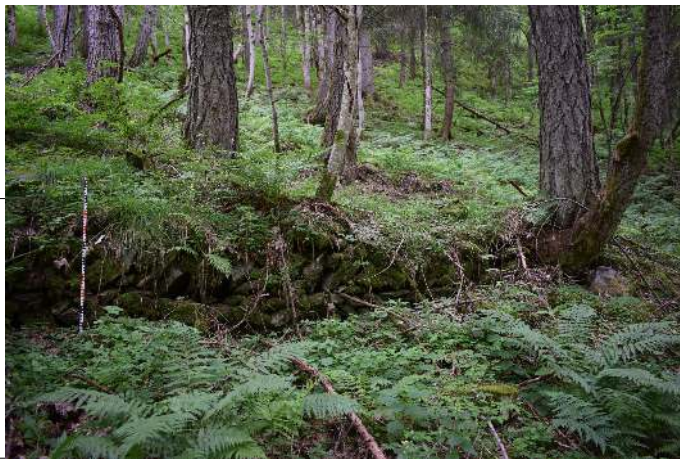
Grande muro in pietre a secco, appoggiato e parzialmente inglobato nel versante, rispetto al quale si dispone perpendicolarmente alla pendenza. Forse residuo di area terrazzata, ora inglobato dal bosco.

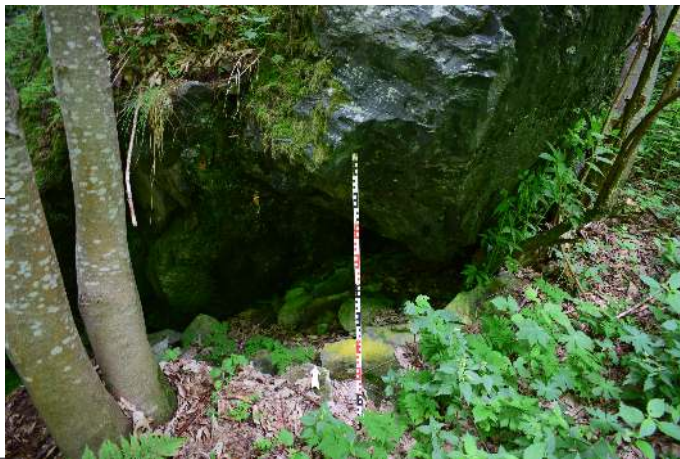
Riparo sotto grosso masso con pavimento in lastre litiche

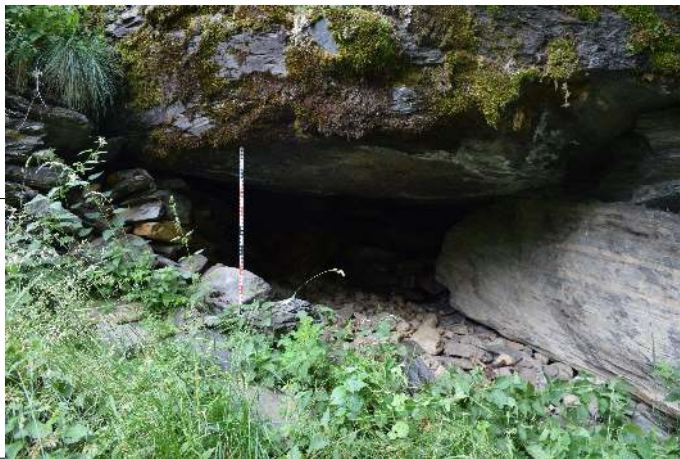
Grande riparo sotto blocco di roccia, con muratura a secco a parziale chiusura della parte ovest dell'accesso.

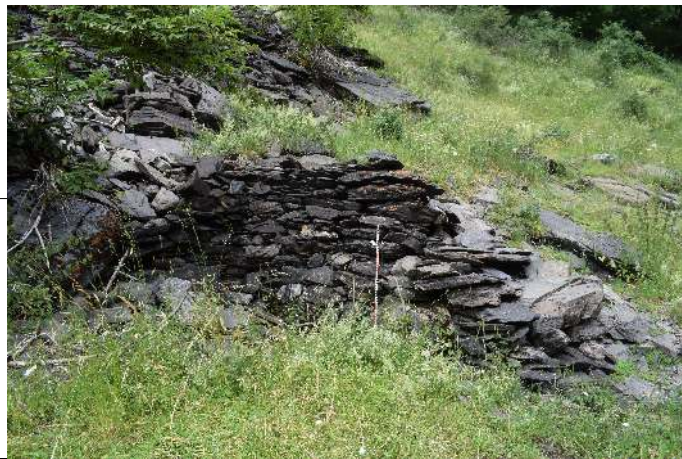
Due strutture murarie perpendicolari tra loro, probabile resto di costruzione per terrazzamenti. Ricoperto in parte da detrito di versante molto grossolano e molto selezionato, forse proveniente da muri di contenimento di terrazzamenti a monte.

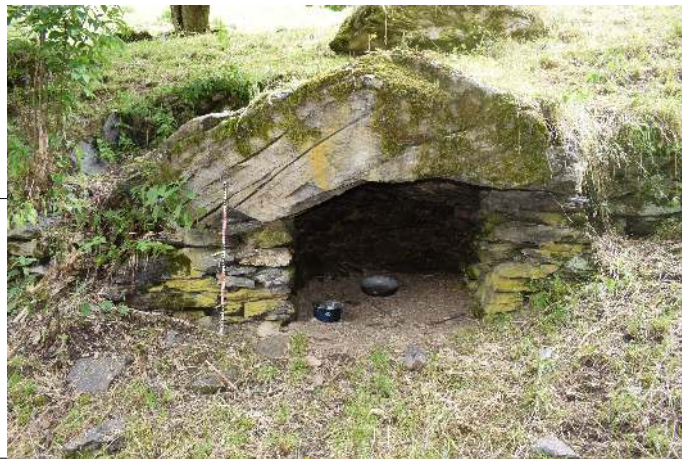
Baitello scavato nel versante, pareti controterra in murature a secco e copertura consistente in una unica, grossa lastra litica. L'area antistante presenta una piccola muratura di contenimento e una rozza area da fuoco tuttora in uso. Il baitello è attualmente usato come canile dal pastore che utilizza l'area.

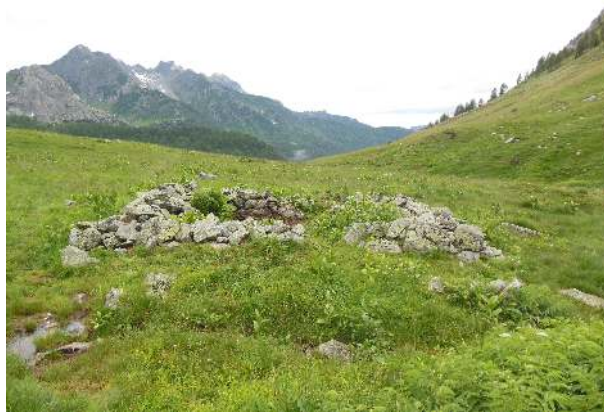
Struttura quadrangolare, definita da accumuli rettilinei di pietrame di dimensione eterogenea, che su alcuni lati prendono la forma di murature a secco più regolari. L'indagine stratigrafica condotta dal Civico Museo Archeologico di Bergamo nel 2014 ha individuato tracce di frequentazione antropica e resti di un focolare datato al XV secolo d.C. (LTL21226).

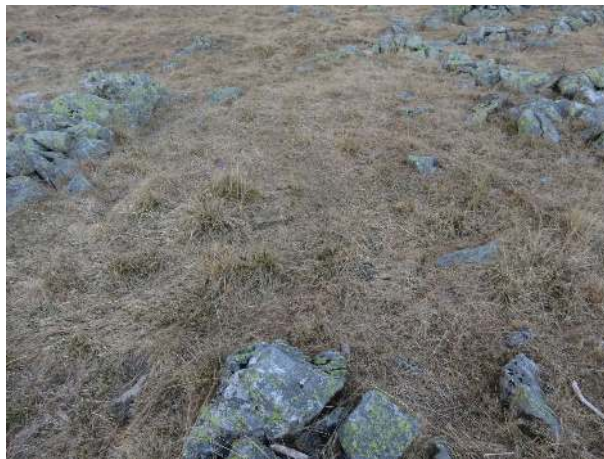
Area spietrata delimitata da accumuli lineari di pietrame, di forma ellissoide. Saggi stratigrafici del Civico Museo Archeologico di Bergamo non hanno documentato segni di attività antropica.

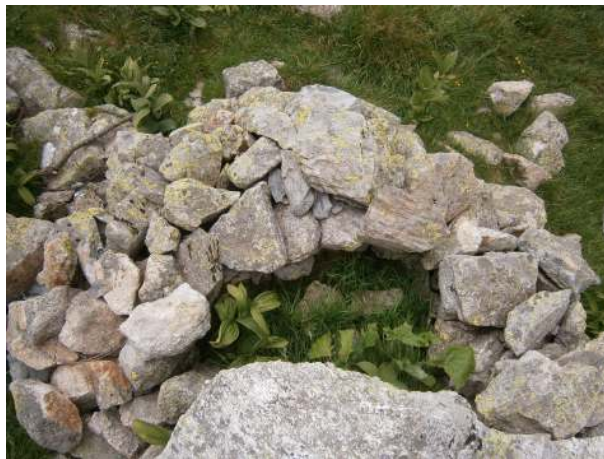
Piccola struttura in pietre a secco molto disordinate, che delimita un area coperta da un grosso masso.

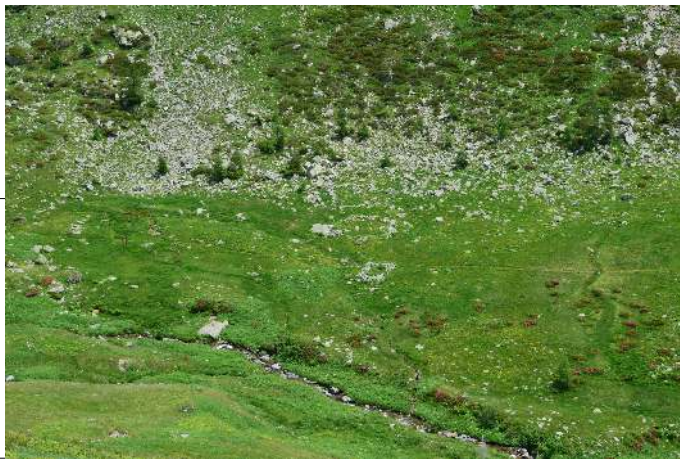
Area spietrata delimitata da accumuli lineari di pietrame, di forma subquadrangolare.

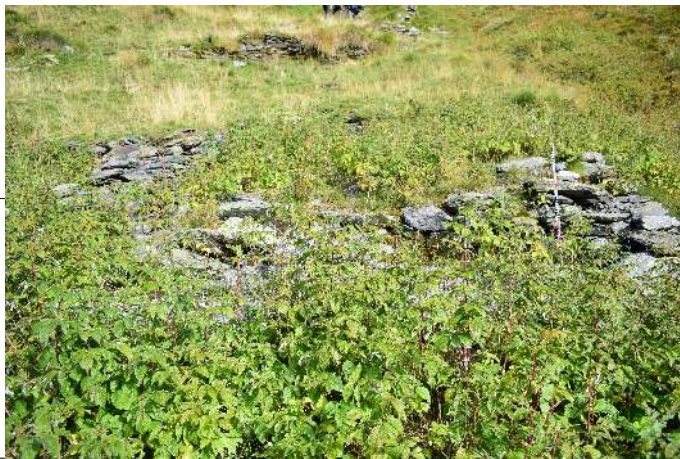
Rudere di baita in pietre a secco. Parete NNE addossata al versante, sviluppo longitudinale lungo la linea di pendenza del versante, esposta a S, pochi metri a W di un corso d'acqua. Il piano della struttura è cosparso di lastre litiche e pietrame pluridecimetrico. L'interno è diviso su due livelli da una muratura a secco, conservata in fondazione. Sul lato frontale, fuori dalla struttura c'è un accumulo di pietrame, plausibilmente di crollo.

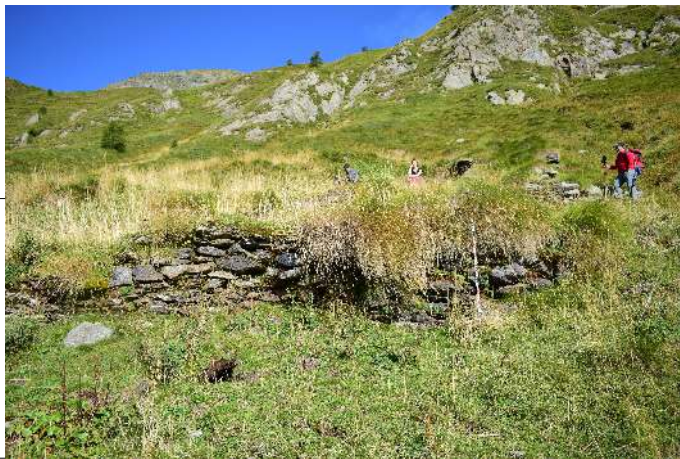
Area piana delimitata da muri in pietra a secco che trattengono il versante a monte. Forse assimilabile al "piazzale" citato in alcuni documenti riguardanti le miniere del Monte Sasso (Tizzoni 1997).

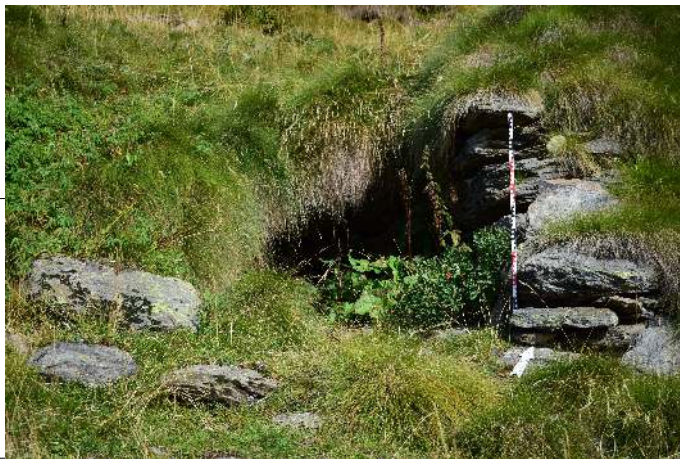
Area strutturata, con muri a secco e sostruzioni che delimitano un ripiano a monte di un forno di arrostimento del minerale. L'imbocco del forno è a valle (S), a N ci sono il piano di carico e delle murature accessorie. Il forno è costruito tagliando parzialmente il versante, con murature a secco controterra nella parte posteriore e su parte dei lati.

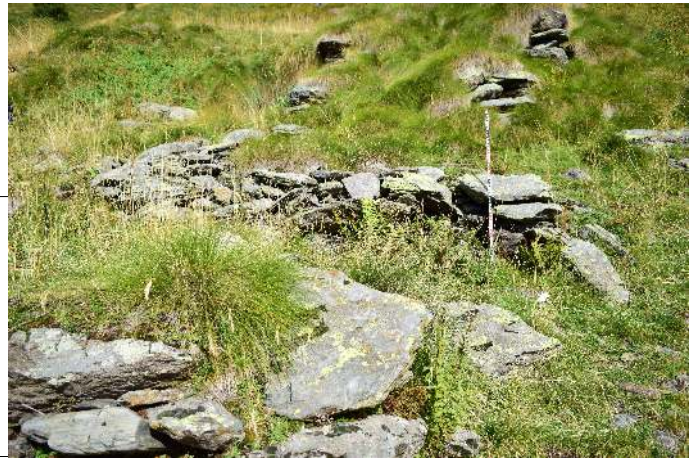
Muratura a secco di fattura molto rozza, leggermente incurvata.

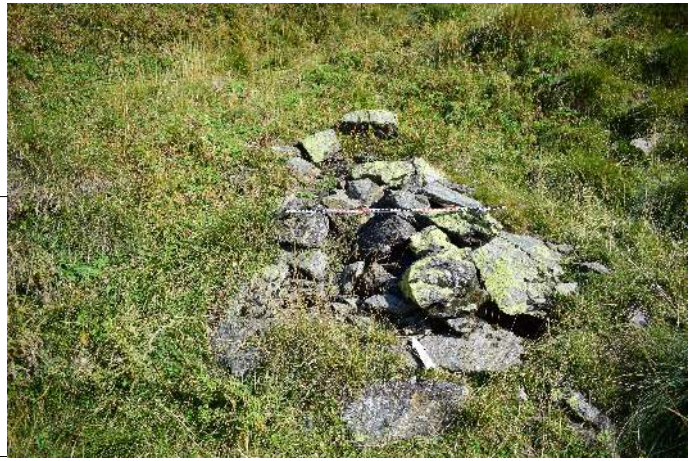
Accumulo di pietrame che potrebbe derivare dal crollo di una struttura accessoia alle vicine miniere.

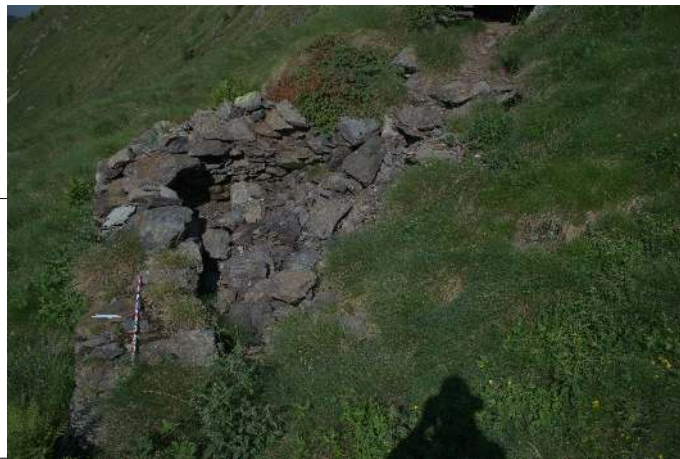
## VMS003-01

Piccolo baitello addossato al versante, costruito in pietre a secco sui lati W e S. Il lato N è illeggibile, probabilmente coperto da movimenti di versante. Murature molto rovinate, in conci di piccole dimensioni e tessiture grossolane.

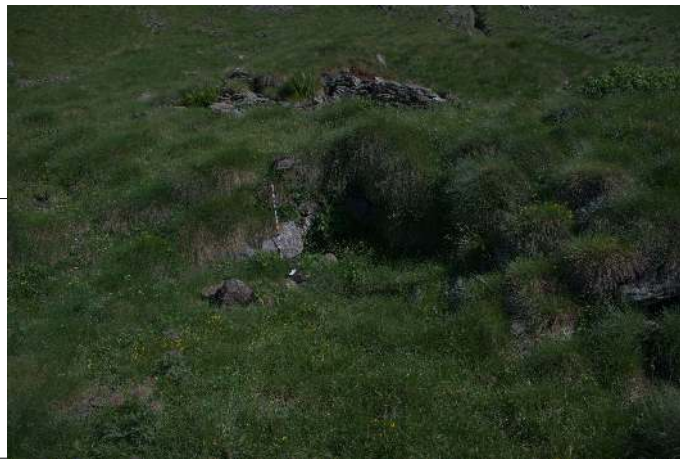
## VMS003-02

Strutture di contenimento del versante, forse in prossimità di interventi minerari.

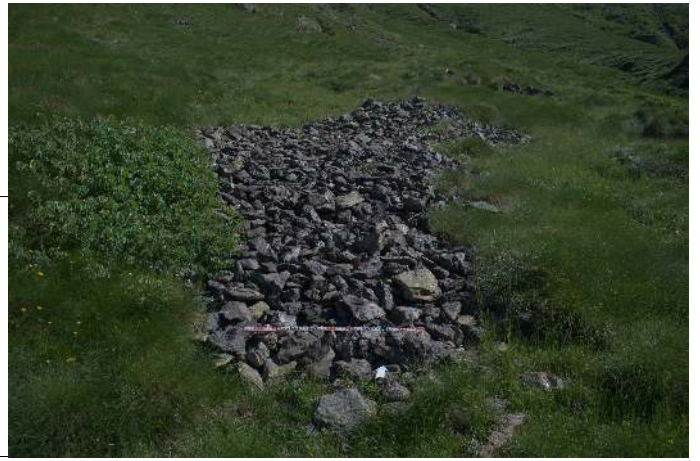
Accumulo di pietrame di pezzatura eterogenea.

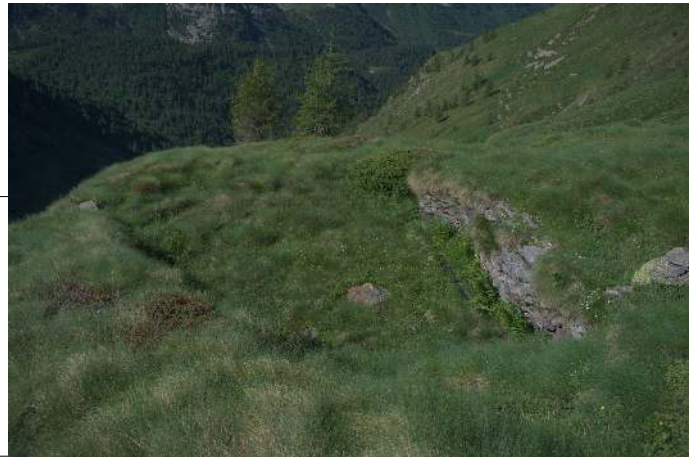
Area di forma triangolare, definita a monte da murature in appoggio al versante. Forse assimilabile al "piazzale" citato in alcuni documenti riguardanti le miniere del Monte Sasso (Tizzoni 1997).

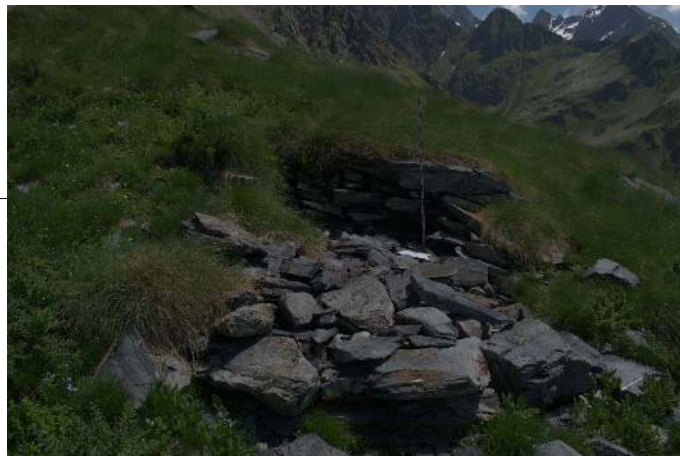
Struttura vagamente quadrangolare, si intuisce un lacerto di muro a secco sul lato E, appoggiato al versante, tagliato all'occorrenza. Il resto della struttura risulta scarsamente leggibile.

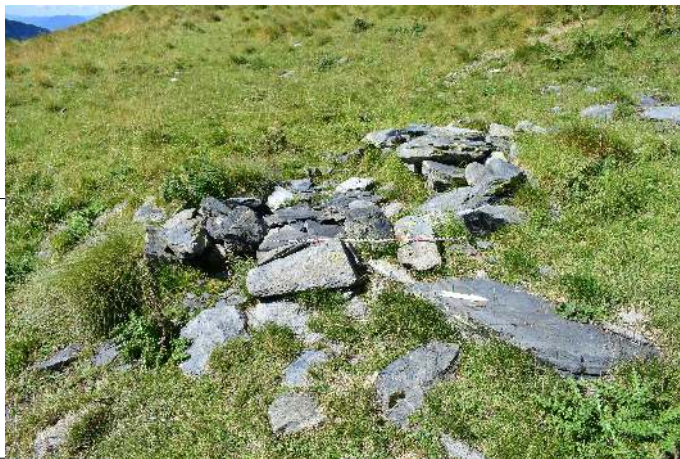
Struttura poco leggibile, forse una piccola struttura per il ricovero temporaneo di animali o umani, costruito in modo molto rozzo.

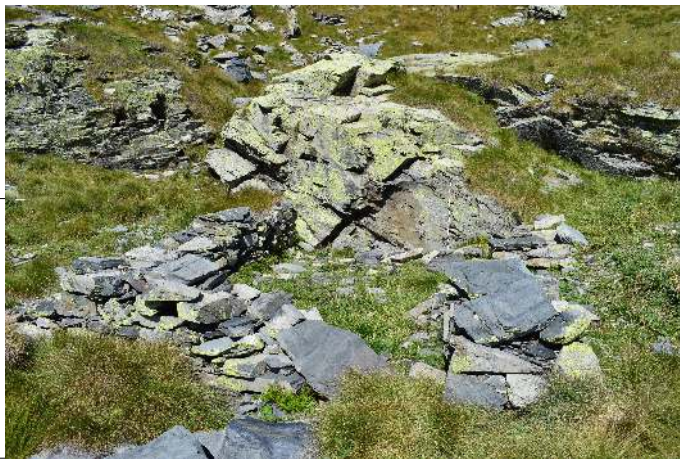
Struttura quadrangolare, orientata N-S, sfrutta un'emergenza rocciosa come parete N. Costruita in pietre a secco, con murature molto spesse formate da due filari di pietre, con piano di calpestia ricoperto di piccole lastre litiche disposte orizzontalmente. Ingresso sul lato meridionale, all'angolo SE. Sulla parete rocciosa si notano due fori, allineati verticalmente sulla mediana della struttura, probabilmente funzionali al fissaggio di parti strutturali (copertura?). Si trova in una piccola conca, delimitata a monte da grossi blocchi parte di una ampia falda detritica e a valle da una contropendenza, che garantisce una posizione riparata sul versante. Poco più a E è presente un ripiano a pascolo spietrato delimitato a valle dalla stessa contropendenza.

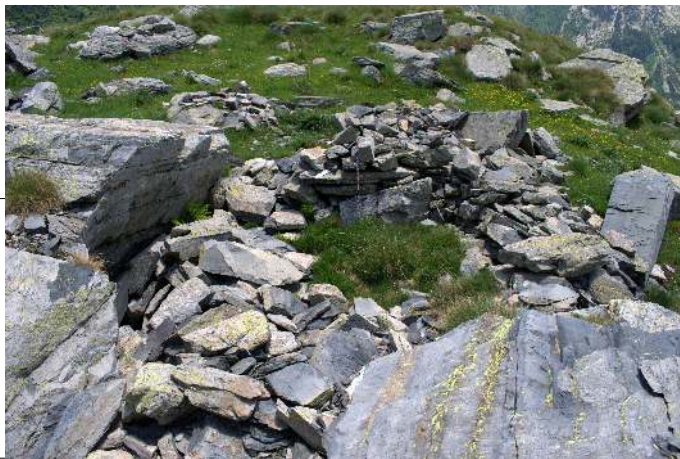
Area quadrangolare definita da murature a secco e da due grandi blocchi di pietra. Molto danneggiata, il muro N risulta sfondato e poco leggibile, probabilmente sfruttato anche come accumulo di spietramento. L'ingresso è sul lato S tra la muratura e il masso. All'angolo NE, sotto il grosso masso c'è una cavità accessibile dall'interno della struttura, ma troppo bassa per poter essere sfruttata come riparo, forse utilizzabile come magazzino.

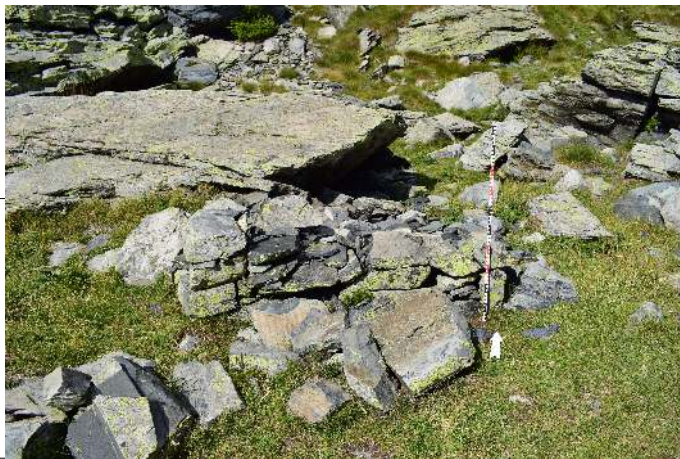
Due murature a secco perpendicolari, con un lato appoggiato ad un grosso masso (lo stesso di 01) che forma un piccolo riparo. A E sembra di intuire una prosecuzione molto rovinata delle murature. L'area delimitata dalle murature e il riparo sono ingombri di pietre e lastre decimentriche, non ordinate.

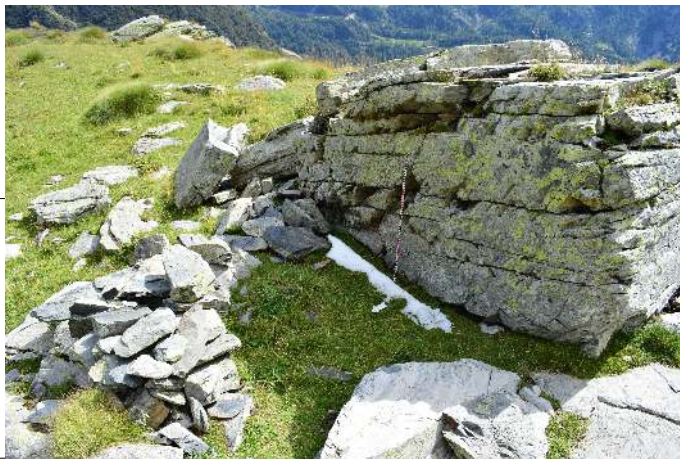
Struttura a secco composta da due murature perpendicolari molto rovinate, appoggiate ad un capo ad un grande masso. L'area delimitata risulta inerbita e con poche lastre litiche decimetriche (spietrata?).

In un masso vicino, che potrebbe delimitare l'area a W, è infissa una barretta di ferro piatta con testa incavata ad U, ripiegata verso l'alto

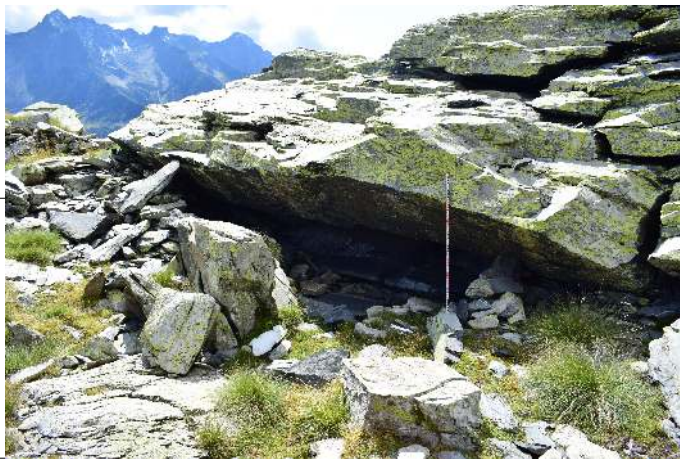
Riparo sotto enorme masso (11,2m x 3,4m), di altezza utile alla frequentazione solo per il primo metro. Il riparo è chiuso a E da grossi blocchi pluricentrici, alcuni dei quali posizionati in modo abbastanza ordinato. L'ingresso è a NE, definito da un piccolo muretto a secco abbastanza irregolare, che si trova oltre la dripline, delimitando un'area triangolare al di fuori dell'oggetto del masso.

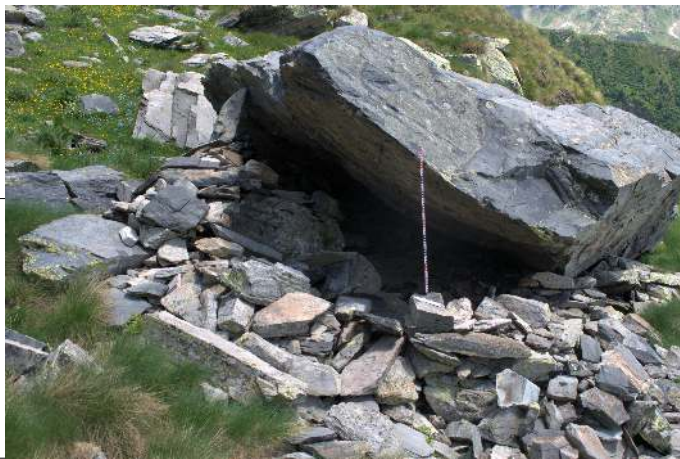
Riparo sotto grosso masso, con delimitazione dello spazio verso l'esterno tramite accumulo di pietrame decimetrico e pluridecimetrico

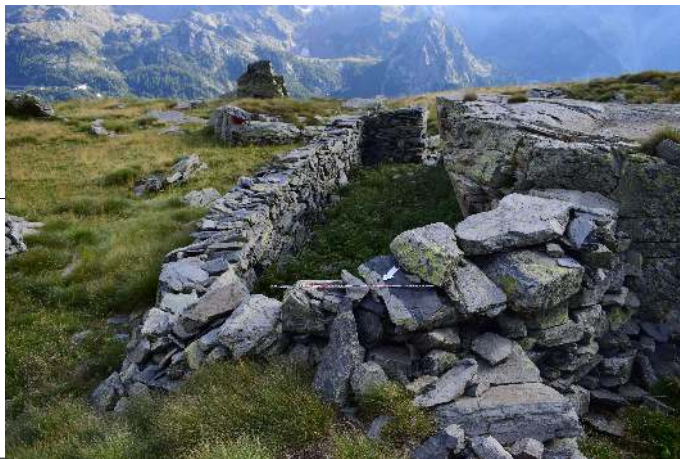
Struttura formata da murature a secco con lastre pluridecimetriche (fino a 70x40cm) appoggiate al lato E di un enorme blocco a faccia piana, che delimita la parete W, allungata a sud per altri 2 metri da una muratura a secco. L'ingresso è nell'angolo SW, l'interno è piano con pietrame e immondizie moderne, sul fondo c'è abbondante vegetazione nitrofila (ortica). Non ci sono tracce di coperture. In alcuni punti la muratura è appoggiata a grosse pietre affioranti dal terreno. L'interno è di poco sottoscavato rispetto al piano esterno.

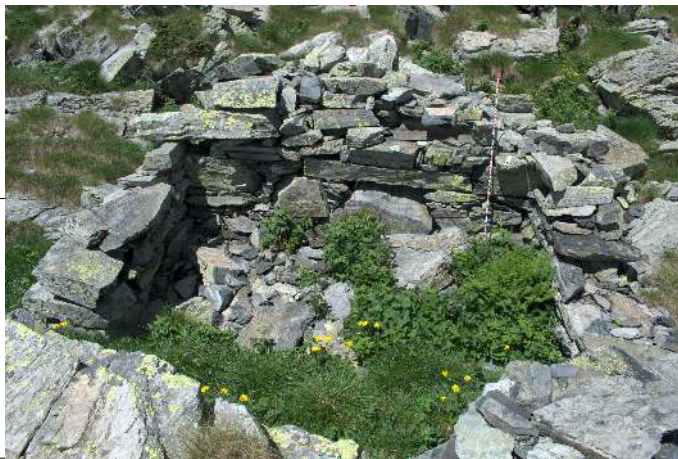
## VMS007-02

Struttura quadrangolare sul lato N di un grande masso a faccia piana, che ne definisce un lato. I lati E ed W sono chiusi da murature a secco, con ingresso all'angolo SW. Il lato N è definito da un ammasso di pietrame eterogeneo, contenuto in piccole murature a secco, impostato sopra un taglio o cambio di pendenza del versante, in cui è presente anche un grande blocco di pietra. Il lato E è leggermente sottoscalato, appoggiato ad un taglio nel versante, il lato W è costituito da grandi lastre di pietra (ca 100cm x 90cm x 25cm).

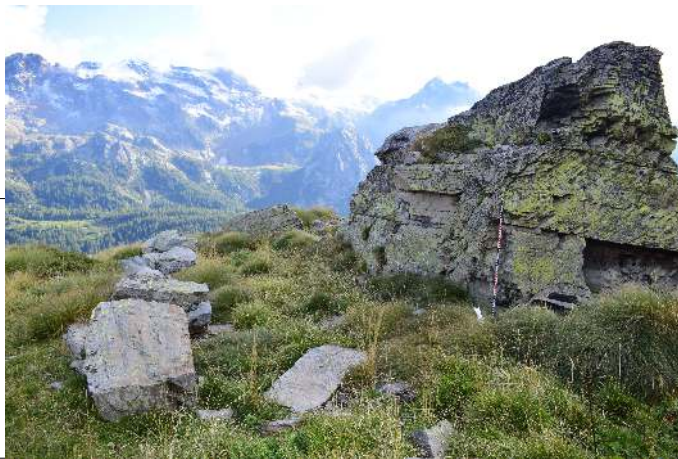
## VMS007-03

Struttura quadrangolare poco leggibile, delimitata a W da un grosso masso (5,2x2,5x3m), a S da frammenti litici di grandi dimensioni (3x2x0,8m), a E da un accumulo lineare ma molo irregolare di pietre e blocchi tra cui uno con incisione. L'ingresso è dal lato N.

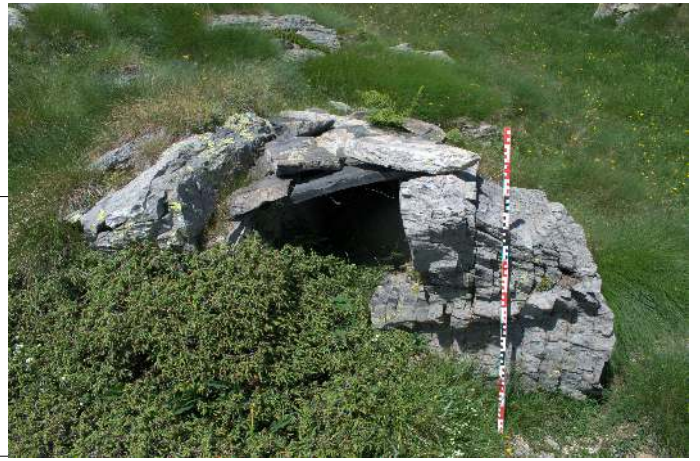
Piccola struttura ricavata coprendo con lastre litiche l'area compresa tra due blocchi litici emergenti dal terreno.

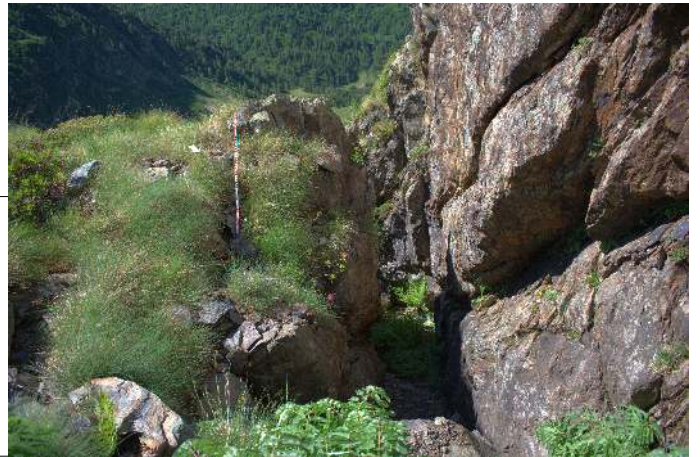
Scasso minerario a cielo aperto.

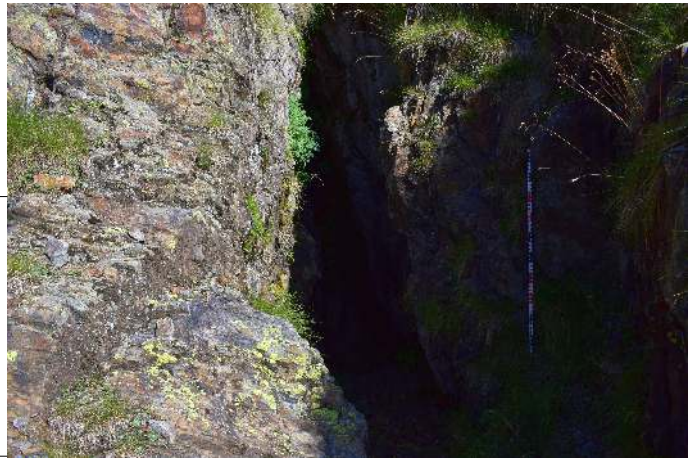
Scasso minerario a cielo aperto.

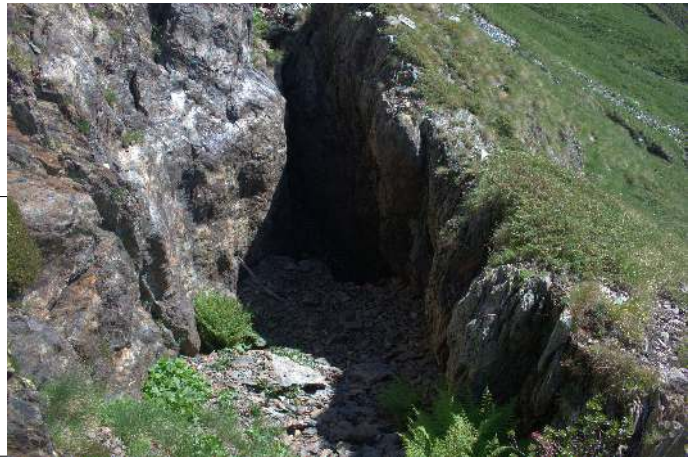
Scasso minerario a cielo aperto

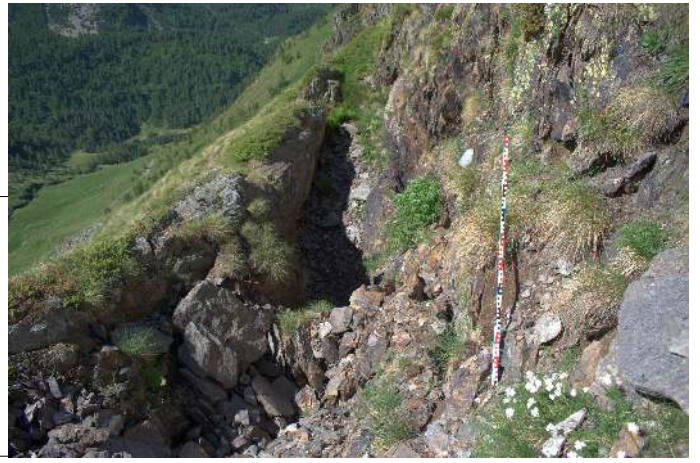
Vari scassi minerari a cielo aperto.

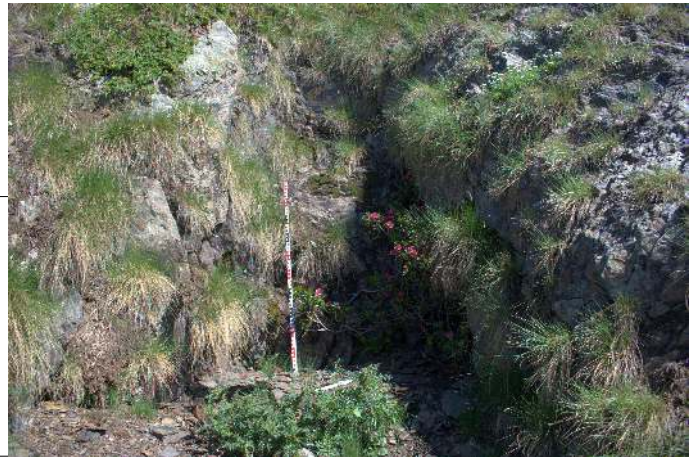
Scasso minerario a cielo aperto.

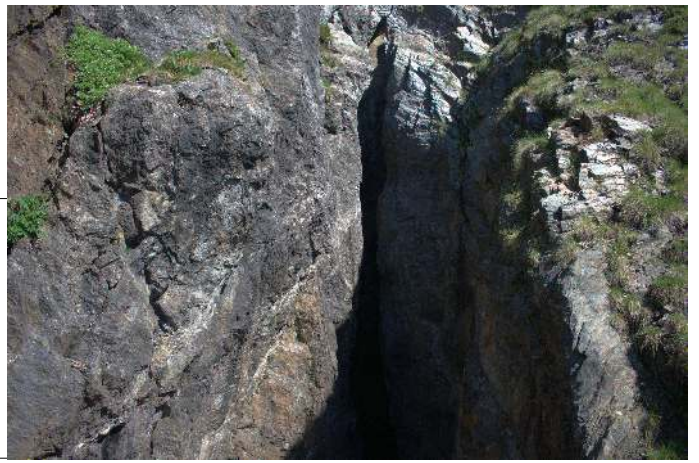
Scasso minerario a cielo aperto.
