## ARM001-01

Categoria: Carbonaia

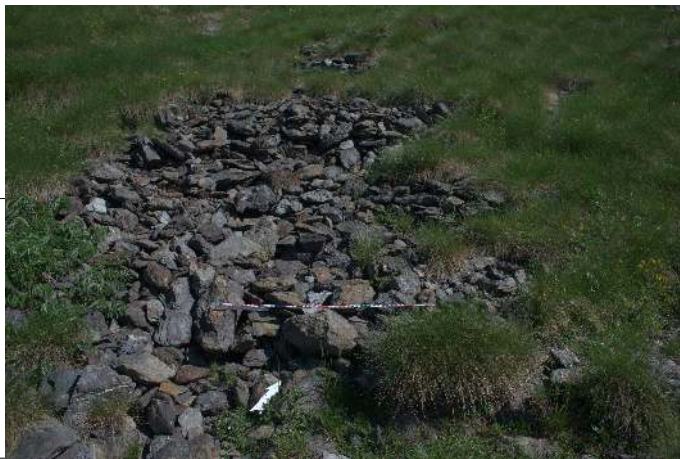
Accumulo di pietrame di pezzatura eterogenea.

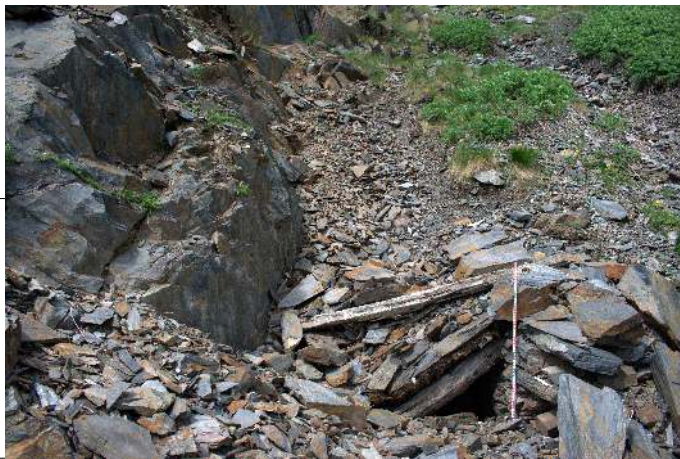
Ingresso di galleria mineraria, crollato e inaccessibile. Si riconoscono parti di sostegni lignei e lacerti di murature a secco.

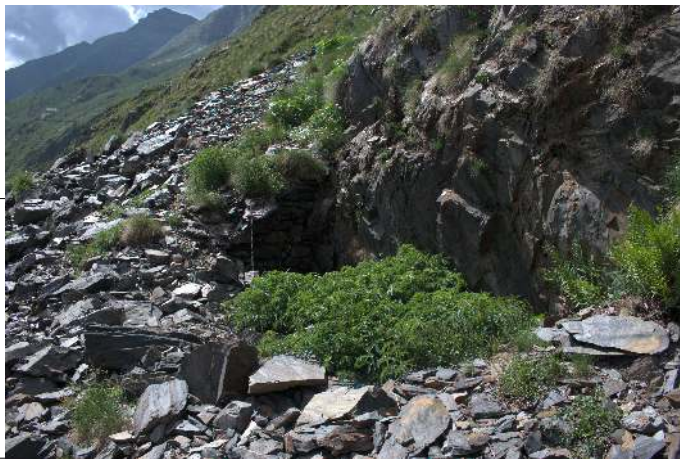
## VMS009-02

Struttura quadrangolare in appoggio a parete rocciosa, che la delimita sul lato N. Il lato W è delimitato da un muro a secco molto degradato. I restanti lati sono poco leggibili a causa di un vasto accumulo di pietrame che ha obliterato la zona.

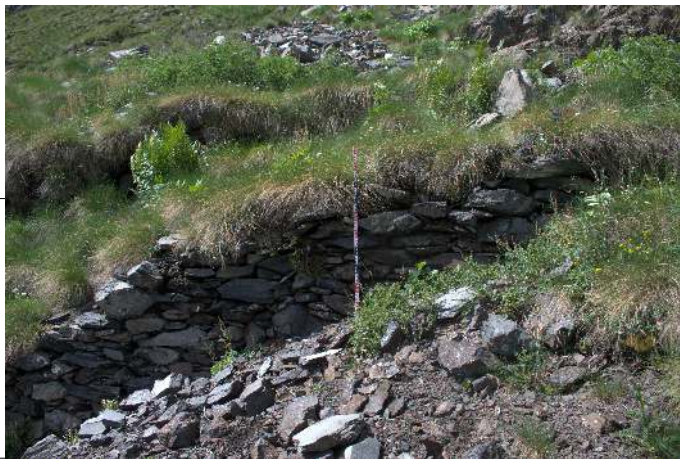
## VMS009-03

Muratura a secco di sostegno al versante, dlimitante un'area probabilmente d pertinenza della miniera, al momento obliterata da un accumulo di pietrame.

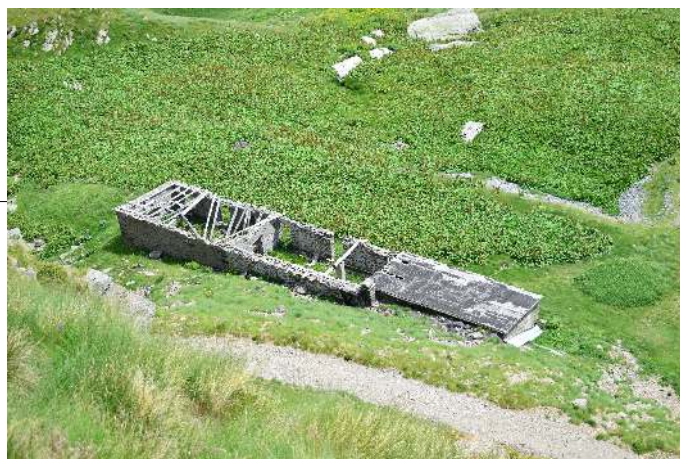
Grande edificio in pietre e cemento, formato da tre vani regolari, divisi e con accesso indipendente. Solo quello occidentale conserva ancora la copertura in lamiera e impalcato ligneo, che risulta crollata negli altri.

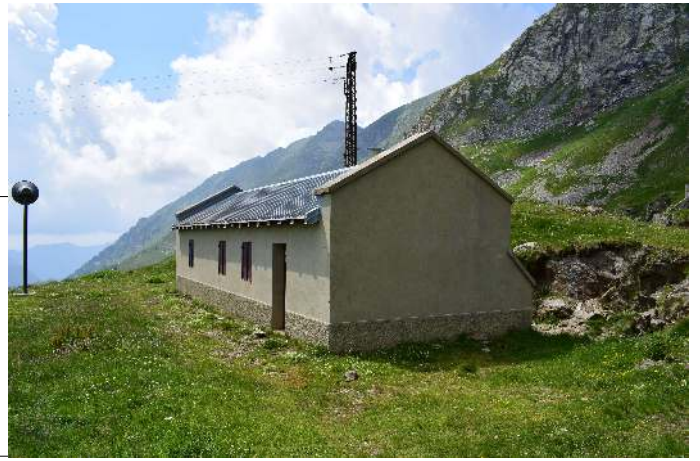
Baita in muratura intonacata con tetto in lamiera. Non accessibile.

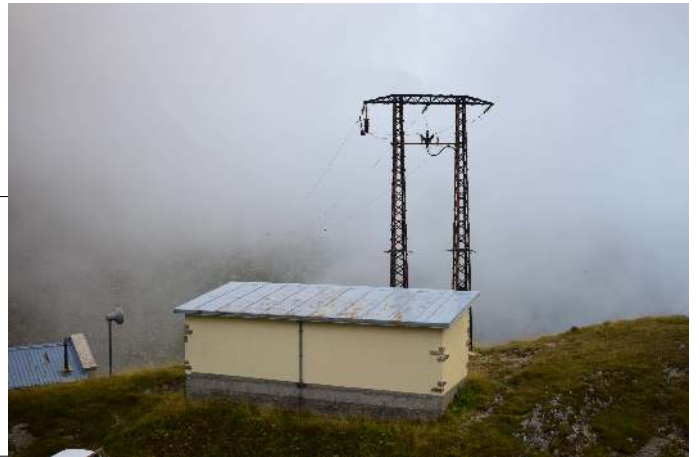
## VMS011-02

Struttura quadrangolare in muratura intonacata e tetto in lamiera. Non accessibile.

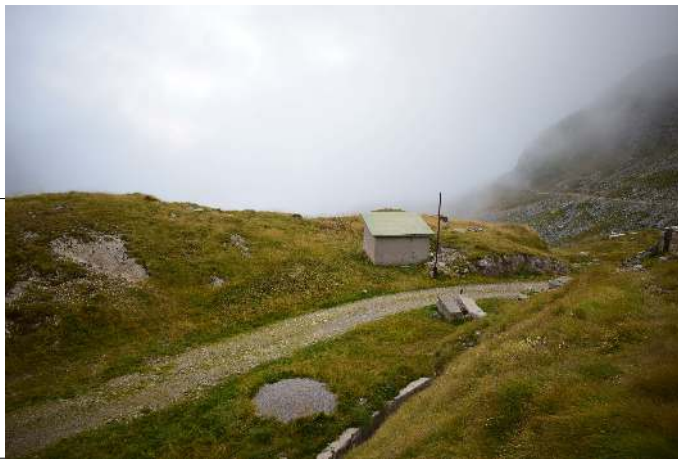
## VMS011-03

Struttura quadrangolare in muratura intonacata e tetto in lamiera. Non accessibile.

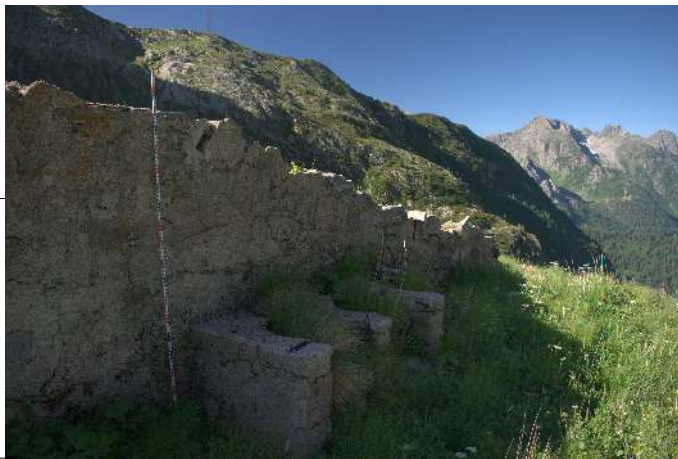
## VMS011-04

Rudere di baita in pietre e cemento, si conserva solo una parete con strutture in cemento probabilmente cucine a camera chiusa. Il resto della struttura è rasato ma ancora intuibile sul terreno. Correlabile con il cantiere della diga del Diavolo.

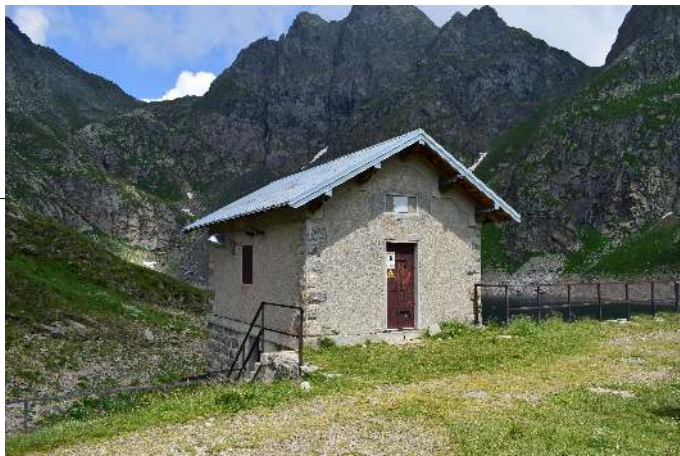
## VMS011-05

Struttura quadrangolare in muratura intonacata e tetto in lamiera. Su due livelli, funzionale al controllo della diga del Diavolo. Non accessibile.

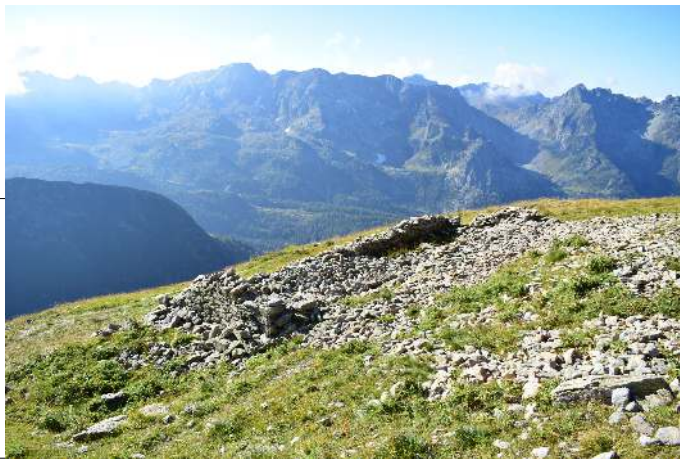
## VMS013-01

Rudere di baita rettangolare, in murature a secco costituite da pietrame eterogeneo ma ben squadrato e messo in opera in modo abbastanza accurato. Orientata NE-SW, con ingresso sul lato SE, definito esternamente con un muretto di sostruzione a L che delimita un'area piana davanti alla porta. Muratura crollata all'interno della struttura, che è sottoscavata sul lato NW, adiacente ad una falda detritica, Non ci sono tracce della copertura.

Adiacente al lato NE c'è un'area piana, sottoscavata nel versante a monte e delimitata a valle da un rozzo muro a secco

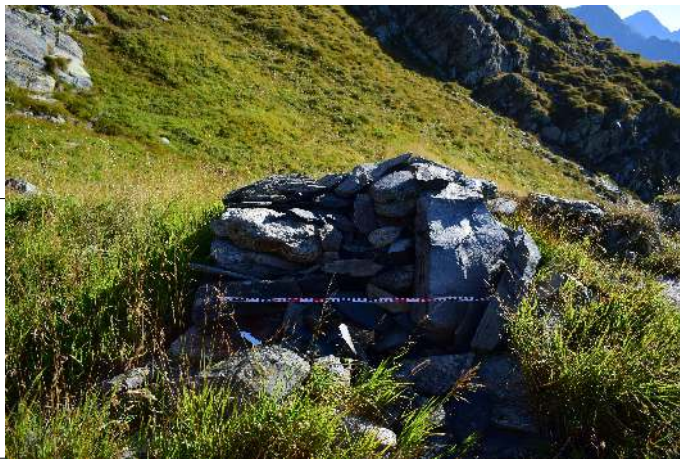
Accumulo di pietrame, probabile residuo di struttura quadrangolare.

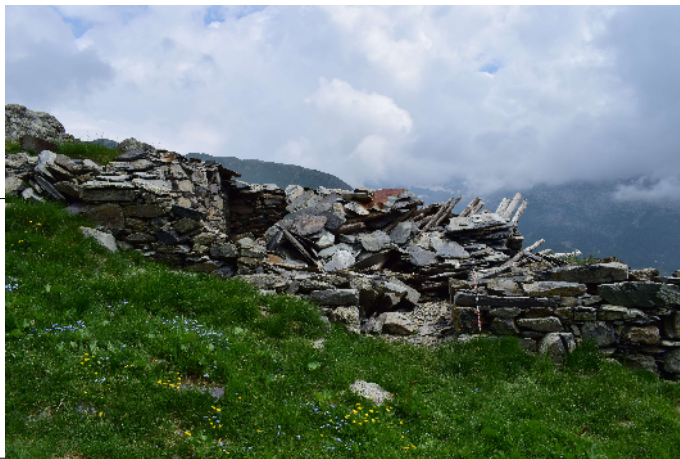
## VMS020-01

Baita crollata nell'inverno 2020. Originariamente costruita in pietre a secco, con tessiture curate e regolari di conci sbozzati alternati a lastre litiche tabulari. tetto in piode su impalcato ligneo e palo centrale. Finestra sul lato W. Costruita controversante sul lato E.

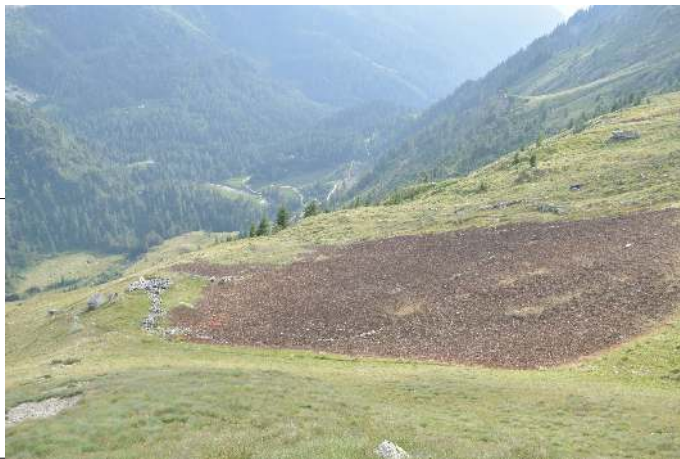
## VMS020-02

Grande recinto in pietre a secco, di forma ellissoidale irregolare. L'area viene ancora utilizzata per il confinamento di greggi di ovini, tramite l'utilizzo di recinzioni mobili elettrificate e su un'estensione che travalica i limiti del recinto, ben definita dalla massiccia presenza di flora nitrofila.

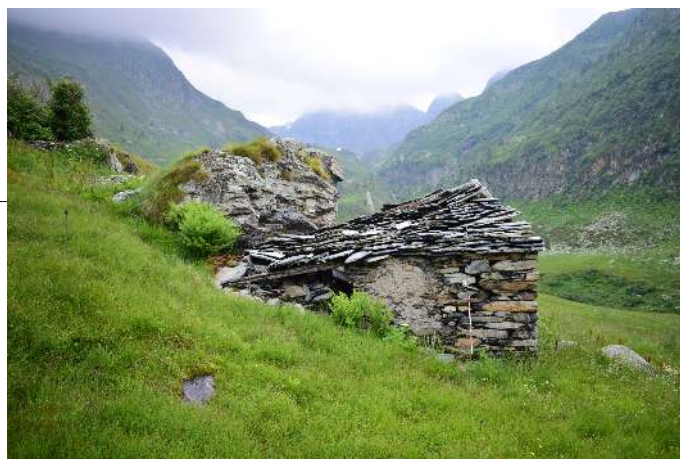
## VMS023-01

Baita in stato di abbandono, orientata N-S, con parete N addossata ad un grosso masso sporgente dal versante. La copertura, in pioda con travature lignee e palo di sostegno centrale, è ancora in posto ma in avanzato stato di degrado, con un'inizio di crollo nella parte settentrionale. Muratura tamponata con malta solo sporadicamente, conci di piccole dimensioni alternati a pietre lunghe e piatte, tessiture regolari. Ingresso sul lato E. Sono presenti due finestre sul lato S, abbastanza piccole e poste in alto verso il tetto, probabilmente utilizzate per il deflusso dei fumi. Un'altra finestra, più ampia, è sul lato W. Presenza di anello in ferro per sigagna, ma senza area da fuoco riconoscibile.

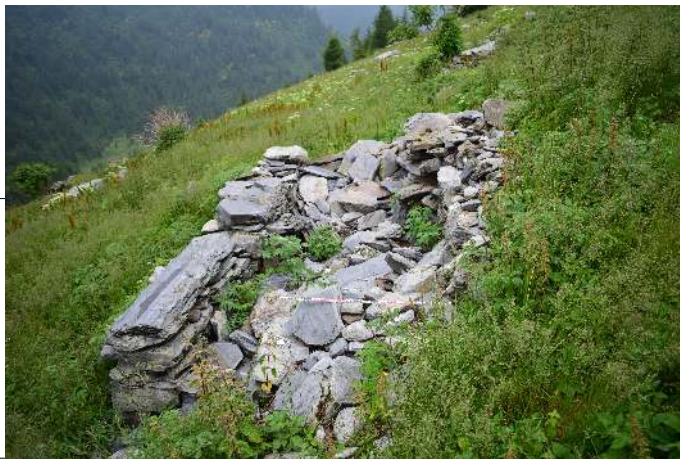
Struttura quadrangolare orientata E-W, murature in pietre a secco. L'interno risulta ingombro di pietre di crollo dalle pareti e forse alcune piode della copertura. Il lato N è addossato al versante, probabilmente in un taglio. L'ingresso è sul lato W.

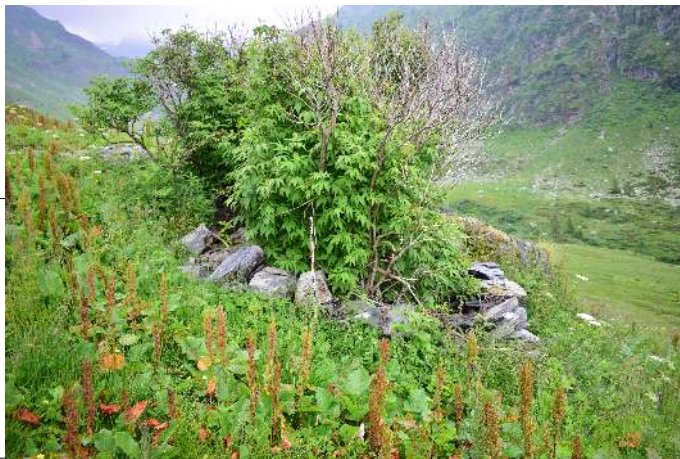
Piccola struttura quadrangolare in muratura a secco appoggiata a dei massi a monte della baita 01. Probabile struttura accessoria d'alpeggio. Si rinvencono dei resti di lamiera, probabilmente pertinenti ad una copertura della struttura.

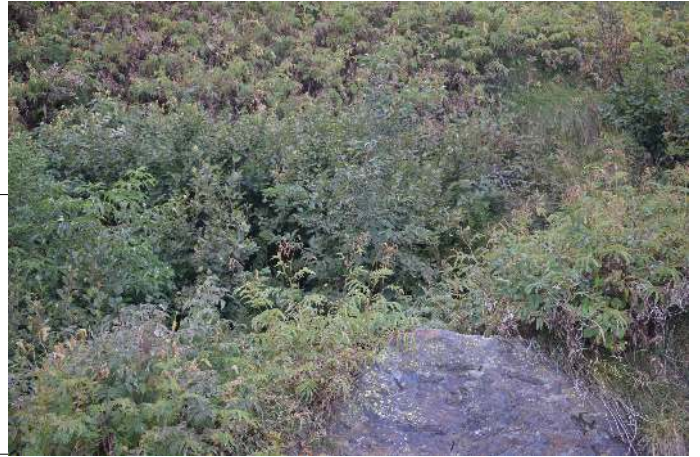
## VMS024-02

Forno di torrefazione del minerale ferroso, invaso dalla vegetazione.

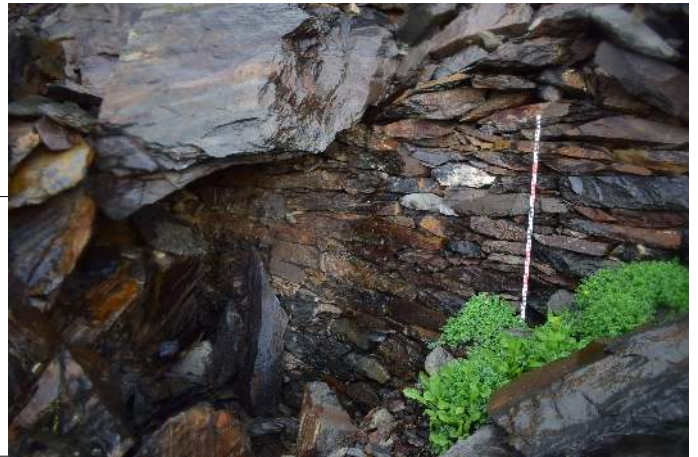
## VMS025-01

Imbocco di miniera occluso dai detriti, con sostruzione laterale in muratura a secco.

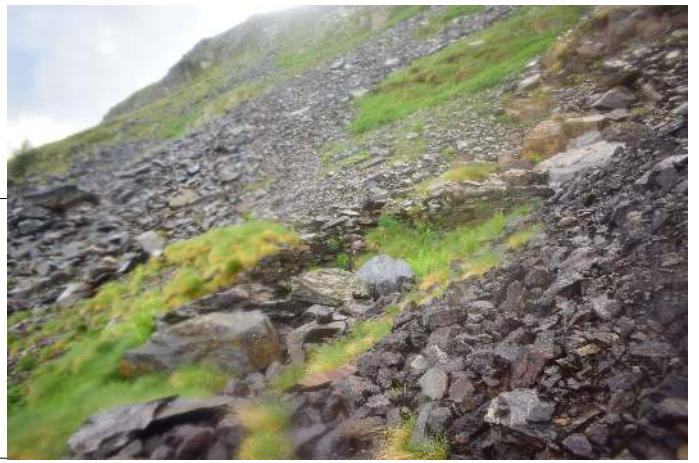
## VMS025-02

Imbocco di miniera occluso dai detriti.

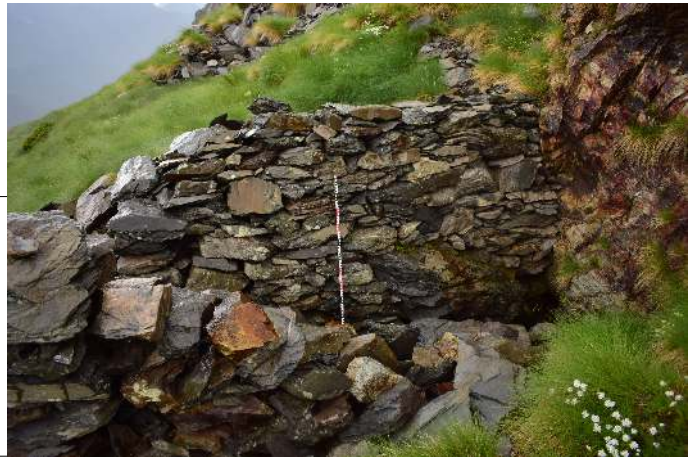
## VMS025-03

Imbocco di miniera occluso dai detriti, con murature a secco di rinforzo laterale.

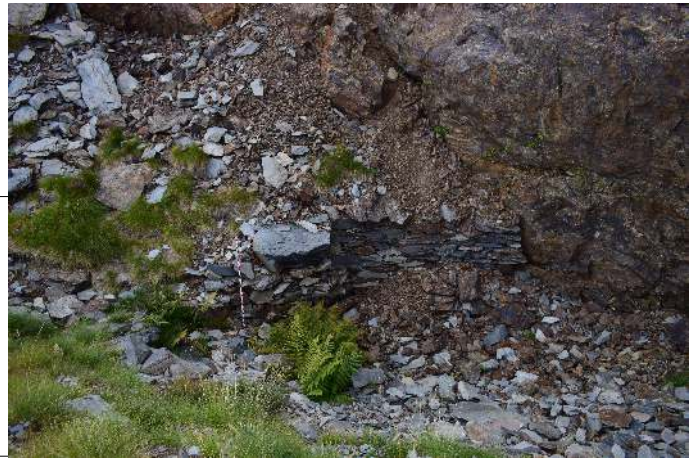
## VMS025-05

Imbocco di miniera occluso dai detriti, con sostruzioni in pietre a secco.

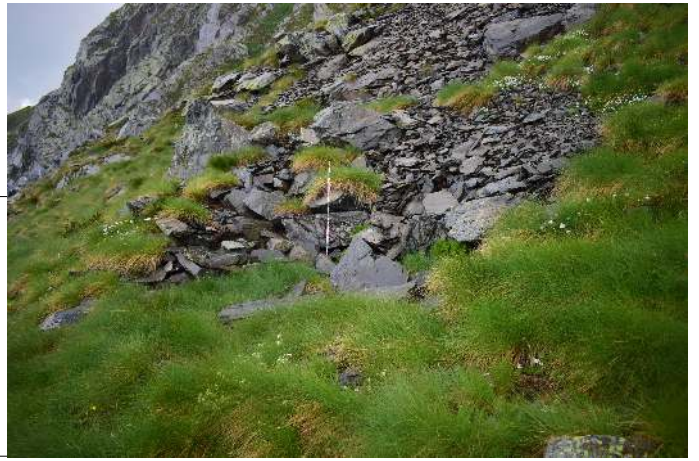
## VMS025-06

Probabile imbocco di miniera occluso dai detriti.

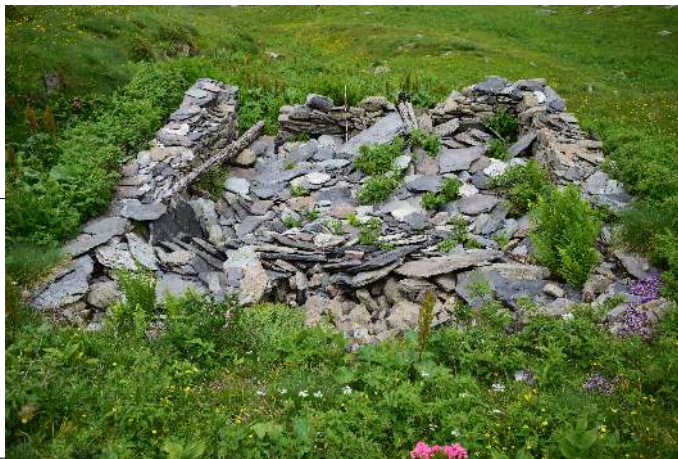
## VMS027

Baita diruta, orientat E-W, con muratura appggiata ad un taglio nel versante sul lato E e nella parte orientale dei lati N e S. Ingresso all'angolo SW. Copertura in piode collassata all'interno della struttura, si conservano solo parzialmente le travature lignee, costituite da tronchi interi poco lavorati (residui di corteccia e residui di rami non asportati. Sulle travature si individua la presenza di chiodi in ferro di fattura industriale.

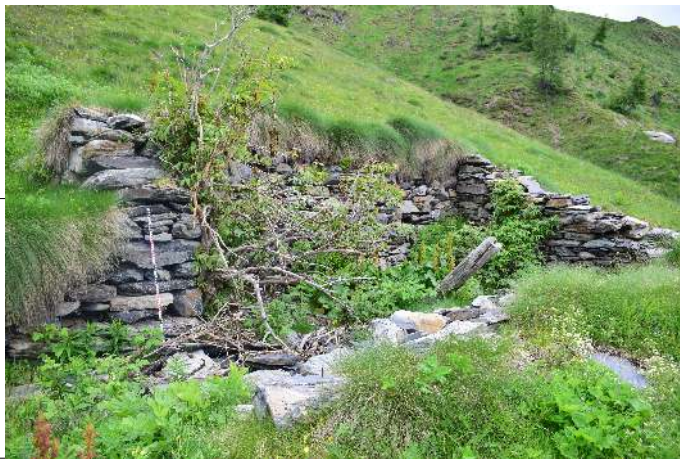
## VMS033

Baita diruta, costruita in appoggio al versante sul lato N e parte dei lati E ed W, con murature a secco impostate in tagli controterra, anche il lato S risulta leggermente sottoscavato. Il lato N si conserva per buona parte in alzato, e ha delle pietre sporgenti verosimilmente utilizzate per appoggio della struttura di copertura. Si conservano parti della travatura lignea di copertura e piode del tetto collassate all'interno della struttura. L'ingresso è sul lato W, affacciato su un'area pianeggiante delimitata da un muro controversante connesso alla struttura principale.

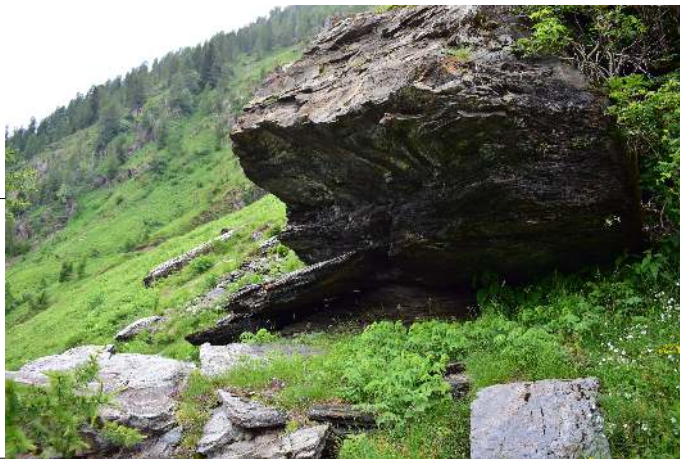
## VMS034

Riparo sotto grossa roccia, con pianetto inerbito antistante, definito da lastre litiche disposte orizzontalmente.

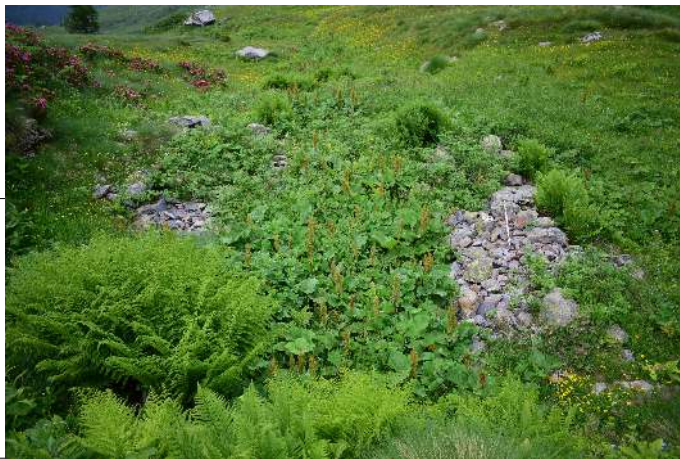
## VMS038

Piccolo ricovero sotto a sporgenza rocciosa che ne delimita il lato S. Visibile solo un corso murario a secco, molto scomposto. La struttura risulta obliterata da accumuli di pietrame (spietramento?) sui lati N e S e non si individuano tracce di possibili elementi di copertura.

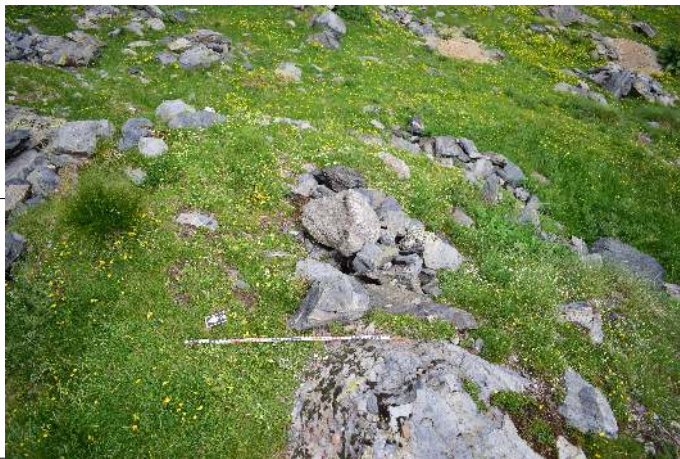
Struttura circolare, definita da massicce murature in pietre a secco completamente inerbite, costruita in appoggio ad un grosso masso sporgente dal versante. La parte orientale risulta la meglio leggibile, si intuisce un'apertura sul lato S, a valle. L'area interna è ingombra di pietrame accumulato in modo caotico. La struttura è di difficile lettura ma sembra essere riconducibile alla tipologia dei forni di arrostitimento dei minerali ferrosi presenti nell'area circostante. Nelle vicinanze della struttura non ci sono tracce affioranti di presenza di minerale ferroso.

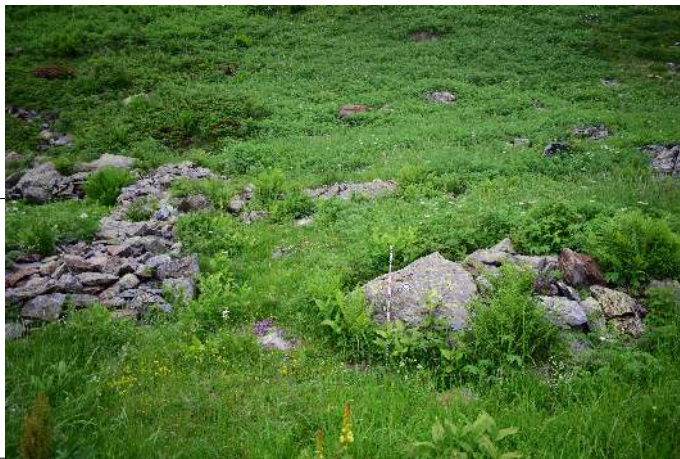
## VMS042-01

Ruderi di baita invasi dalla vegetazione, il lato NE è costruito controterra, sottoscavato rispetto al versante. Non si individuano tracce della copertura. La struttura è difficilmente leggibile da terra, si apprezza meglio nelle ortofoto storiche del 1975, già in rovina.

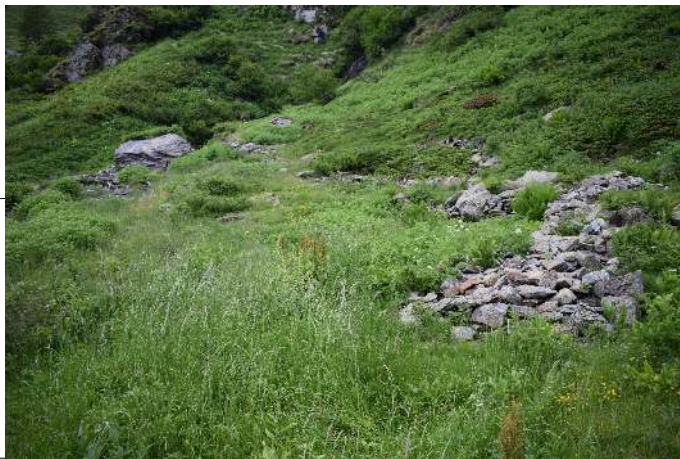
Rudere di baita, in pietre a secco in posa poco accurata, parzialmente obliterata da accumuli di pietrame. L'interno è caratterizzato dalla presenza di blocchi di pietra di medie dimensioni in accumulo caotico. Il lato NE sembra sottoscavato, con muratura in appoggio al versante. Non si individuano tracce della copertura. La struttura è difficilmente leggibile da terra, si apprezza meglio nelle ortofoto storiche del 1975, già in rovina.

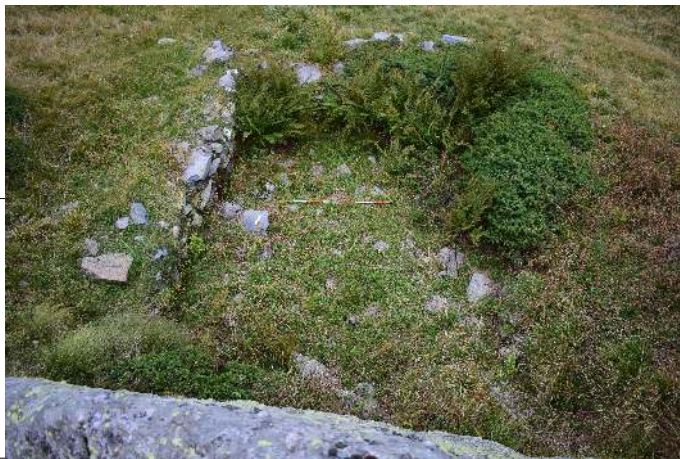
## VMS043-01

Baita percepibile in fondazione, costruita in appoggio ad un grosso masso, che definisce il lato N della struttura. Preseza di un foro a circa 2m di altezza nella pietra, probabile incavo per una trave di colmo. Struttura in pietra a secco orientata N-S, quadrangolare, con ingresso all'angolo SE. Non c'è traccia di elementi della copertura, le murature sembrano rasate in modo regolare e sono in conci eterogenei, appoggiate alle pareti di un taglio che definisce l'ingombro laterale della struttura. Nell'angolo SW si riscontra, tramite indagine stratigrafica, la presenza di un focolare strutturato. Frustoli carboniosi dal suo livello di fuoco sono stati datati tra età moderna e contemporanea.

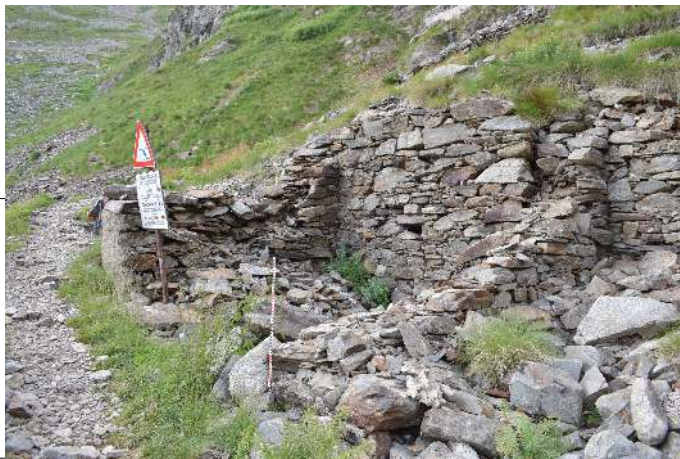
## VMS049-01

Struttura quadrangolare in muratura in pietre e cemento, diviso in 3 vani. Si conserva l'alzato soprattutto nella parte posteriore, appoggiata al versante. GLi altri lati sono crollati in varia misura.

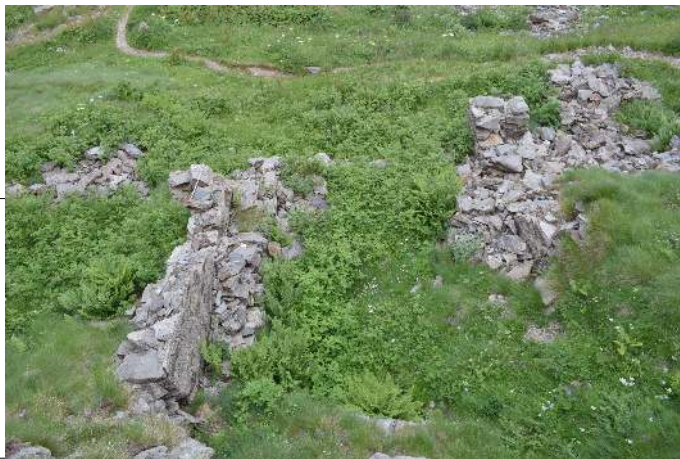
## VMS049-02

Struttura in pietre a secco, appoggiata al versante nella parte posteriore, ai cui lati si appoggiano le due strutture 01 e 03, da cui differisce per il tipo di tessitura muraria. Risulta meno conservata rispetto alle altre e le murature sono di diversa fattura, a secco e con conci più eterogenei e tessiture meno ordinate.

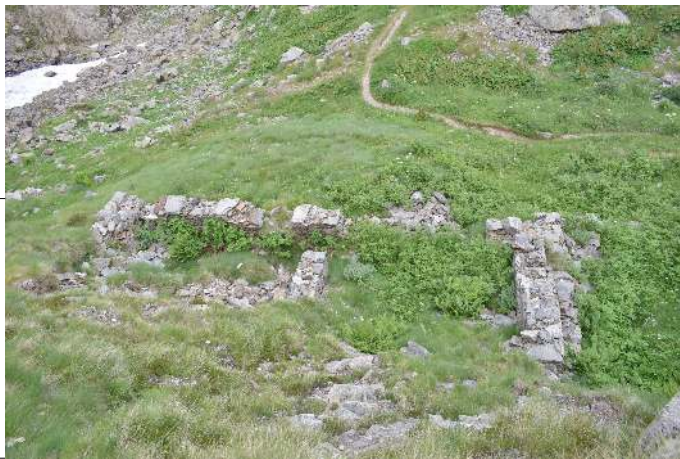
## VMS049-03

Struttura quadrangolare in muratura in pietre e cemento, divisa in 2 vani, con unico ingresso. Si conserva l'alzato soprattutto nella parte posteriore, appoggiata al versante. GLi altri lati sono crollati in varia misura.

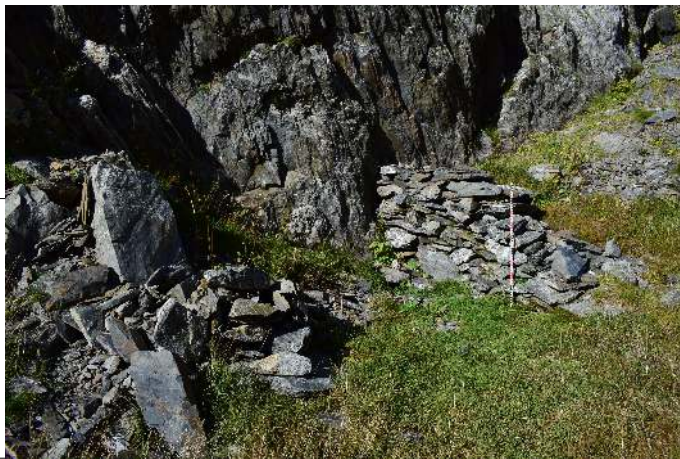
## VMS053

Struttura muraria in pietre a secco appoggiata ad una parete rocciosa verticale, nelle vicinanze del passo di Venina. Orientata SW-NE. Poco più a S si intuisce una seconda struttura molto rovinata. Probabile leacerto di una struttura quadrangolare addossata alla parete? Circa 10m a SE si rileva una grossa lente di materiale di origine minerario (scorie e frammenti di minerale ferroso), che sembra posizionata in un'area quadrangolare incavata nel piano.

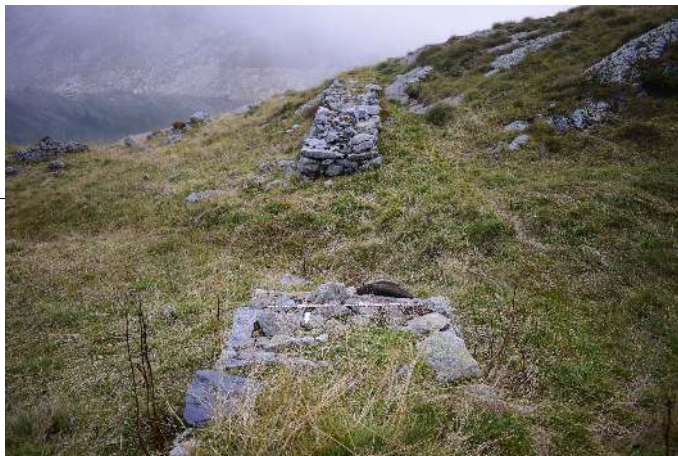
## VMS058

Muratura a secco, di buona fattura. Sostruzione di un sentiero perilacustre relativo alle attività della diga. Cesura nel mezzo, forse posteriore alla sua costruzione, praticata per accedere con più comodità ad una vallecola situata direttamente ad W della struttura.

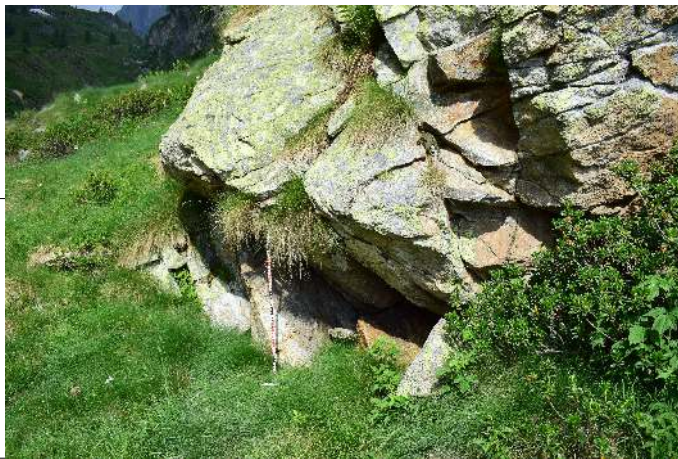
Riparo sotto roccia senza tracce di azione antropica.

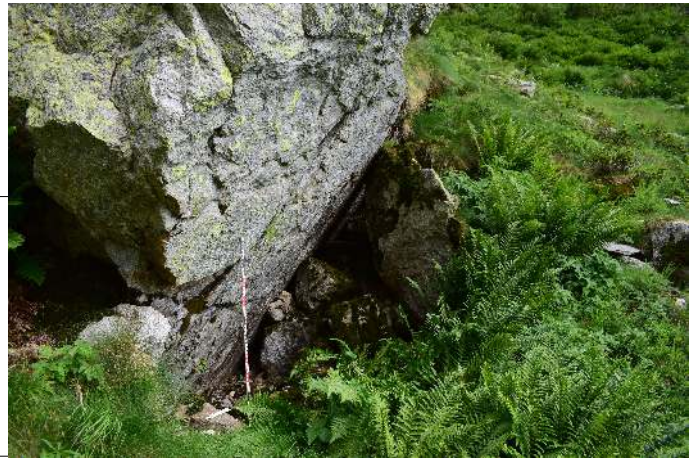
Riparo sotto grande masso, poco strutturato.

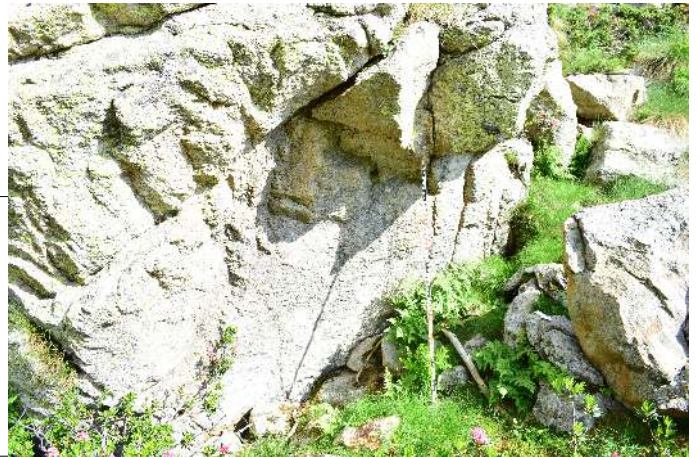
Piccolo riparo con struttura in pietre sul lato sud-ovest.

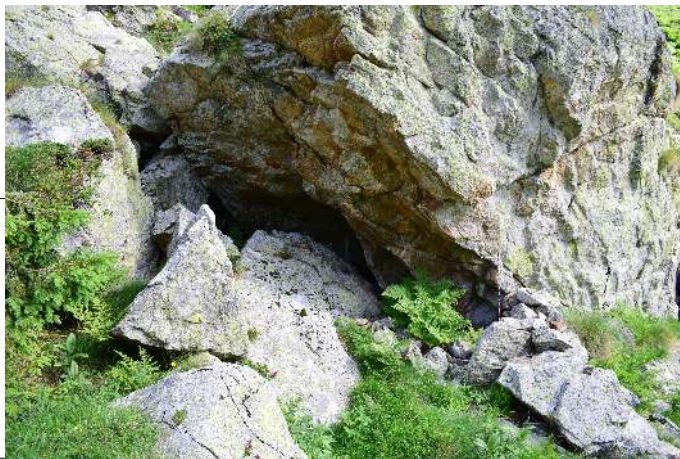
Riparo con rozza muratura a chiusura del lato ovest.

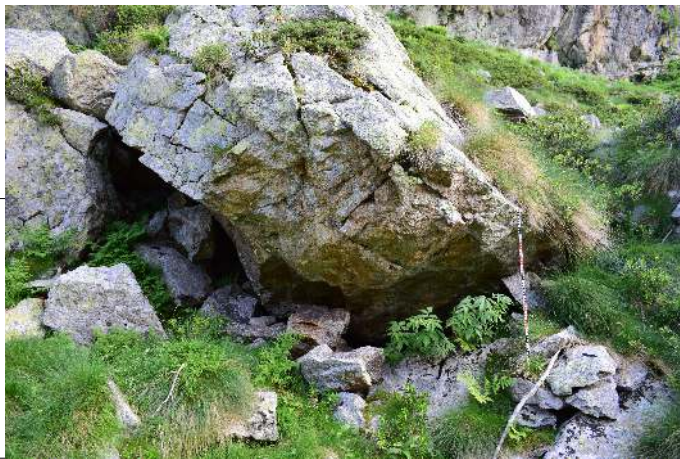
Riparo con blanda sistemazione dell'area coperta da un grosso masso.

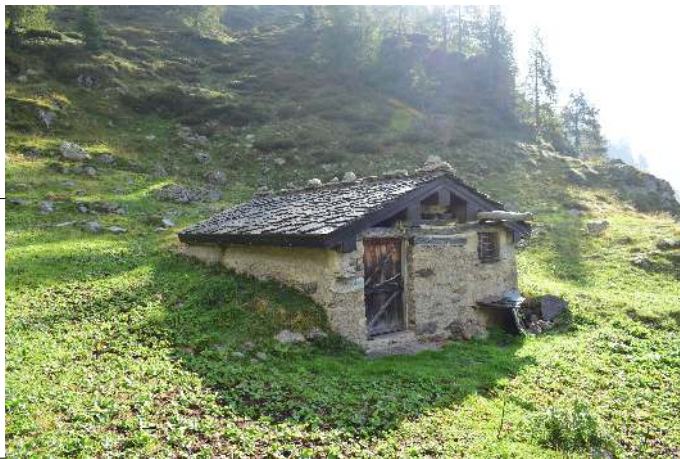
Baita costruita in pietre intonacate, tetto in lamiera e piode sottili. Non accessibile.

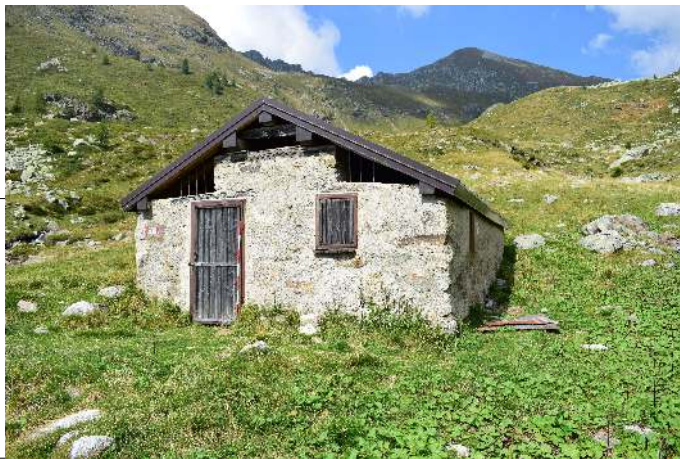
Baita in pietre intonacate con tetto in lamiera. Non accessibile

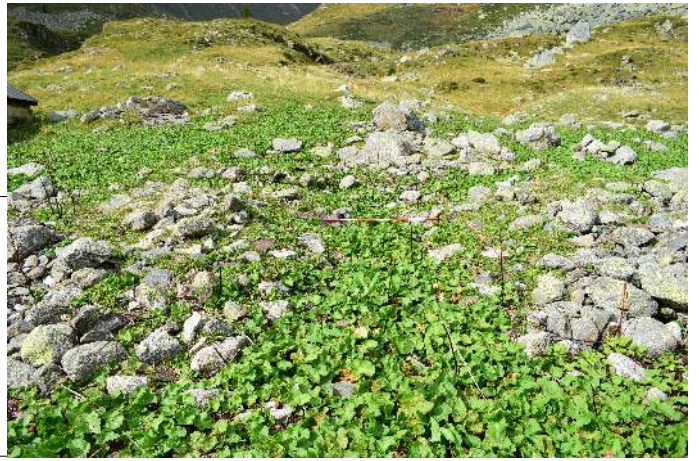
Struttura vagamente quadrangolare definita da un accumulo di pietrame eterogeneo, simile ad uno spietramento.

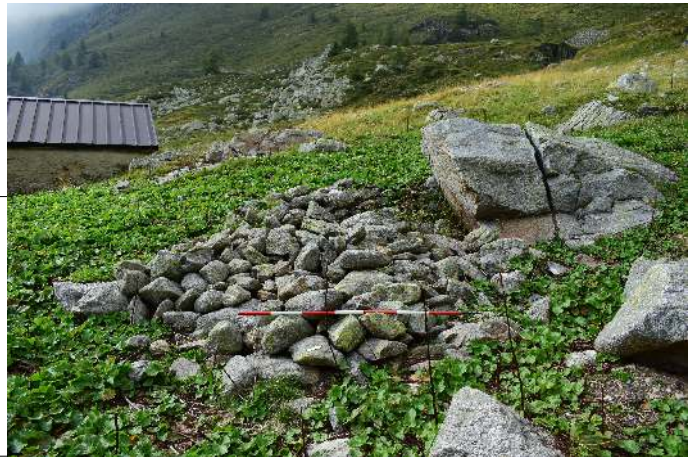
Piccola struttura muraria addossata a grosso blocco, poi ricoperta da spietramento

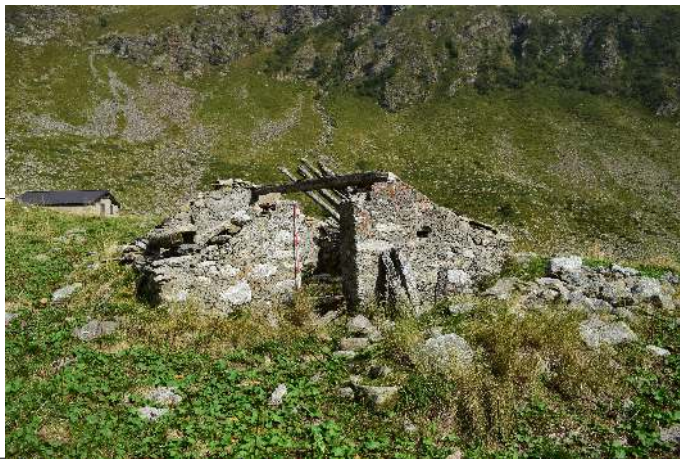
## VS003-01

Baita diruta in murature in pietre legate da malta e nicchia sulla parete di fondo. Orientata SW-NE. La porzione E dell'interno ha una struttura in pietre sul piano, poco leggibile (forse uno zoccolo per qualche struttura lignea). Al centro del piano c'è la pietra di appoggio del palo di sostegno del tetto, con residui di malta che ne seguono il contorno (il palo non c'è più). Presenza di piode all'interno della struttura, verosimilmente da crollo del tetto, che coprono la superficie della baita, si conservano ancora alcune travature ligne, anche in posto. Ingresso al centro della parete SW. con focolare all'angolo S (sulla destra entrando) provvisto di foro per l'uscita dei fumi sulla parete. L'ingresso è caratterizzato all'esterno da un avancorpo in pietre a secco controterra in taglio, che delimita un'area piana sottoscavata allo stesso livello dell'ingresso, solo il lato SW

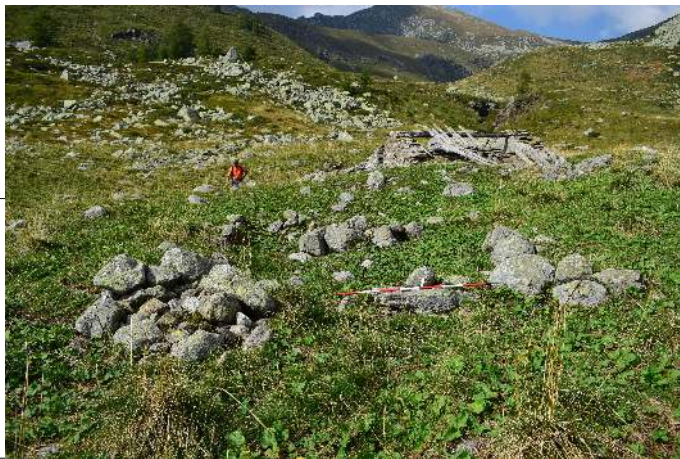
## VS003-02

Struttura vagamente quadrangolare, poco leggibile, delimitata da grosse pietre in modo abbastanza discontinuo, a S della baita.

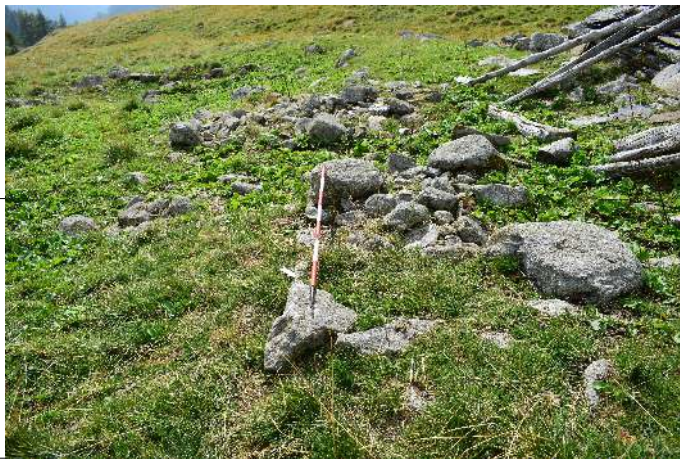
## VSB003-03

Lacerto di struttura muraria percepibile in fondazione, sul lato SE della baita VSB003-01. Fondazione di una struttura appartenente ad una fase precedente?

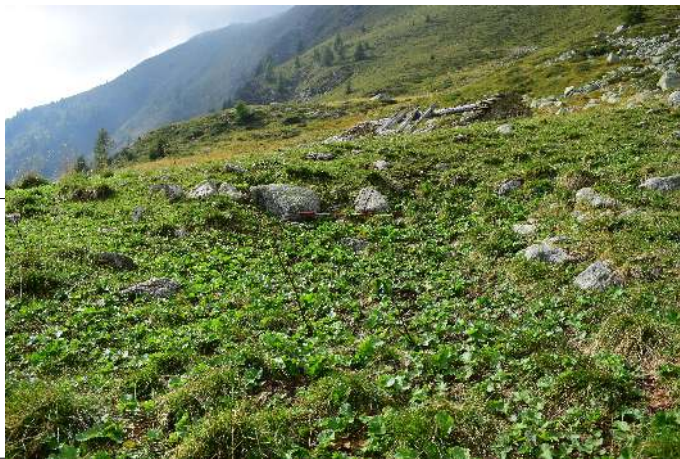
## VSB003-04

Avvalamento vagamente quadrangolare, incassato nel terreno, probabilmente di origine antropica.

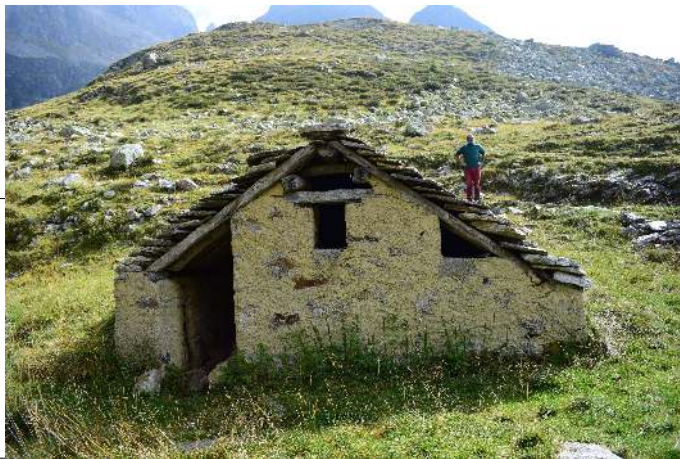
## VS004

Baita in buono stato di conservazione, con murature in pietre legate da malta ed intonaco. Copertura in piode di gneiss molto spesse e pesante travatura lignea. Orientat NW-SE, con ingresso all'angolo N. In facciata, a destra e al centro, ci sono due finestrelle per l'uscita del fumo del focolare, che è in pietre e di fattura abbastanza grossolana, disposto nell'angolo W. Vicino al focolare ci sono parti di ancoraggio della sigagna (anello ligneo e base in pietra). La struttura è costruita controterra sul lato posteriore fino al tetto e per buona parte dei laterali, sfruttando la pendenza del versante e si trova poco sotto alla mulattiera della val Sambuzza.

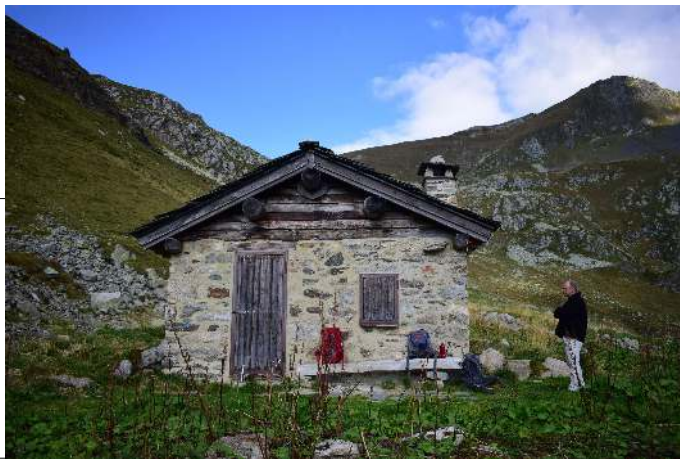
Baita in pietre e malta con tetto in almera, finestre e doppio ingresso. Non accessibile.

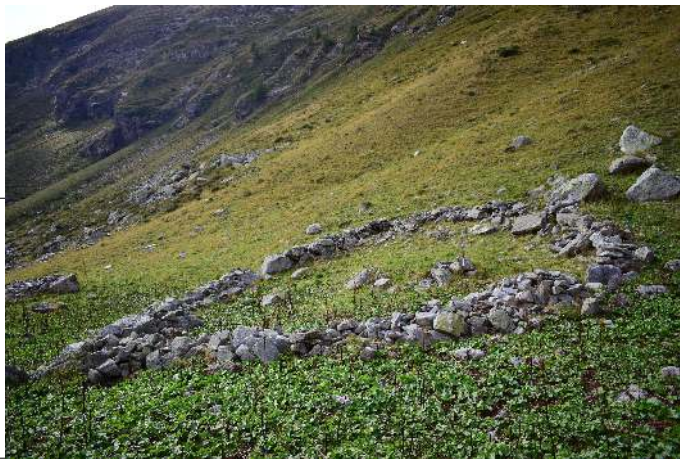
Recinto a SW della baita, quadrangolare con 2 accessi (a N e a S), delimitato da muraure grossolane.

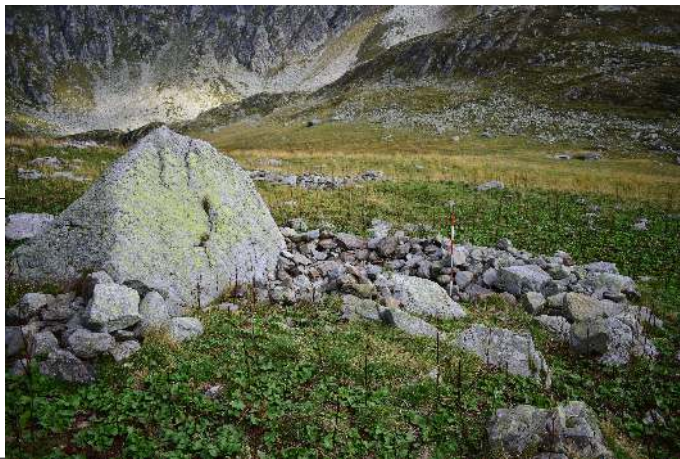
Struttura che si appoggia ad un masso, formata da una muratura in parte obliterata da un cumulo di spietramento che si sviluppa linearmente, senza definire uno spazio chiuso.

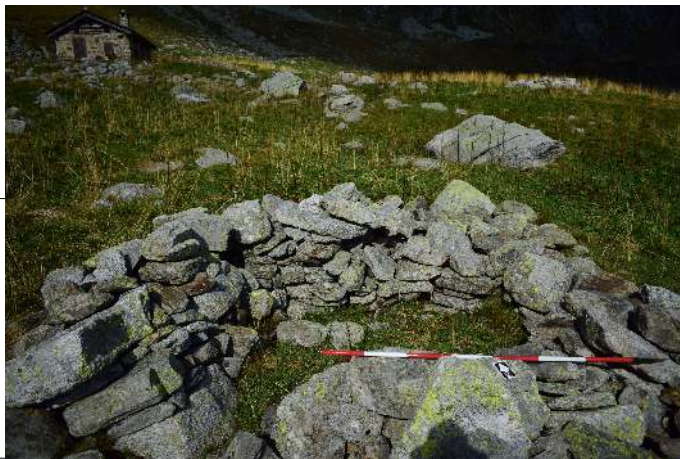
## VS005-04

Struttura quadrangolare di piccole dimensioni, definita da murature grossolane in parte obliterate da cumuli di spietramento.

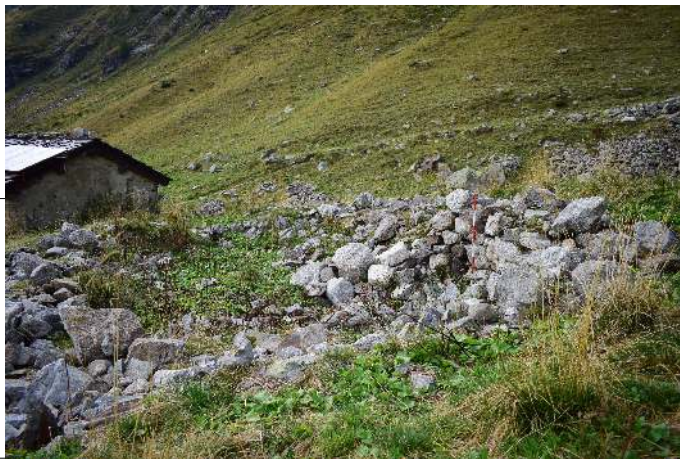
Rudere di baita di forma rettangolare, orientata NE-SW, con ingresso a S. Si trova poco più a NE della baita attualmente in uso. Murature crollate, di buona fattura per la parte conservata, assenza di elementi di copertura. Abbondante crollo laterale.

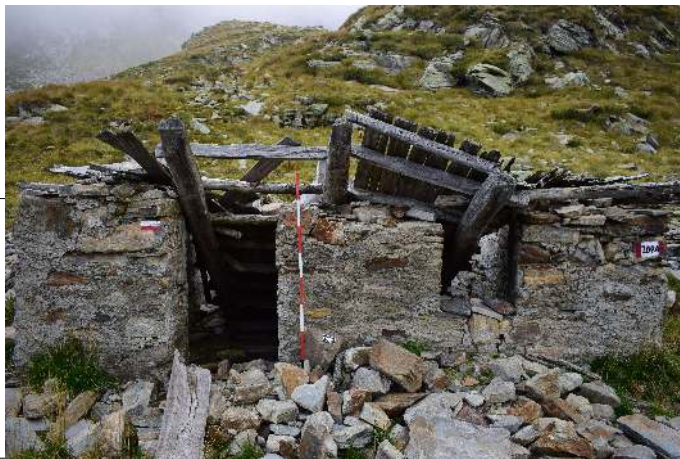
Baita diruta, murature in pietre legate da malta ed intonaco. Copertura collassata all'interno, con intelaiatura lignea e perline con piode forate ed inchiodate e colmo con lamiera metallica di rinforzo. Orientata E-W, con ingresso sul lato E, nella parte sinistra della facciata, ma non in angolo. Presenza di finistrella quadrangolare per deflusso dei fumi in facciata, lato destro e un'altra sul lato N, entrambe in corrispondenza del focolare interno. Focolare all'angolo NE, strutturato a ferro di cavallo costruito in pietra e malta, con area a fuoco semicircolare circondata da piano in cemento laterale. Sui lati S ed E ci sono accumuli disordinati di pietrame, forse lacerti di piccole strutture esterne crollate. Il lato W e parte del lato S sono costruiti controterra, a sfruttare la pendenza del versante, parte del muro W è collassato all'interno insieme al tetto.

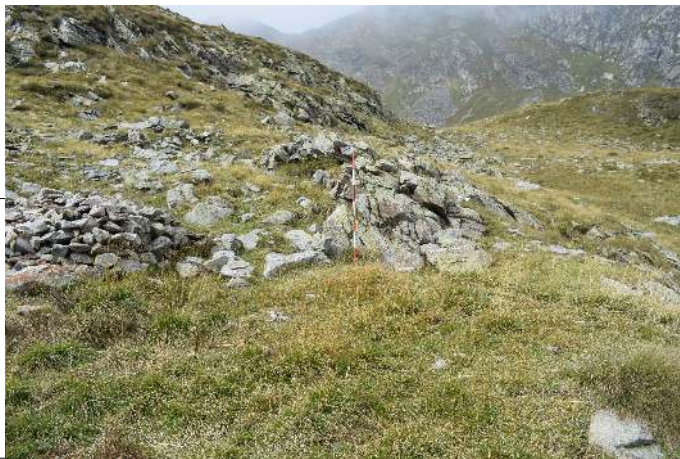
## VS006-02

Area a NE della baita, ripianetto con grossolane murature a secco coperte da spietramenti

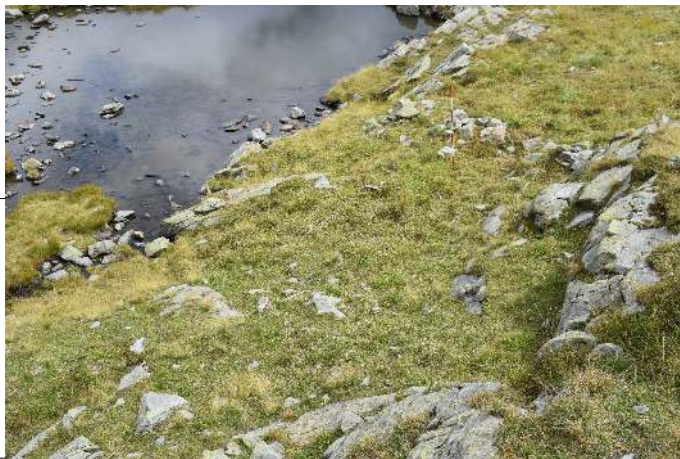
## VSB006-03

Area a E della baita verso un laghetto. Ripianetto delimitato da una parete rocciosa e da due lacerti di muri di difficile lettura.

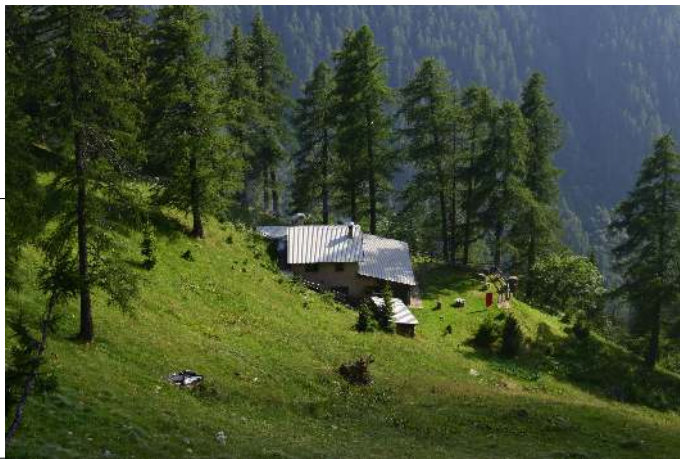
Baita di grandi dimensioni, su due livelli con corpi laterali. Intonacata, copertura in lamiera. Risistemata dal gruppo Alpini di Sforzatica per finalità ricettive. Non accessibile.

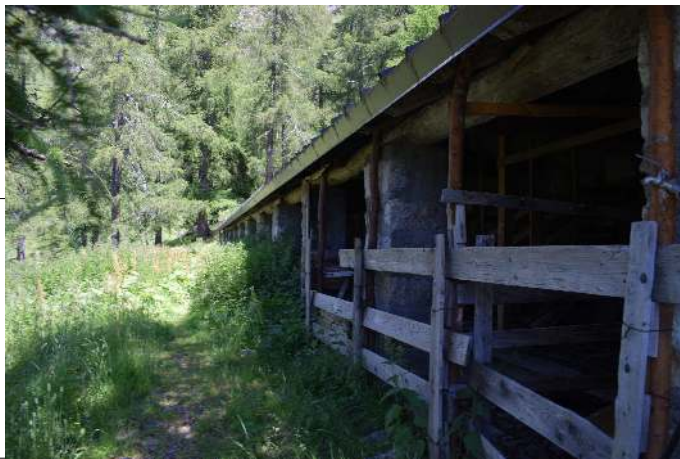
Tettoia in muratura, chiusa da tre lati e aperta con un collonato sul lato W. Tetto a singolo spiovente in lamiera. Interno strutturato con strutture lignee di fattura recente.
