## ARM001-01

Categoria: Carbonaia

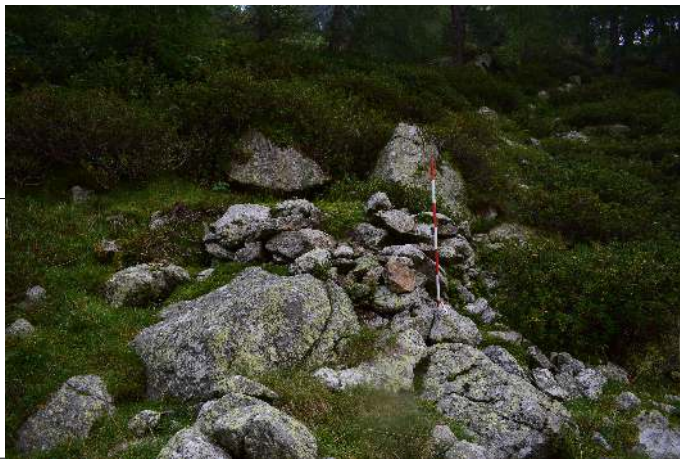
Struttura enigmatica, formata da una sostruzione in pietre a secco semicircolare di fattura abbastanza grossolana, senza aperture, appoggiata al versante e a grossi blocchi di pietra a creare una sorta di piattaforma con un incavo che prosegue in una sorta di fessura nel versante, delimitata da grossi blocchi di pietra.

Note: *La fessura non sembra accessibile ad un essere umano. Ripostiglio?*

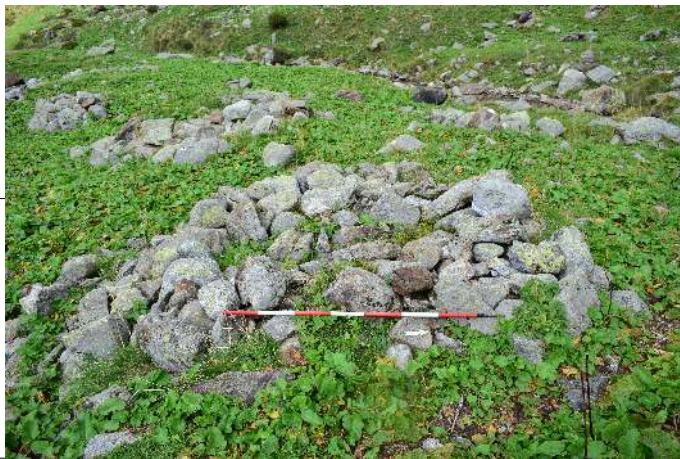
Piccola struttura in pietra a secco vagamente circolare, murature perimetrali molto disordinate.

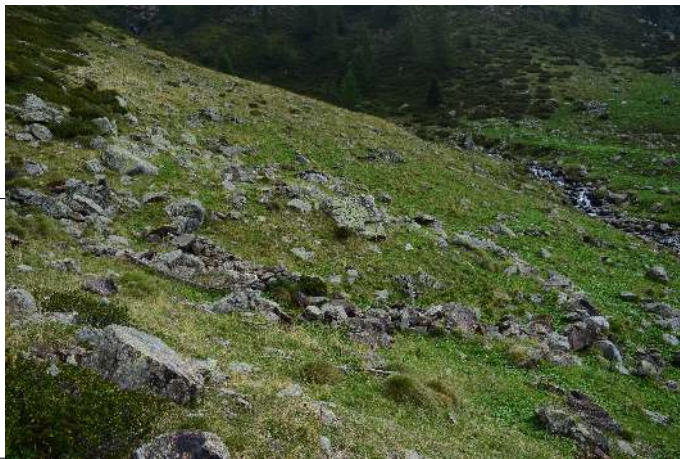
Recinto delimitato da pietre a secco, con grosso blocco di pietre al centro. Lato N (a monte) poco leggibile

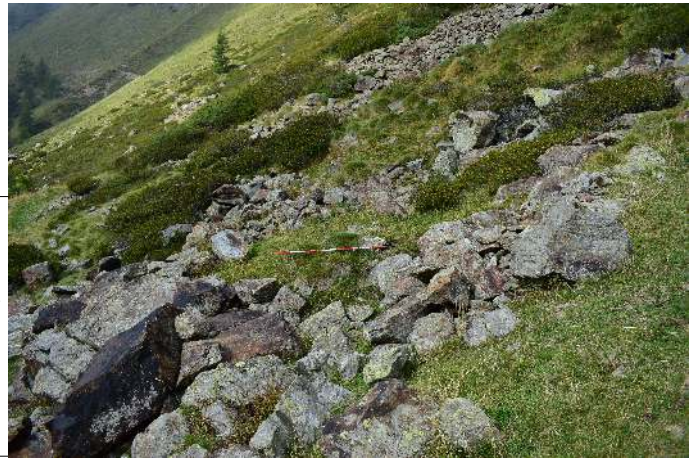
Recinto delimitato da pietre a secco, disposte in un solo corso.

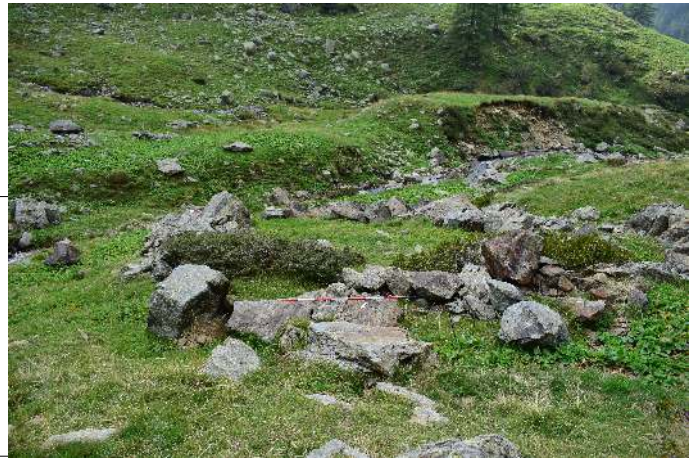
Recinto delimitato da pietre a secco, disposte in un solo corso.

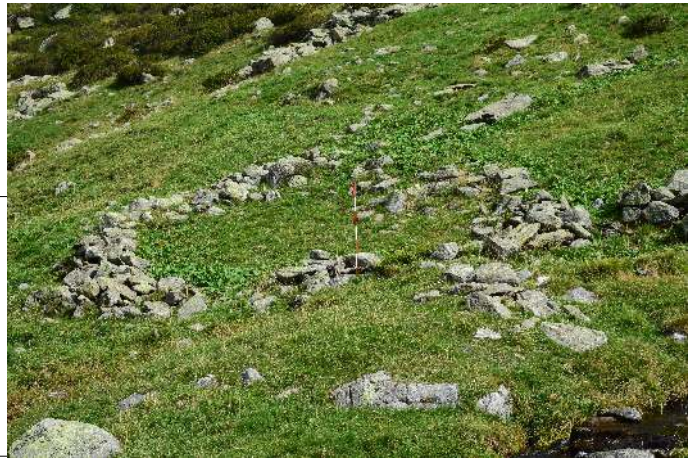
Recinto di piccole dimensioni delimitato da murature a secco ben definite, anche se di fattura abbastanza grossolana.

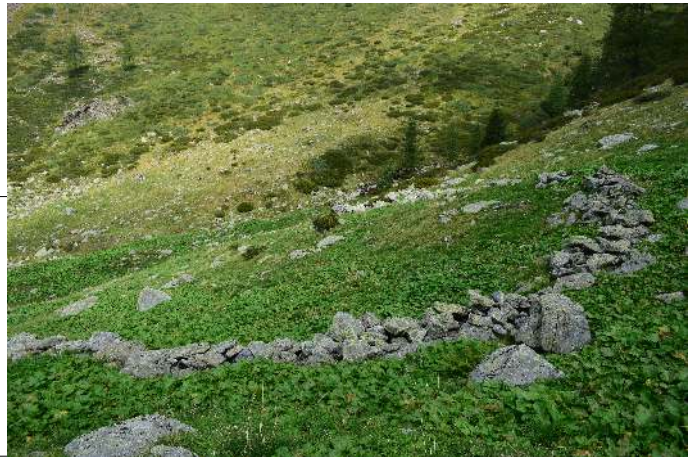
Recinto delimitato da murature a secco elementari, di difficile lettura sul lato S.

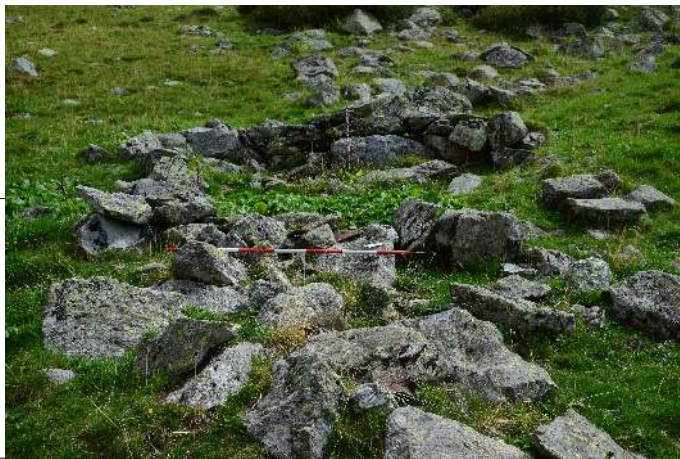
Rudere di struttura quadrangolare, definito da un unico corso di pietre sui lati N e S, e da murature più strutturate sul lato E. Il lato W è poco leggibile, definito solo da poche pietre isolate. Non si riconosce un ingresso e non ci sono tracce di elementi di copertura.

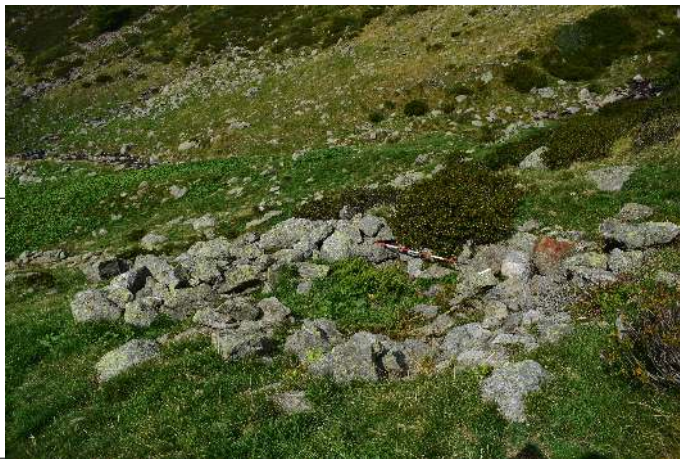
Rudere di baita quadrangolare definito da un unico corso di pietre rozzamente disposte. Orientato NE-SW. Non si individuano ingressi ed elementi di copertura.

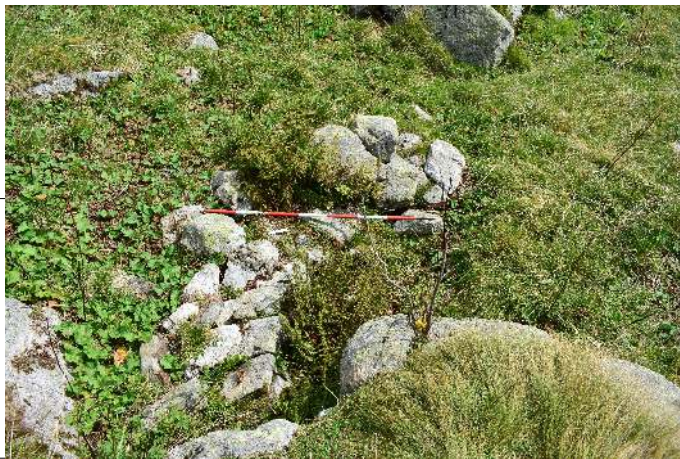
Area delimitata da una struttura muraria a secco di forma curva, non chiusa e poco sviluppata in alzato, appoggiata sul lato E di un grosso masso che limita a W l'area. Le pietre che formano la struttura sono di medie dimensioni, a tessitura abbastanza ordinata. Posizionata in prossimità di un torrente in un avvallamento vagamente quadrangolare. Non distante da due baite.

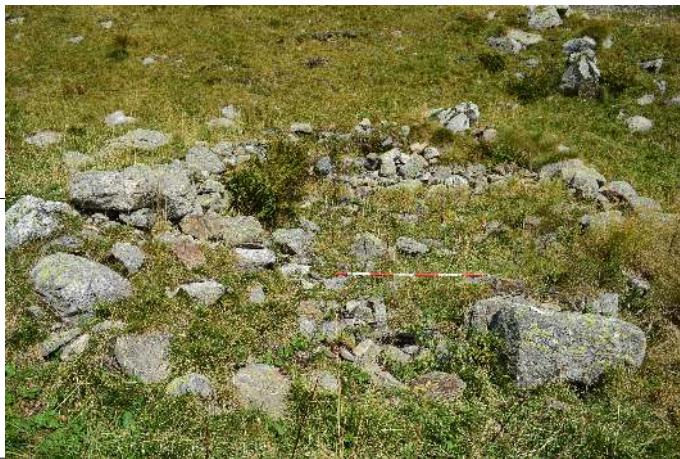
Rudere di struttura orientata NE-SW, costruita controterra sui lati NW e NE, sfruttando le irregolarità del terreno. Murature a secco con pietre di dimensioni medio/grandi, poco conservate in alzato. La parte non interrata delle murature è crollata quasi completamente all'interno della struttura, tranne che per il lato SW, l'ingresso, che è crollato verso l'esterno.

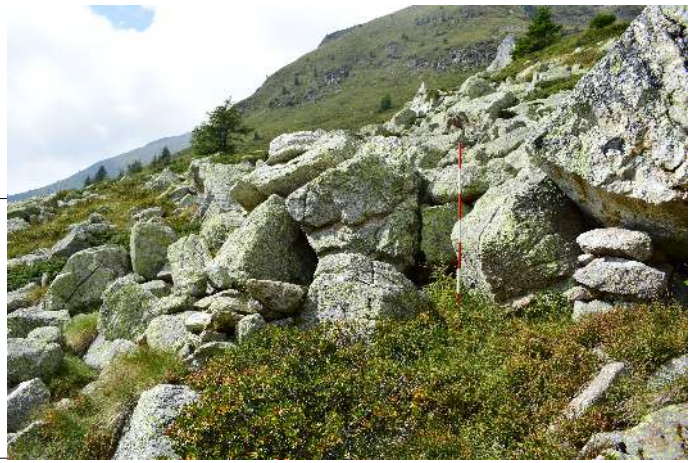
Area in prossimità di grossi blocchi di pietra, con due piccoli ripari e rozze murature di delimitazione.

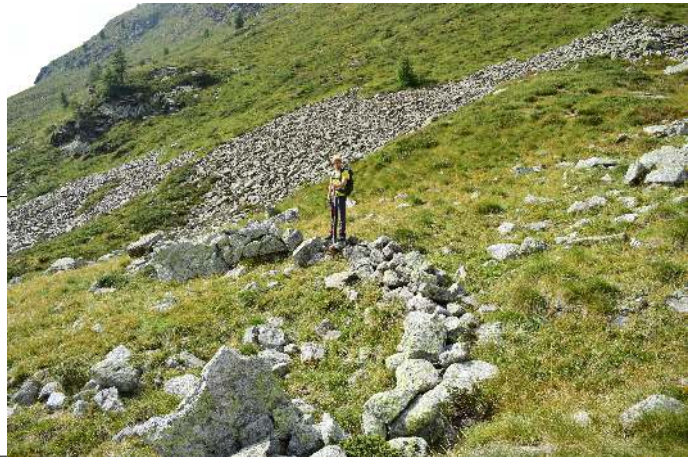
## VSB018-01

Accumulo lineare di pietrame, molto simile alle delimitazioni dei recinti, ma non correlabile ad un'area ben delimitata su tutti i lati.

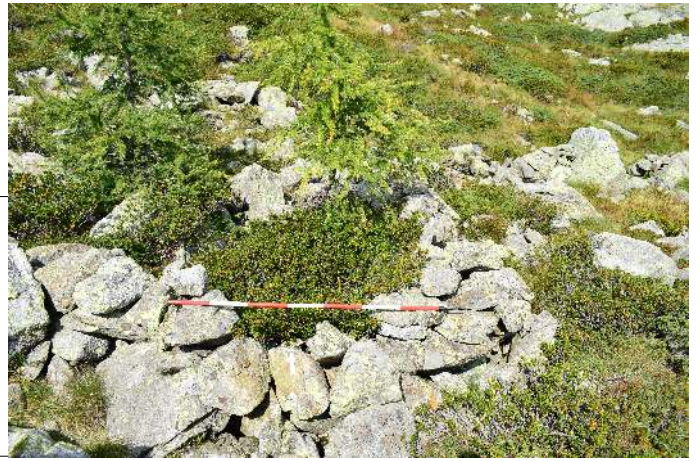
## VSB018-02

Accumulo lineare di pietrame, molto simile alle delimitazioni dei recinti, ma non correlabile ad un'area ben delimitata su tutti i lati. In alcuni tratti sono presenti accumuli di forma circolare, più massicci e con pietre disposte in maniera abbastanza ordinata.

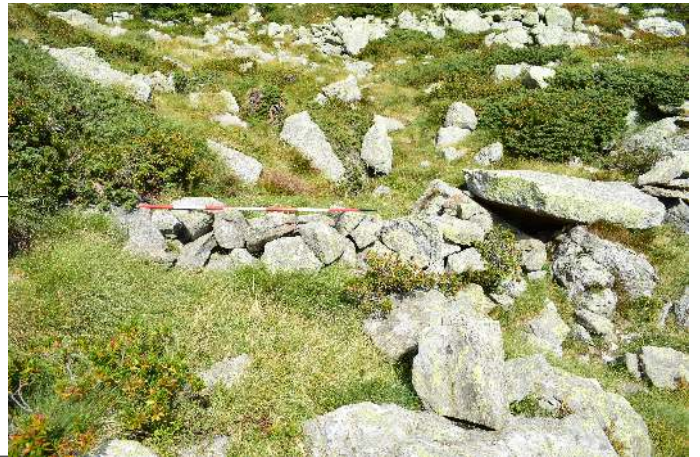
## VSB018-03

Accumulo lineare di pietrame, molto simile alle delimitazioni dei recinti, ma non correlabile ad un'area ben delimitata su tutti i lati.

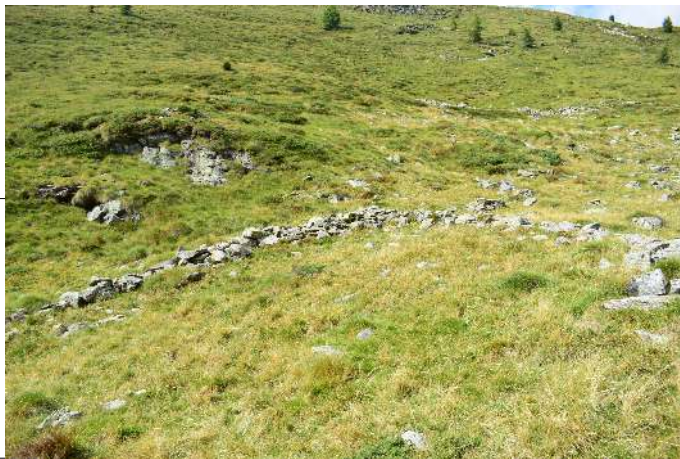
## VSB019

Struttura muraria molto elementare, formata da due accumuli lineari di pietrame, che vanno a formare una sorta di U con il lato aperto a S (verso valle). Le pietre sono di medie dimensioni. Il lato W segue il piede del versante mentre il lato E divide in due un'area a pascolo e si dispone secondo la linea di pendenza del versante.

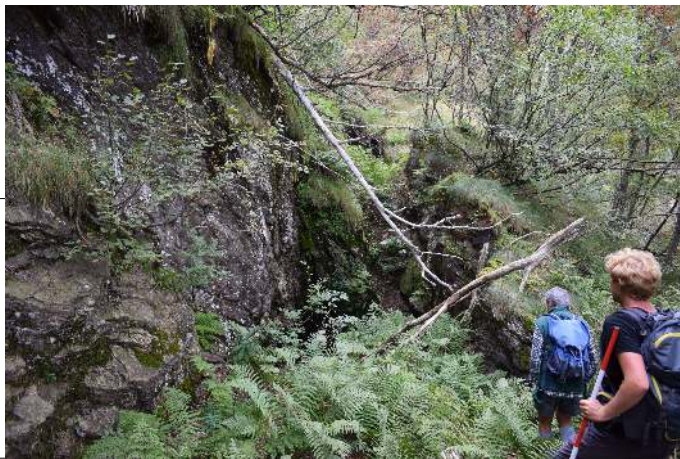
Scasso di minieran a cielo aperto, con strutture interne in pietra a secco, probabilmente funzionali all'accesso alla parte bassa e al contenimento delle pareti. interrotto da un crollo nella parte mediana.

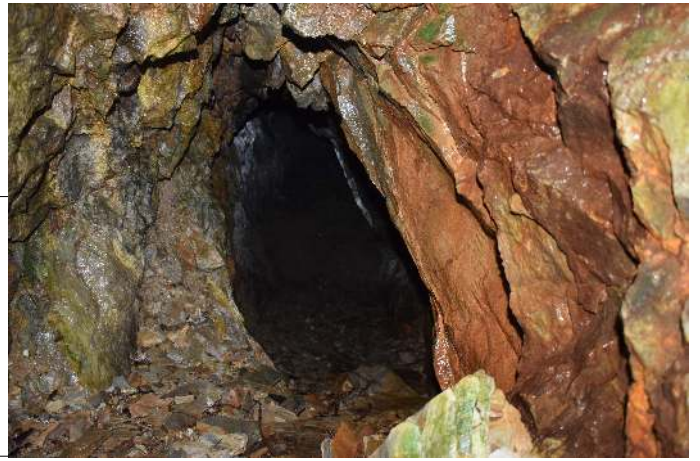
## VSB045-02

Galleria mineraria, con forte inclinazione nella prima parte, fino ad un piano ricoperto con detriti grossolani. All'interno si conservano ancora gli impalcati lignei di sostegno alle pareti e i pianidi calpestio i assi di legno (fonte: F. Dordoni e F. Salvetti, comunicazioni personali). Abbondante percolazione acqua.

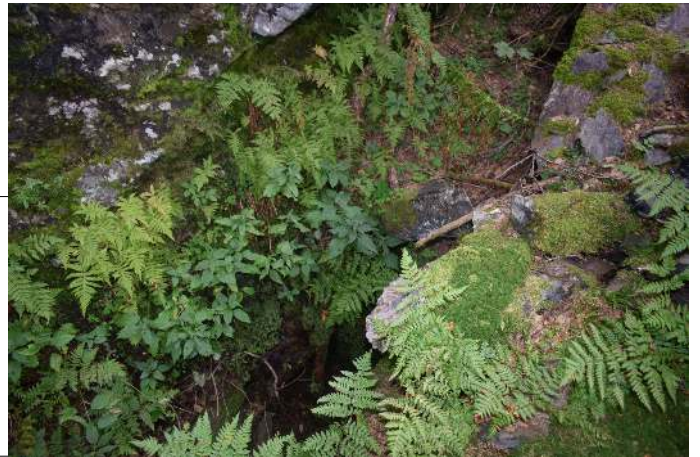
## VSB045-03

Scasso di miniera a cielo aperto, invaso dalla vegetazione.

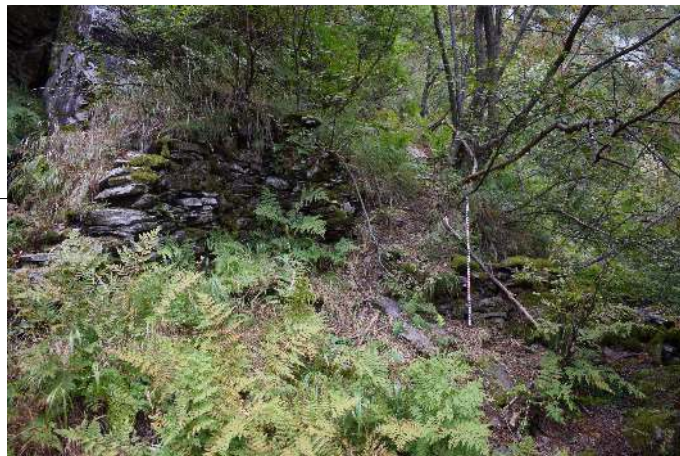
## VSB045-04

Categoria:	Baita	Degrado:
Tipo:	mineraria	D Rasata
Pred. Mod.:	0.161211	Nord(Y): 5097879.55870740
Valanghe:	No	Est(X): 562875.53355978
Vegetazione:	Boschi	Quota DTM: 1794 m
<i>Rilievo Survey2020_Croce</i>		Quota GPS: 1809 m

Rudere di baita, di cui rimangono parti di soli 3 lati, poco leggibili, costruiti a secco con lastre tabulari di medie dimensioni.

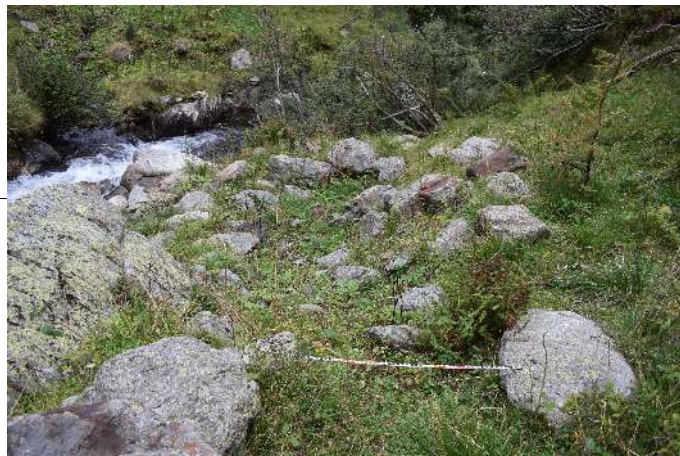
## VSB046

Struttura quadrangolare definita da grossi blocchi. Molto vicina all'alveo del torrente. Funzione ignota.

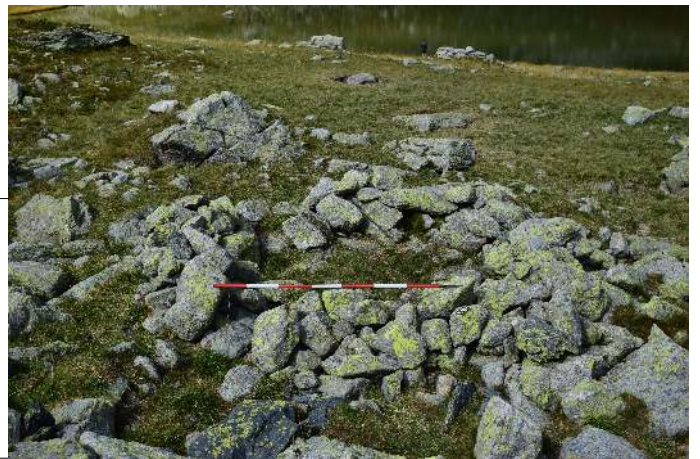
## VSB048

Struttura in pietra a secco subcircolare, definita da murature molto grezze e poco curate, blocchi di dimensione medio-grande, interno inerbito e spietrato. Possibile accesso sul lato E

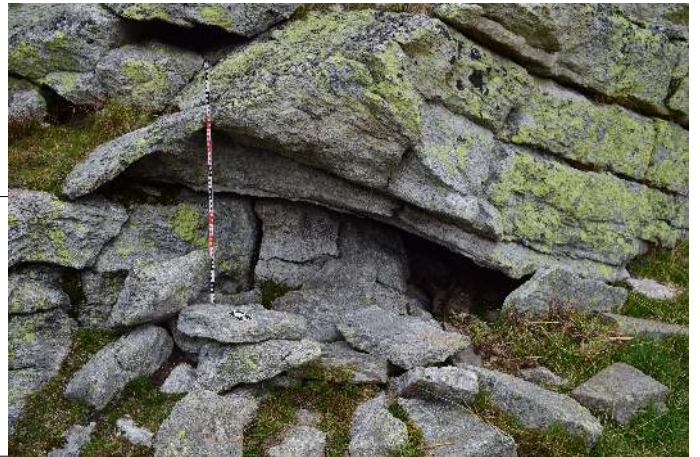
Riparo sotto grande blocco di pietra, con lastre di pietra a sistemazione dell'area coperta. Pochi metri a W, lungo la parete del masso c'è una piccola struttura, verosimilmente area da fuoco.

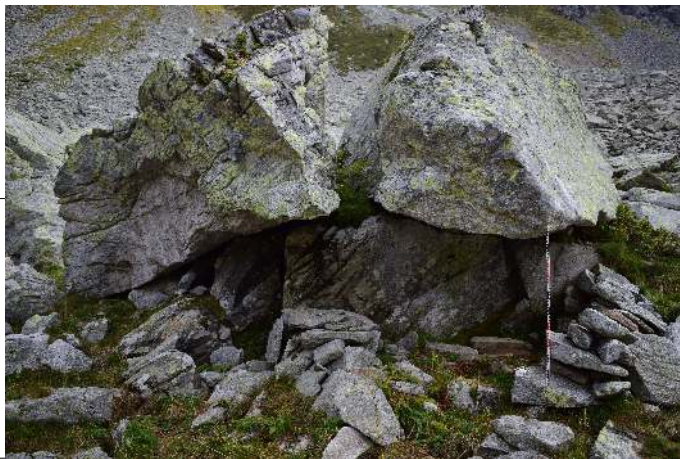
Riparo sotto due grandi blocchi di pietra. Due muretti in pietra a secco chiudono lo spazio sul lato E ed W, lasciando il lato N aperto per l'accesso. All'esterno del muretto E sembra esserci una seconda struttura molto rozza, con pietre poste in modo caotico a delimitare una piccola area (da fuoco?)

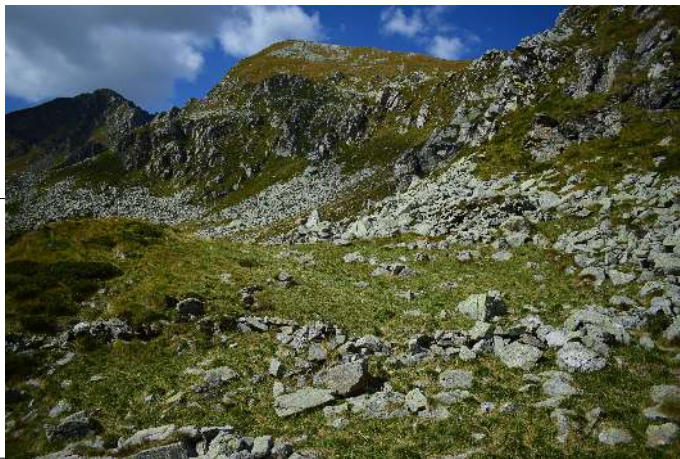
Area delimitata da una muratura grossolana, assente sul lato S che è invece definito da una contropendenza e da una scarpata verticale. L'interno è spietrato, con presenza solo di qualche grosso blocco infisso nel terreno.

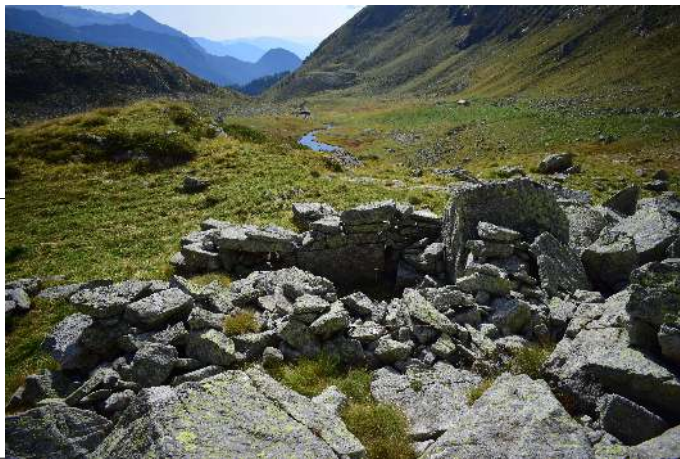
Rudere di baita quadrangolare, con murature abbastanza curate, appoggiate a grossi massi sul lato NW. Orientata SE-NW, con accesso all'angolo S. Non c'è traccia della copertura e nemmeno di pietrame di crollo. All'interno c'è un blocco di gneiss del corno stella, squadrato in forma di parallelepipedo abbastanza regolare, posizionato all'angolo W della struttura, con delle pietre ordinatamente accumulate al di sopra. Sull'angolo esterno ad W ci sono tracce di una probabile altra struttura in pietrame più effimera, appoggiata alla baita.

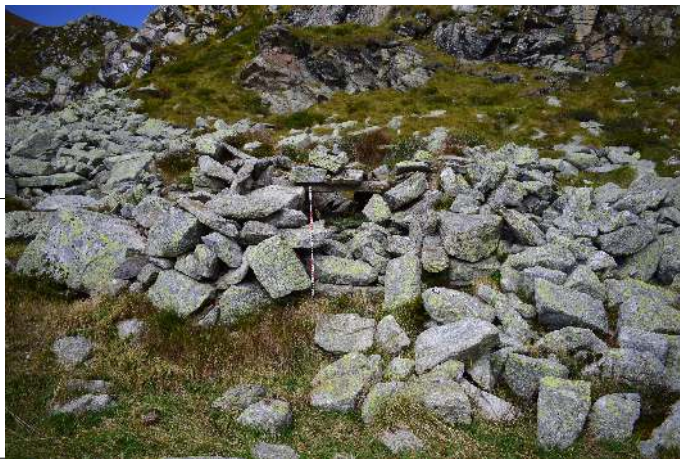
Forno di arrostitimento in pietre a secco, con grossa lastra litica che fa da apertura alla bocca. All'esterno, al piede della struttura c'è una muratura di rinforzo messa in opera con grossi blocchi pluridecimetrici, visibile solo sul lato W. Il lato N è costruito in appoggio al versante. La struttura è in cattivo stato di conservazione ma il tino appare ancora libero da crolli. Si notano tracce di ossido di ferro su alcuni blocchi interni.

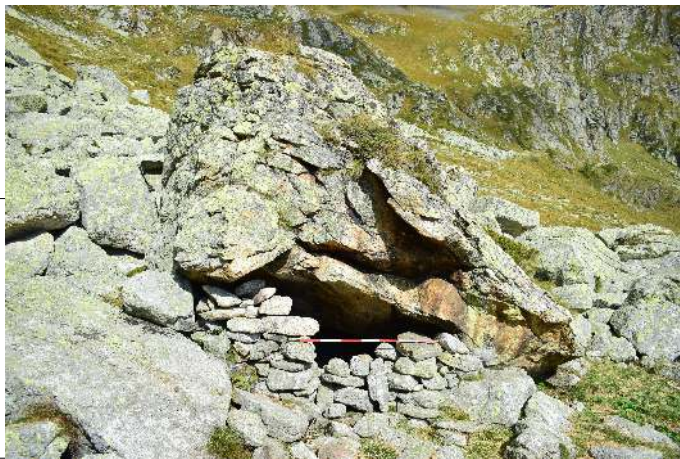
## VS056-01

Riparo sotto blocco di gneiss esposto a S-SW, chiuso da un muro arcuato formato da pietre decimetriche. Pavimento regolarizzato con lastre e sfruttando parte di un blocco. Presenza di sedimento limoso organico, con tracce di escrementi recenti

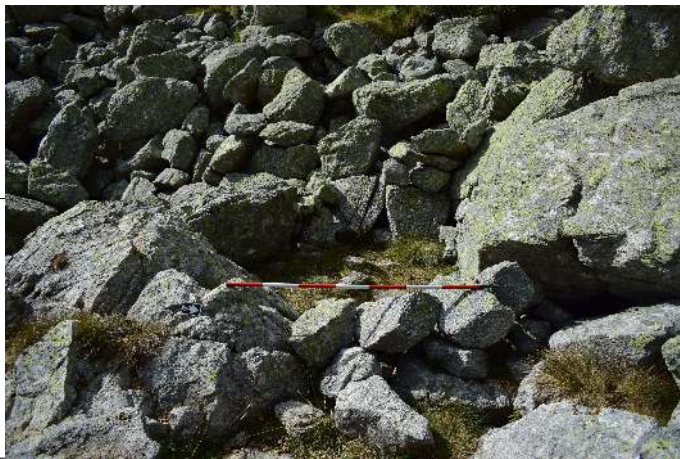
Piccola area confinata tra grossi blocchi, ottenuta chiudendo i vuoti con murature di fattura grossolana in pietrame decimetrico. Pavimento regolarizzato con accumulo di pietre. Presenza di sedimento.

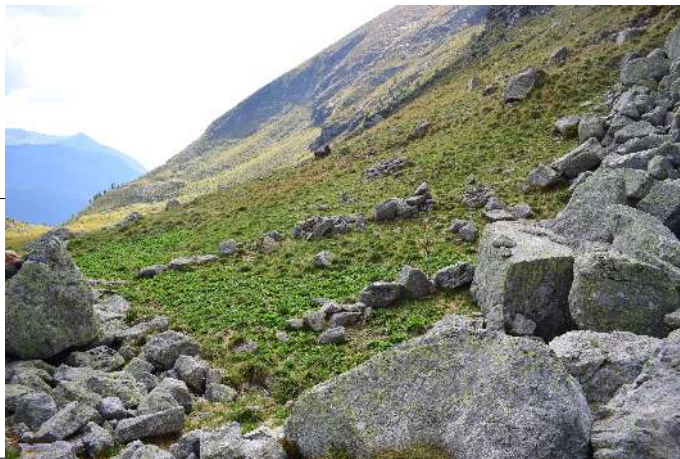
Recinto di forma triangolare, chiuso da murature grossolane (blocchetti fino a 65cm) orientate E-W e da blocchi di origine naturale. All'interno ci sono altre murature che chiudono parzialmente le sezioni N e S del recinto.

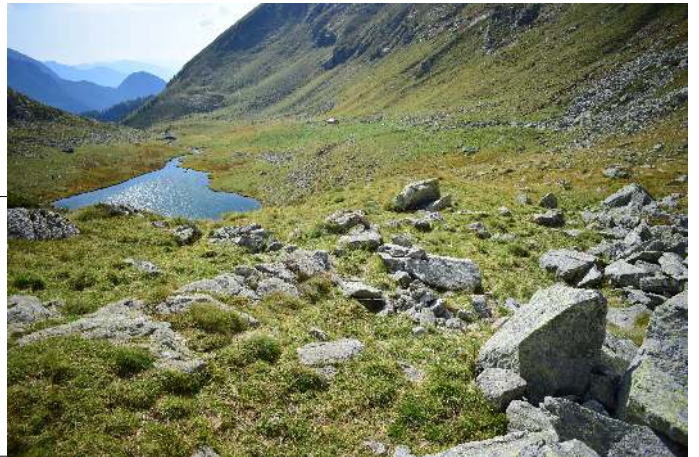
## VSB058

Breve tratto di muratura a secco, forse correlato con il recinto VSB053

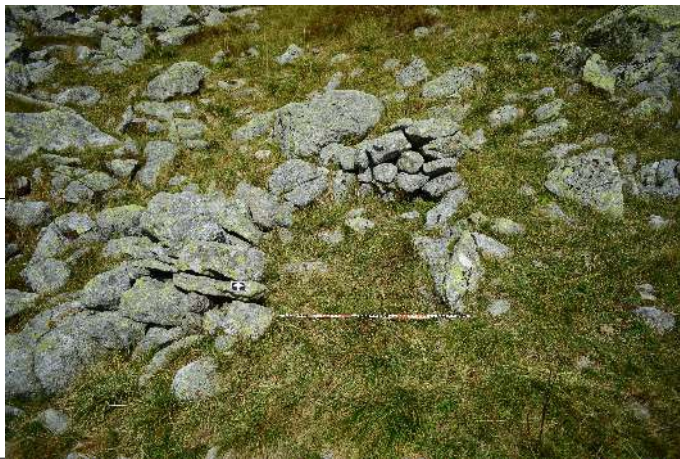
## VSB059

Area quadrangolare definita da accumuli di pietrame abbastanza disordinati, aperta su un lato.

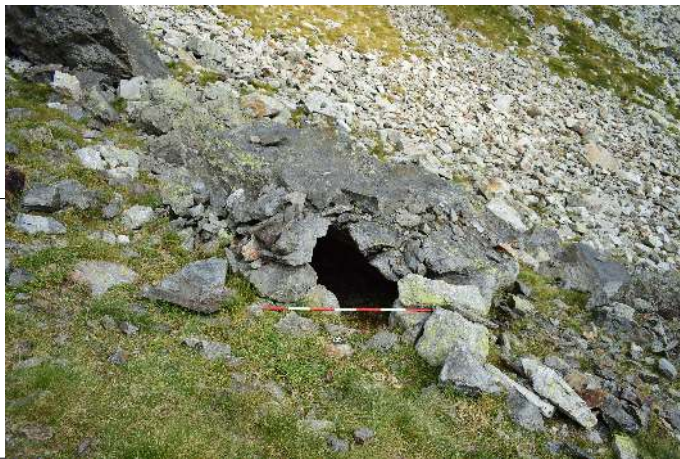
## VSB061

Riparo sotto masso in falda detritica, strutturato con murature grossolane. A monte del lago di Caldirolo superiore.

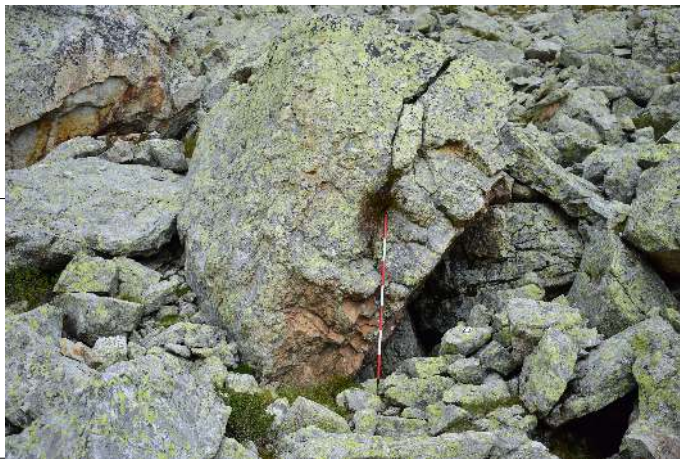
Riparo sotto grande blocco in area di difficile accesso, con molti blocchi disposti in modo caotico. Chiuso da grossolana muratura a blocchetti disposti caoticamente .

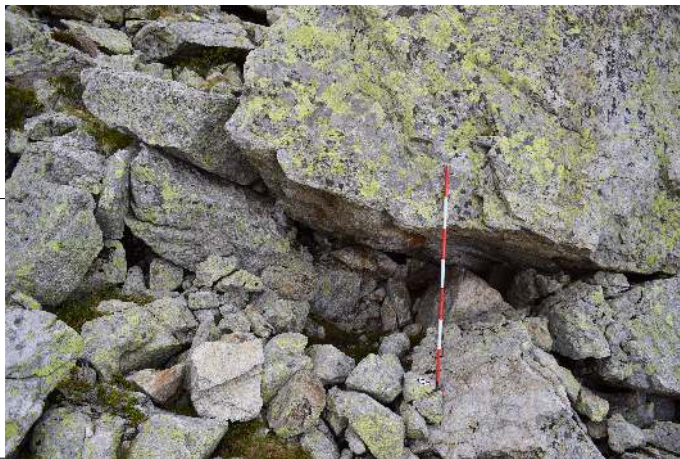
Riparo sotto grande blocco in area di difficile accesso, con molti blocchi disposti in modo caotico. Strutturazione molto grossolana o forse assente, all'interno si individua un'area quadrangolare forse ottenuta asportando del pietrame.

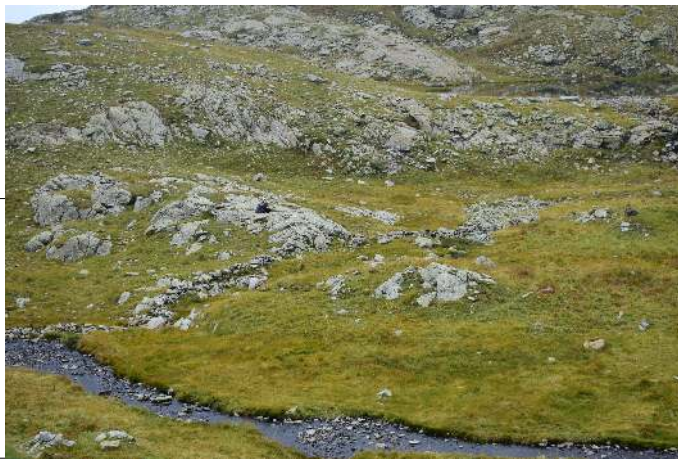
## VSB066

Struttura muraria lineare formata da grossolano accumulo di pietrame eterogeneo. Parte al bordo di un corso d'acqua e continua fino al bordo del lago di caldirolo superiore, appoggiandosi su liscioni. Forse correlabile con VSB060.

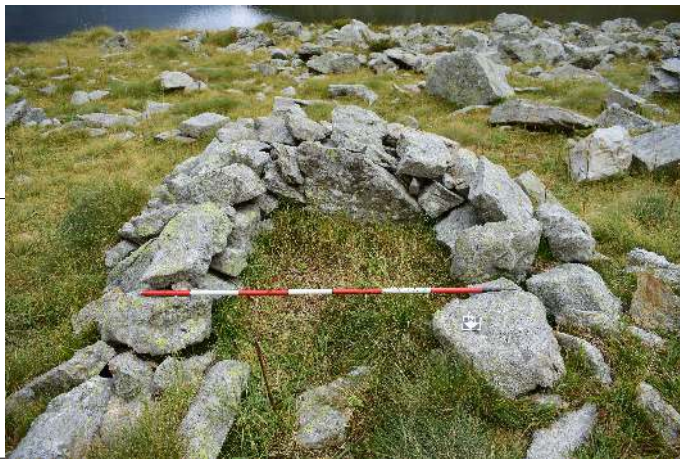
## VSB068

Piccola struttura quadrangolare definita su tre lati da accumulo di pietrame impostato su un blocco infisso nel terreno. Aperto sul lato N. La muratura E risulta abbastanza ordinata, mentre le altre sono poco più che spietramenti

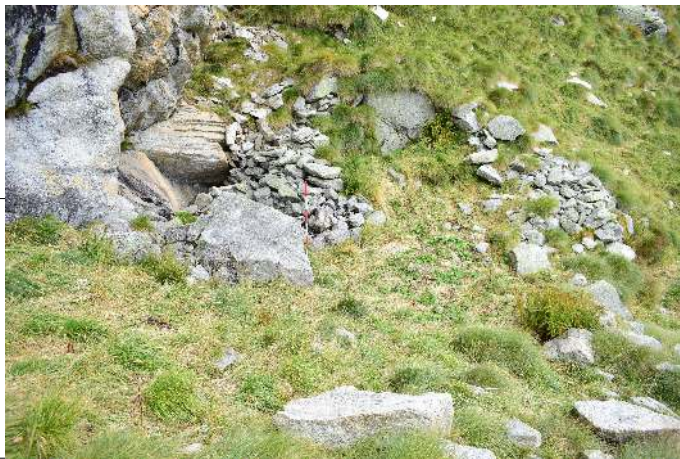
## VS069

Riparo sotto parete rocciosa, delimitato sul fronte, esposto a S, da un cumulo di pietrame abbastanza ordinato nella parte interna, obliterato all'esterno da uno spietramento e da un grosso blocco di distacco dalla parete, lo spazio tra questo e la parete è stato tamponato con un accumulo di pietrame eterogeneo. Di fronte all'ingresso c'è un'area piana, delimitata verso valle da un accumulo grossolano di pietrame.

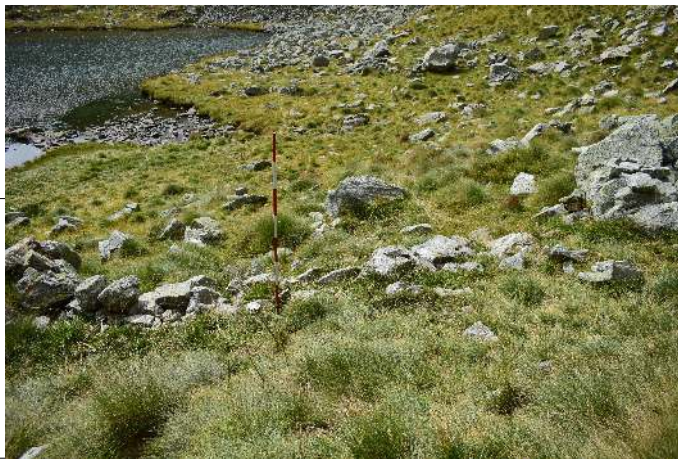
Muratura rettilinea molto degradata.

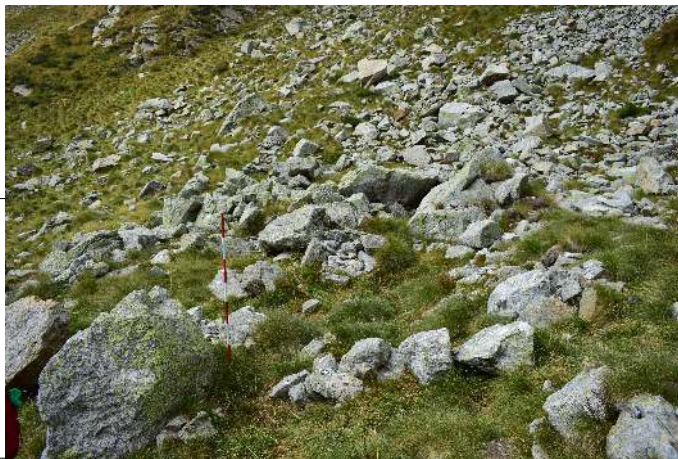
## VSB070-03

Muro molto grossolano e poco leggibile, sembra delimitare un'area insieme a spietramenti e blocchi di pietra.

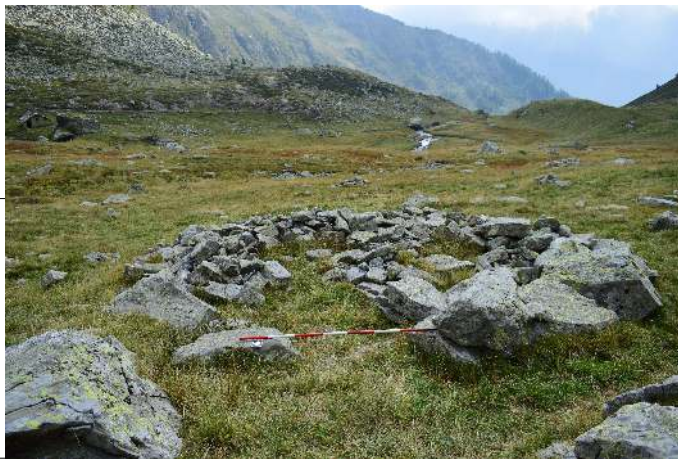
## VSB071

Area subquadrangolare delimitata da accumuli lineari di pietrame a secco abbastanza disordinati, divisa in due lobi, si appoggia sul lato NW a grossi blocchi. Aperta sul lato N.

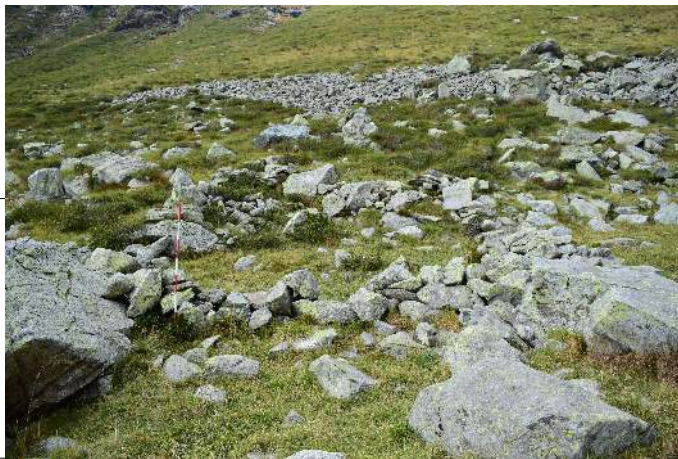
Recinto con mura a secco grossolane, che alla base del versante si appoggiano a grossi blocchi infissi nel terreno. La parte centrale è spietrata, la struttura ha delle aperture sui lati W e S, il lato N segue l'inclinazione del piede del versante.

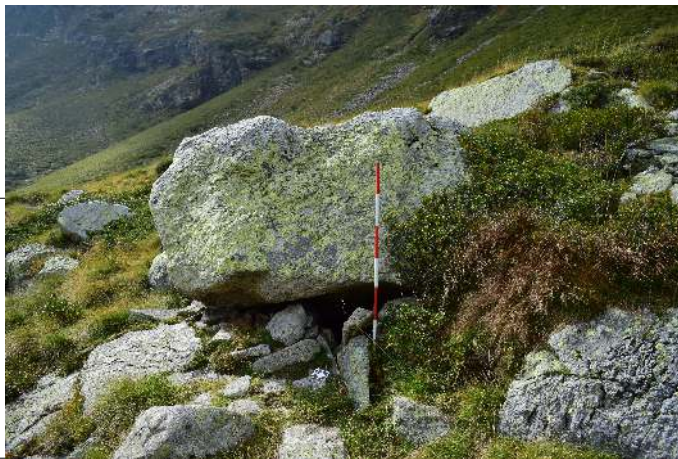
Piccolo riparo o ripostiglio per attrezzi, chiuso con pietrame di piccola taglia alla base della pietra di copertura. All'interno si rinviene un ombrello in avanzato stato di disgregazione, di cui si conservano ancora parti di tessuto colorato (blu con parti giallo/marroni)

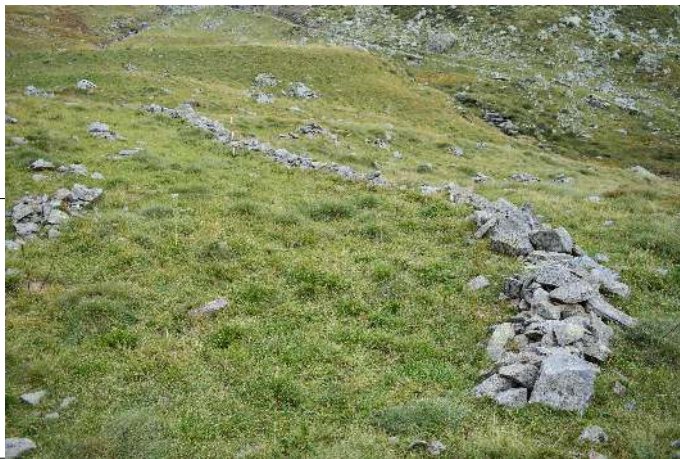
Muro in pietre a secco di dimensioni eterogenee, di fattura grossolana, orientato NE-SW, con andamento sinuoso. Impostato su un pascolo poco a monte di un cambio di pendenza. Nelle vicinanze ci sono numerosi cumuli di spietramento.

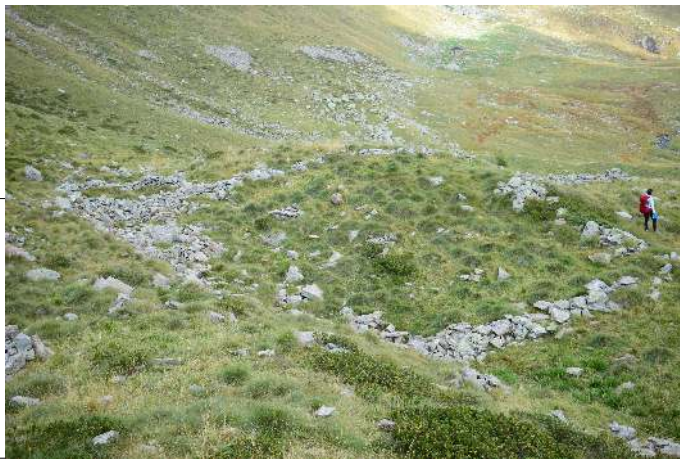
Grande recinto rettangolare orientato E-W, delimitato da murature a secco, nella parte W anche in appoggio a salti di pendenza del versante, che delimita un'area formata da due conche a fondo piano divise da una dorsale centrale disposta N-S. Nell'area ci sono numerosi spietramenti.

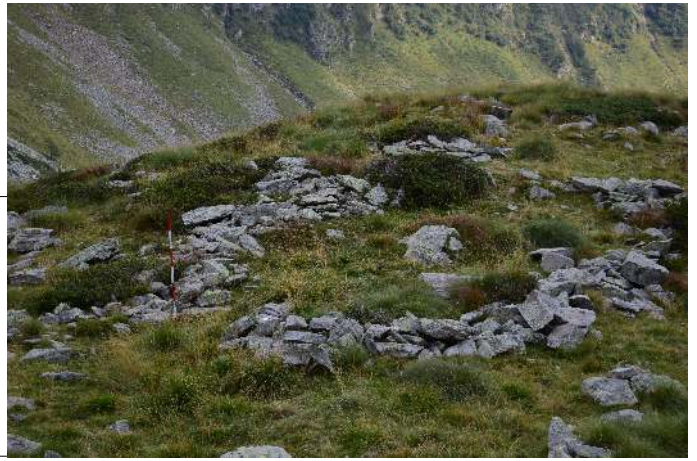
Piccolo recinto sviluppato all'interno di quello principale (01)

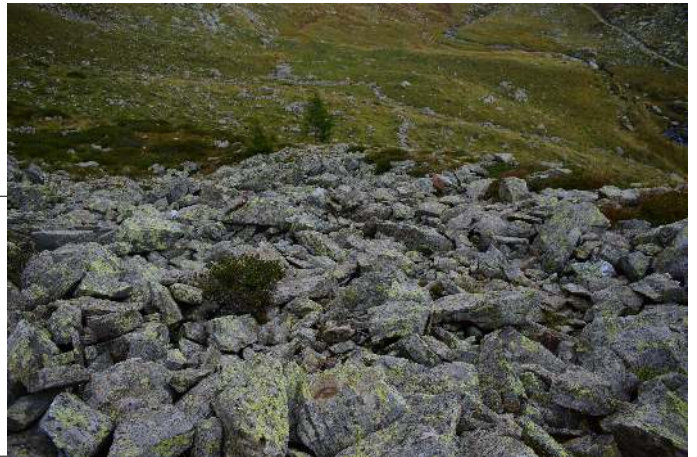
Struttura muraria collegata al muro perimetrale orientale di VSB076-01. Si sviluppa in modo discontinuo in senso E-W all'interno di una pietraia.

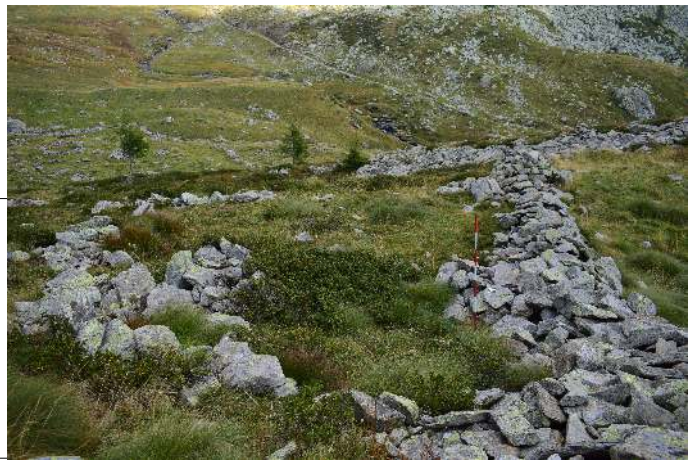
Piccolo recinto adiacente all'angolo NE della struttura 01, abbasyanza discontinuo.

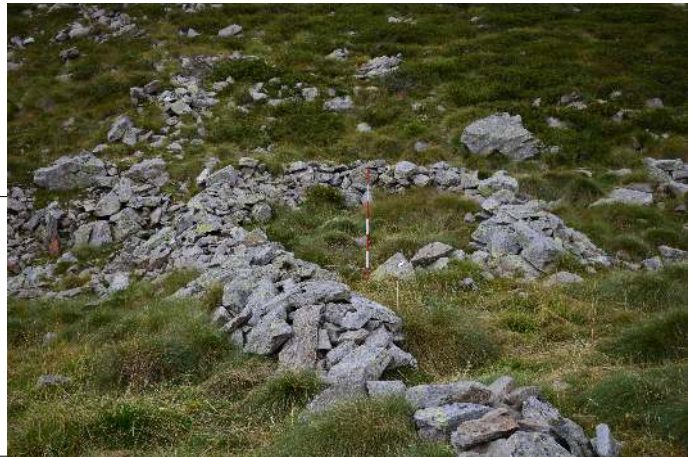
Piccolo recinto adiacente all'angolo NW della struttura 01

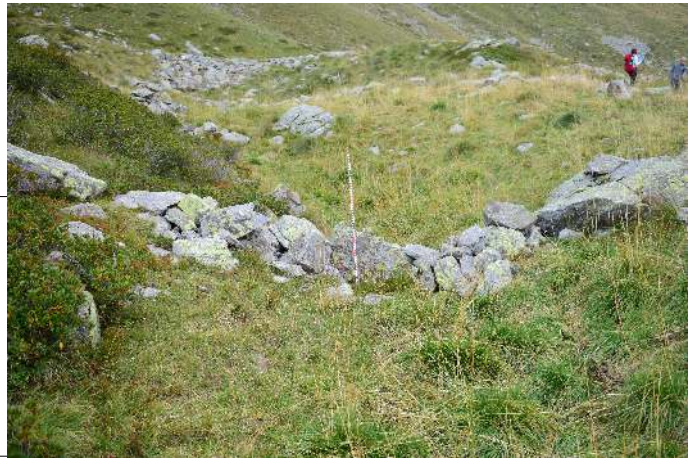
Struttura muraria lineare, molto grossolana, perpendicolare ad una piccola conca a E di un dosso roccioso.

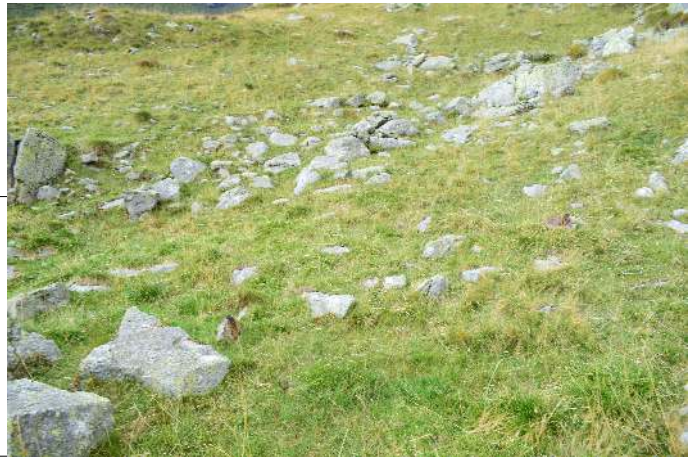
Anomalia subcircolare in area a pascolo con pietre in affioramento dalla cotica erbosa.

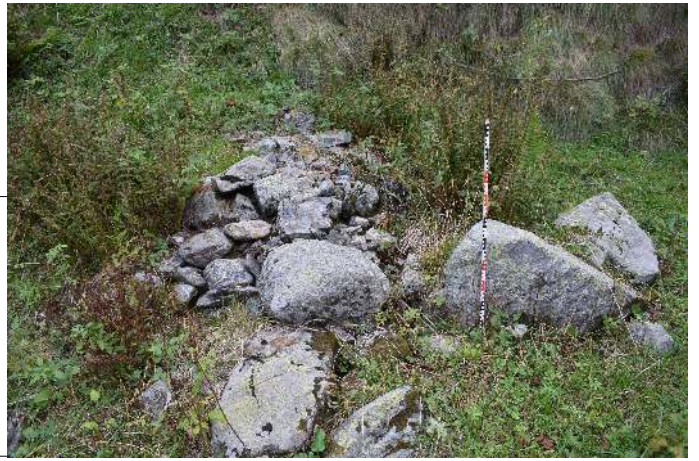
Lacerto di struttura in pietre a secco.

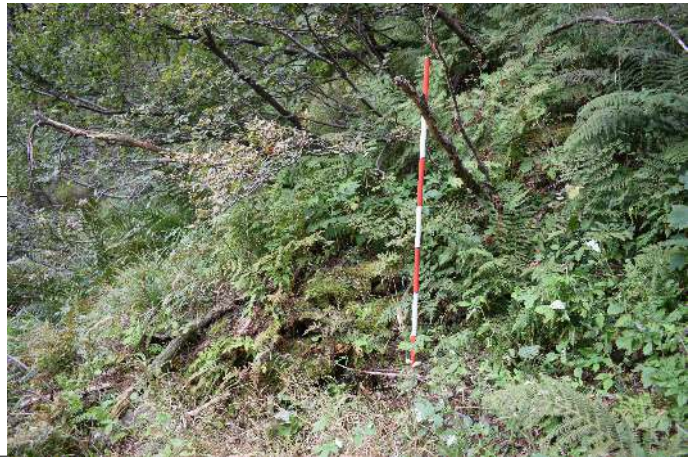
Struttura muraria impostata lungo un versante, forse a contenimento dello stesso. Coperta dalla vegetazione.

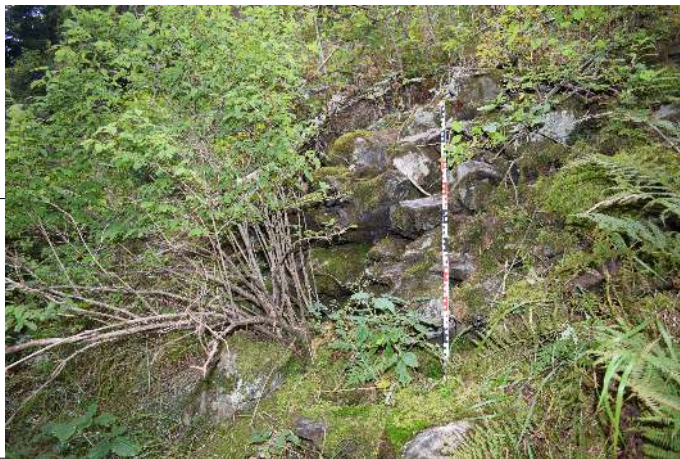
Resti di forno per l'arrostimento dei minerali ferrosi, in muratura a secco molto degradata.

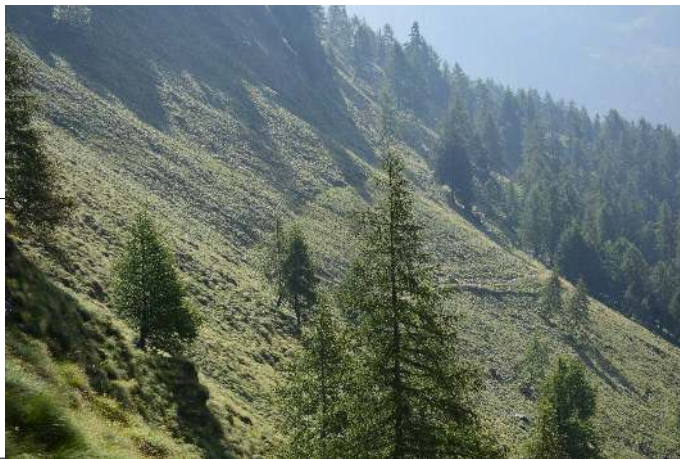
Canaletta scavata in nuda terra, percorre tutto il versante sinistro della parte bassa della val Sambuzza e sembra terminare nei pressi della baita DSI009-01. La presa di derivazione dal torrente della val Sambuzza non è chiaramente individuabile.

Note: *Mappata come rudere nel catasto 1959-1961*

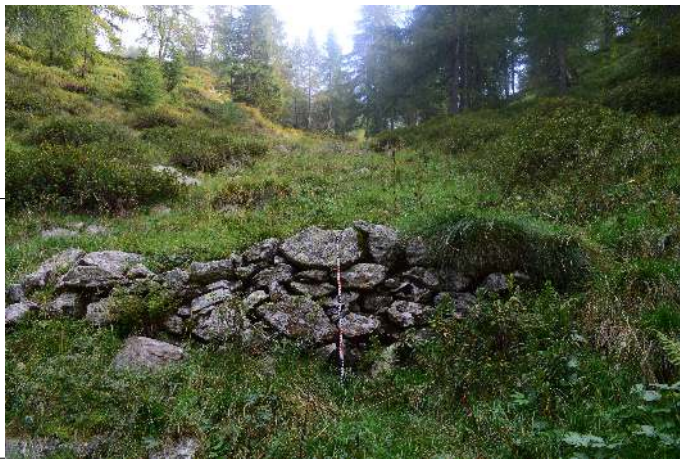
Lacerto di muratura in pietre a secco, probabilmente utilizzata come sostruzione di un sentiero abbandonato.

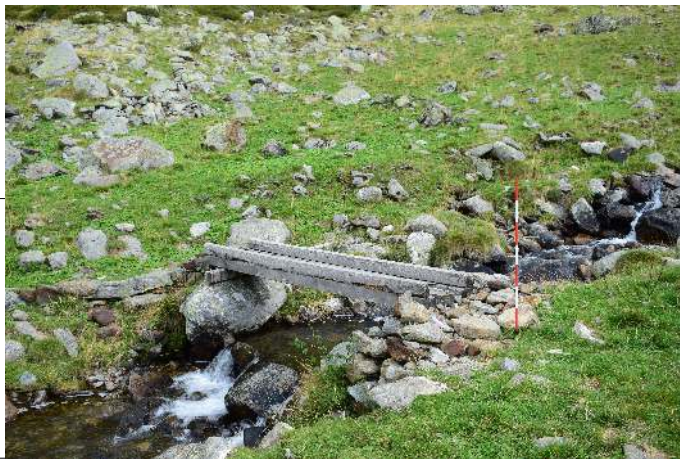
Ponte in legno
